DIAGNÓSTICO TÉCNICO DI-7138
SUBDIRECCIÓN DE EMERGENCIAS
COORDINACIÓN DE ASISTENCIA TÉCNICA
EVENTO SIRE 1905380

DIRECCIÓN	Diagonal 32H Sur No. 13A-58 (Dirección Nueva) Diagonal 32H Sur No. 15B-14 (Dirección Antigua) Manzana 19 Lote 26 (UAECD)	ÁREA DIRECTA	170 m ²				
	Diagonal 32H Sur No. 13A-50 (Dirección Nueva) Diagonal 32H Sur No. 15B-06 (Dirección Antigua) Manzana 19 Lote 12 (UAECD)						
BARRIO	Las Colinas	POBLACIÓN ATENDIDA:			10		
UPZ	53 – Marco Fidel Suárez	FAMILIAS	2	ADULTOS	5	NIÑOS	5
LOCALIDAD	18 - Rafael Uribe Uribe	PREDIOS EVALUADOS			2		
CHIP	AAA0007JTOM AAA0007JTUH	OFICIO REMISORIO			CR-17499

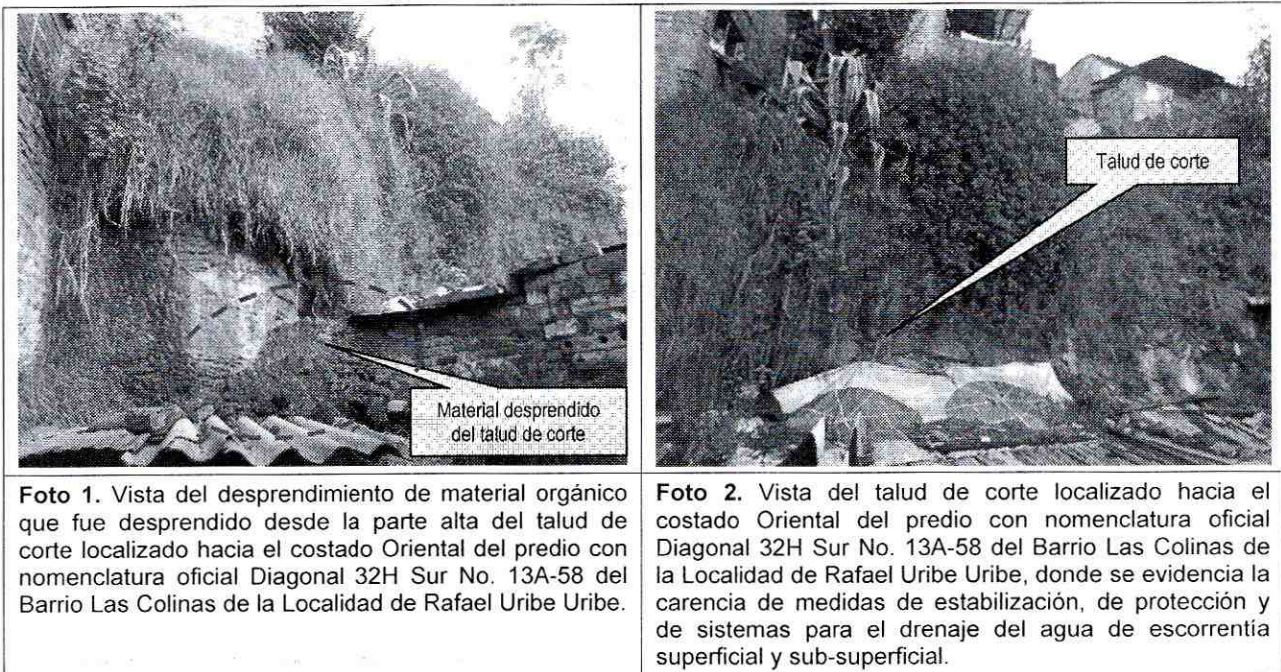
4. REGISTRO FOTOGRÁFICO.

Hacia costado Oriental (parte posterior) del predio con nomenclatura oficial Diagonal 32H Sur No. 13A-58 Sur, del Barrio Las Colinas de la Localidad de Rafael Uribe Uribe, se evidencia el desprendimiento de aproximadamente 0.3 m³ de material orgánico desde la parte alta de un talud de corte de tendencia vertical ($\beta \approx 90^\circ$), de altura cercana a 7 m de altura, depositándose al interior del único baño con el que cuenta la vivienda emplazada en dicho predio y generando el colapso parcial de la cubierta del mismo, y sin generar afectaciones estructurales en la edificación emplazada en dicho predio, la cual se localiza en una distancia aproximada de 3.5m hacia el costado Occidental del talud de corte en comento.

El talud de corte evaluado, se encuentra conformado en su gran mayoría por arenisca con pequeñas intercalaciones de arcillolitas y en donde no se evidencian medidas de estabilización ni de protección y en donde no se evidencian fracturas o diaclasas que procesos de inestabilidad a lo largo del mismo. El talud de corte en comento, hacia la parte alta se encuentra cubierto por material orgánico y vegetación gramínea en un área aproximada de 30 m², la cual carece de sistemas de drenaje superficial, motivo por el cual, es posible que en el corto plazo se continúen presentando nuevos

Entre las posibles causas por las cuales se presentó el desprendimiento de material orgánico desde la parte alta del talud de corte, se encuentran la carencia de medidas de estabilización y/o contención, la alta saturación del terreno, así como también la carencia de sistemas para el manejo del drenaje superficial hacia la parte alta del talud de corte, lo cual combinado con las fuertes lluvias presentadas en el sector aumenta la probabilidad de presentarse nuevos desprendimientos del mismo, los cuales serían depositados hacia la parte baja del mismo, comprometiendo de esta manera la funcionalidad de las áreas adyacentes al talud de corte de los predios con nomenclatura oficial Diagonal 32H Sur No. 13A-58, Manzana 19 Lote 26 (UAECD) y Diagonal 32H Sur No. 13A-50, Manzana 19 Lote 12 (UAECD).

- A los responsables de los predios con nomenclatura oficial Diagonal 32H Sur No. 13A-58, Manzana 19 Lote 26 (UAECD) y Diagonal 32H Sur No. 13A-50, Manzana 19 Lote 12 (UAECD) del Barrio Las Colinas de la Localidad de Rafael Uribe Uribe, implementar las medidas necesarias que permitan estabilizar el talud de corte y de implementar las medidas adecuadas para el manejo de las aguas de escorrentía, para lo cual es necesario contar con el apoyo de personal idóneo; quien deberá determinar el tipo de obra a implementar, garantizando que se cumplan los requerimientos establecidos por la norma vigente y tramitando los premisos y
