**DIAGNÓSTICO TÉCNICO No. DI-7143**  
**SUBDIRECCIÓN DE ANALISIS Y MITIGACIÓN DE RIESGOS**  
**COORDINACIÓN DE ASISTENCIA TÉCNICA**  
**RADICADO No. 2014ER763**

<b>DIRECCIÓN:</b>	Calle 68C Sur y Diagonal 68A Sur entre la Carrera 42 y la Carrera 44A	<b>ÁREA DIRECTA:</b>	2.3 Ha		
<b>BARRIO:</b>	Arborizadora Alta II Sector – Candelaria La Nueva III Etapa	<b>POBLACIÓN ATENDIDA:</b>	515		
<b>UPZ:</b>	65 – Arborizadora Alta	<b>FAMILIAS</b>	103	<b>ADULTOS</b>	206
<b>LOCALIDAD:</b>	19 – Ciudad Bolívar	<b>PREDIOS EVALUADOS</b>	103		
<b>CHIP:</b>	X: 91511,82 – Y: 97353, 71 (Coordenadas SINUPOT)	<b>DOCUMENTO REMISORIO</b>	CR-17510

REMOCIÓN EN MASA

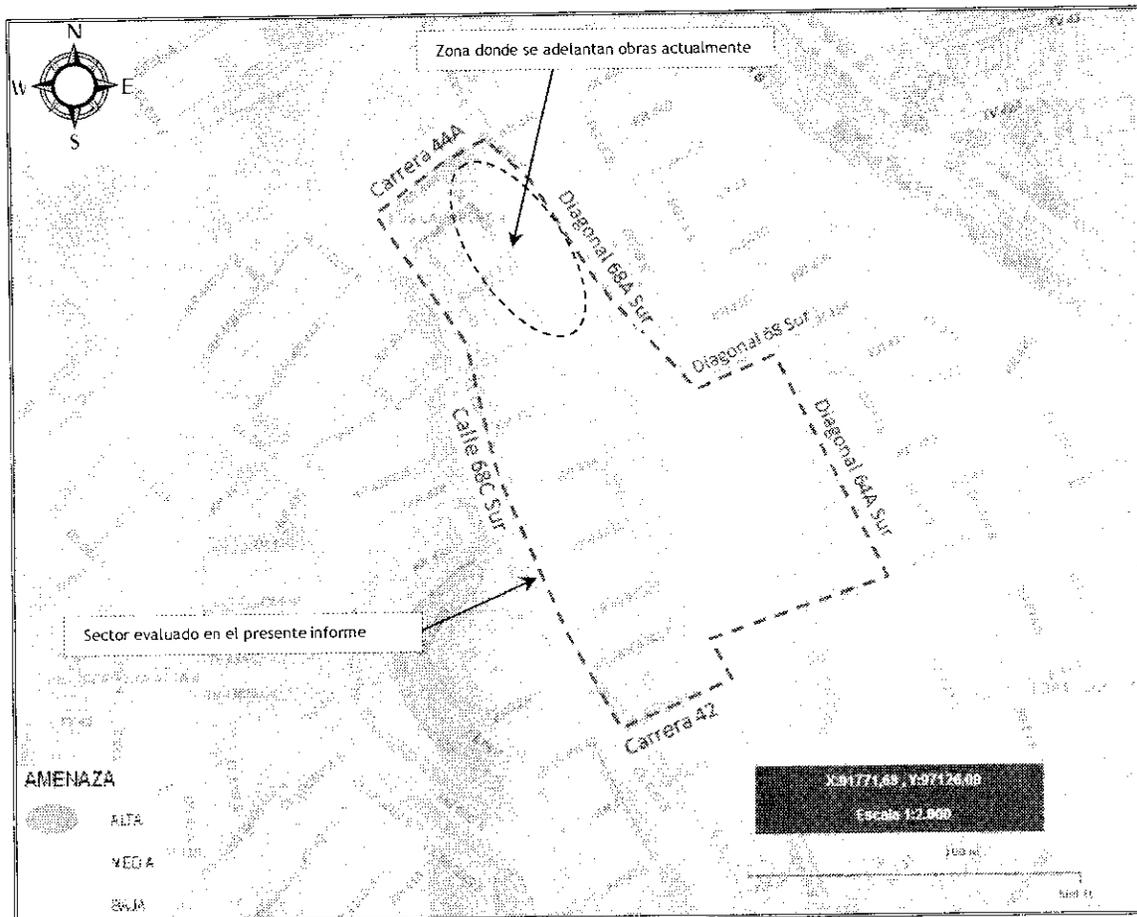
de 2000 y 469 de 2003), el sector en comento, presenta Amenaza Media y Baja por Fenómenos de Remoción en Masa (Ver figura 2).

De acuerdo con el Plano Normativo de Amenaza por Remoción en Masa del Plan de Ordenamiento Territorial de Bogotá, POT (Decreto 190 de 2004, por el cual se compilan los decretos 619 de 2000 y 469 de 2003), el sector evaluado en el presente informe del barrio Candelaria La Nueva III Etapa en la Localidad de Ciudad Bolívar, se encuentra catalogado en Amenaza Baja por Fenómenos de Remoción en Masa (Ver figura 2).

Figura 2. Localización del sector evaluado en el presente informe, perteneciente al barrio Arborizadora Alta II Sector y Candelaria La Nueva III Sector en la localidad de Ciudad Bolívar.

Se recomienda ampliar el polígono del sitio de intervención con identificador 19-004, tal como se muestra en la figura 2, a fin se realizar los estudios pertinentes y así poder establecer si las afectaciones observadas sobre las viviendas del barrio Arborizadora Alta II Sector, se encuentran relacionadas con los procesos de inestabilidad evidenciados hacia la parte media y baja de la ladera perteneciente al barrio Candelaria La Nueva III Etapa, con el fin de que las intervenciones a realizar en el sector, en cabeza de la Alcaldía Local de Ciudad Bolívar y la Unidad Administrativa Especial de Rehabilitación y Mantenimiento Vial – UAERMV, incluyan la totalidad de la ladera evaluada a fin de realizar una intervención más integral y así evitar que se presenten afectaciones adicionales sobre las viviendas e infraestructura pública aledaña al sector.

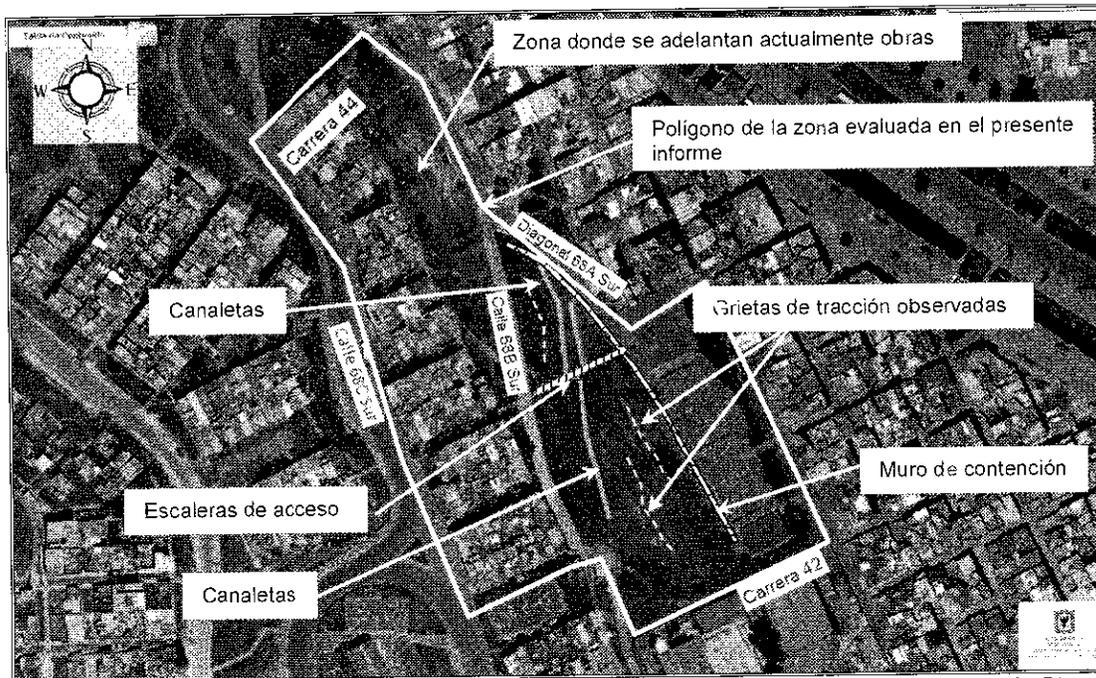
Hacia el costado sur del sector evaluado (ver figura 3), donde se localiza una ladera utilizada como zona verde, se observan hacia la parte media de la ladera algunas canaletas de sección trapezoidal y revestimiento en piedra pegada, con una longitud cercana a los 50 m, las cuales fueron posiblemente construidas para el manejo de la escorrentía superficial en esta zona de la ladera. Dicha canaleta presenta en algunas zonas colmatación por acumulación de basuras y desempates considerables, debido posiblemente a movimientos del terreno, los cuales se han ido marcando paralelamente a las canaletas, aproximadamente a 4 metros del costado occidental y oriental de las mismas, mediante grietas de tracción con aberturas entre los 10 cm y 30 cm, formando en algunas zonas escarpes de casi 40 cm de altura.

Figura 3. Localización del sector evaluado ubicado en la Carrera 44 y la Carrera 42 entre la Calle 68B Sur y la Diagonal 68A Sur, perteneciente al barrio Candelaria La Nueva III Etapa de la localidad de Ciudad Bolívar.

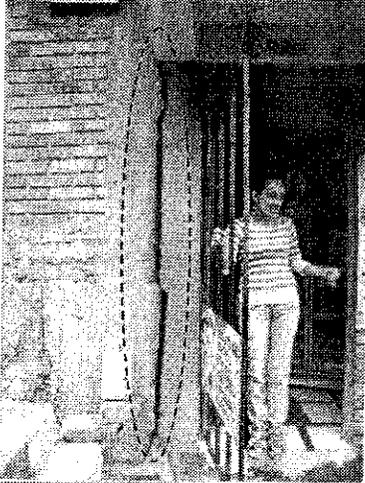
Así mismo se siguen observando aberturas sobre las dilataciones existentes entre viviendas, algunas de hasta casi 4 y 5 cm de abertura, las cuales obedecen posiblemente a que cada estructura funciona independientemente una de otra, y debido a la diversidad de sistemas estructurales y cargas de cada construcción, relacionadas principalmente con el número de niveles de cada estructura, los comportamientos estructurales de cada vivienda pueden variar considerablemente, situación reflejada por las separaciones observadas entre las dilataciones. Adicionalmente es posible que algunas de las viviendas evaluadas presenten intervenciones que fueron realizadas posiblemente sin la debida licencia de construcción, permisos y sin los estudios, diseños estructurales y geotécnicos apropiados, razón por la cual se han generado afectaciones al interior de las viviendas, situación que con base en la inspección visual no es posible precisar, pero que en el corto plazo no evidencian compromiso en la estabilidad de las viviendas evaluadas ante cargas normales de servicio.

<p><b>Fotografía 1.</b> Vista de la abertura evidenciada entre las viviendas con nomenclatura Carrera 43 # 68B – 23 Sur y la Carrera 43 # 68B – 27 Sur.</p>	<p><b>Fotografía 2.</b> Vista de una fisura sobre la placa de sobrepiso perteneciente a la vivienda con nomenclatura Carrera 43 # 68B – 27 Sur.</p>

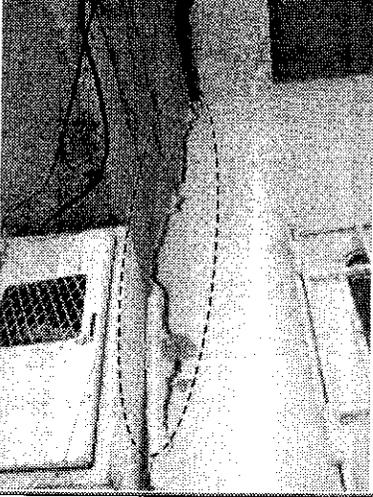
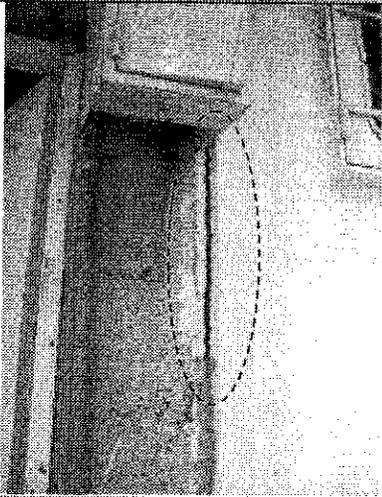
<p><b>Fotografías 3 y 4.</b> Vista de la abertura evidenciada entre las viviendas con nomenclatura Carrera 43 # 68B – 06 Sur y la Carrera 43 # 68B – 27 Sur.</p>

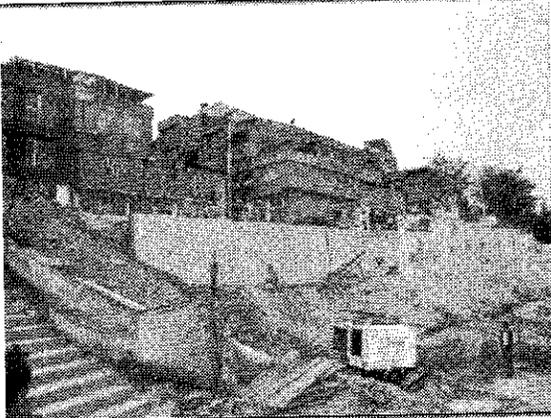
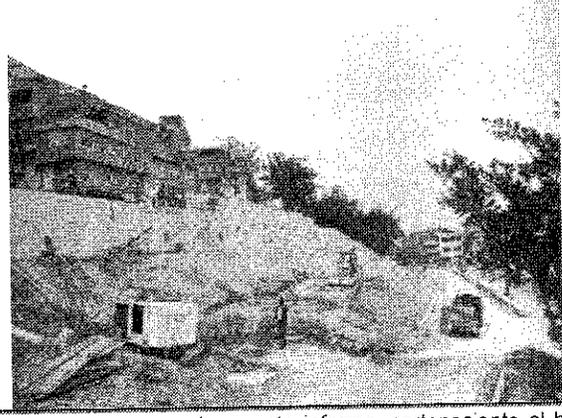
**Fotografías 5 y 6.** Vista de las obras adelantadas al costado sur del sector evaluado en el presente informe, perteneciente al barrio Candelaria La Nueva III Sector.

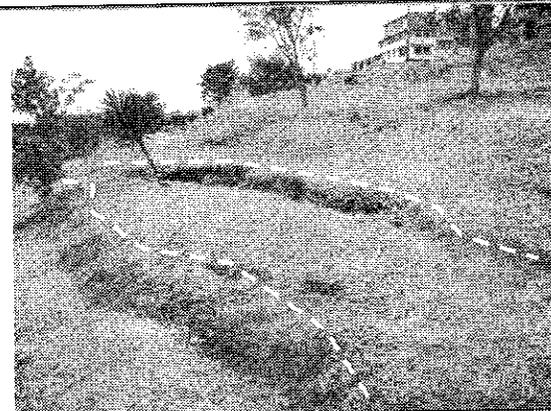
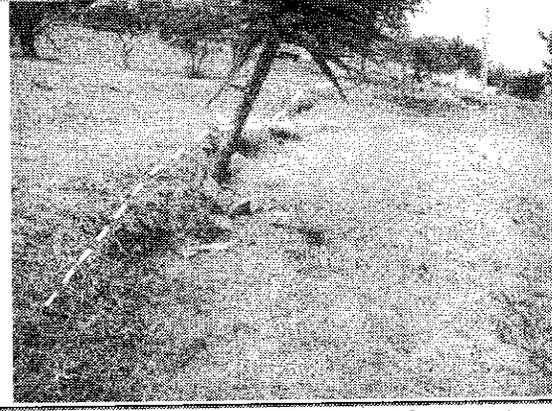
**Fotografías 7 y 8.** Vista de las grietas de tracción observadas al costado norte del sector evaluado en el presente informe, perteneciente al barrio Candelaria La Nueva III Sector.

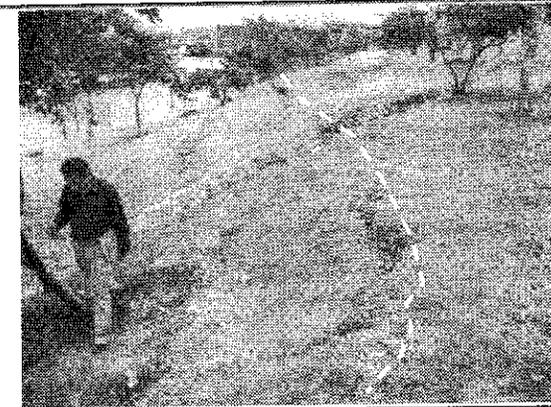
**Fotografía 9.** Vista de las canaletas y grietas de tracción observadas al costado norte del sector evaluado en el presente informe, perteneciente al barrio Candelaria La Nueva III Sector.

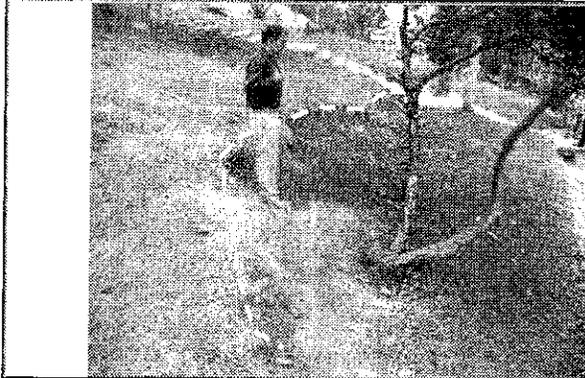
**Fotografía 11.** Vista de las grietas de tracción observadas al costado norte del sector evaluado en el presente informe, perteneciente al barrio Candelaria La Nueva III Sector.

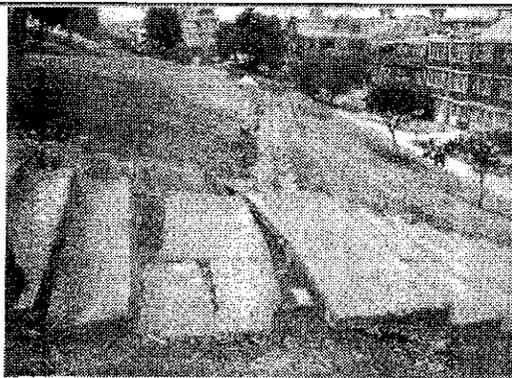
De igual forma durante la visita técnica se observó una escalera en concreto que sirve de acceso para las viviendas ubicadas en la parte alta de la ladera evaluada. Dicha escalera en algunas zonas evidencia fracturas totales y desplazamientos de los escalones, situación asociada posiblemente a los procesos de inestabilidad observados sobre el sector en comento. Sin embargo, a pesar de las afectaciones observadas la funcionalidad de las escaleras en la actualidad no presenta compromiso.

**Fotografía 12.** Vista de las afectaciones observadas sobre las escaleras de acceso ubicadas al costado norte del sector evaluado en el presente informe, perteneciente al barrio Candelaria La Nueva III Sector.

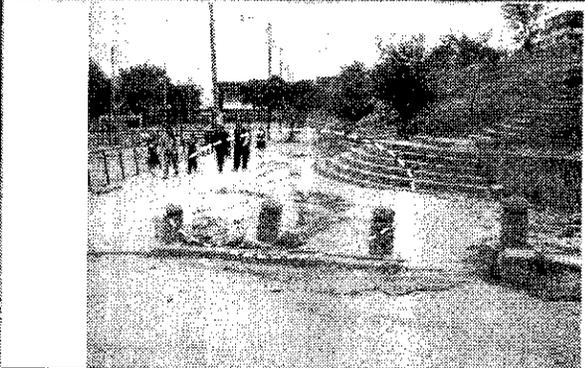
**Fotografía 13.** Vista de las deformaciones observadas sobre los adoquines ubicados en la parte baja del sector evaluado en el presente informe, perteneciente al barrio Candelaria La Nueva III Sector.

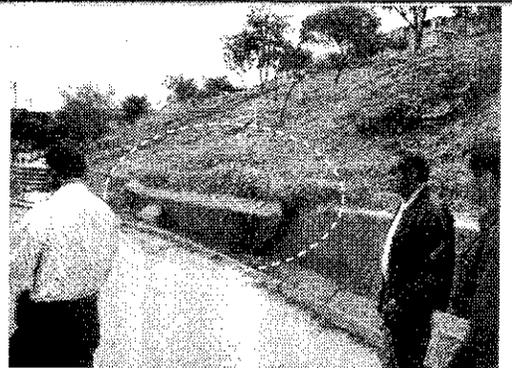
Como se describe en el RO-62048, hacia la parte baja de la ladera, se encuentra construido un muro en concreto reforzado de altura cercana a los 1.5m y longitud aproximada a los 100m, el cual presenta en algunas zonas grietas de tendencia longitudinal, con aberturas de 3 cm, al igual que pérdidas leves de verticalidad, situación posiblemente asociada con empujes generados por el terreno, lo que ha detonado igualmente algunas deformaciones considerables y desprendimientos de adoquines sobre el paso peatonal ubicado en la parte baja de ladera.

**Fotografía 14.** Vista de las afectaciones observadas sobre el muro en concreto ubicados en la parte baja del sector evaluado en el presente informe, perteneciente al barrio Candelaria La Nueva III Sector.
