DIAGNÓSTICO TÉCNICO DI - No. 7144 SUBDIRECCIÓN DE ANÁLISIS Y MITIGACIÓN DE RIESGOS COORDINACIÓN DE ASISTENCIA TÉCNICA EVENTO SIRE No. 2097609

DIRECCIÓN:	Calle 70 L Sur No. 19 F -33	ÁREA DIRECTA:	0.01 Ha		
BARRIO:	La Esmeralda Sur	POBLACIÓN ATENDIDA:	4		
UPZ:	67 – Lucero	FAMILIAS	1	ADULTOS	2
LOCALIDAD:	19 – Ciudad Bolívar	PREDIOS EVALUADOS	1		
CHIP:	AAA0027EYTD	DOCUMENTO REMISORIO	CR-17516

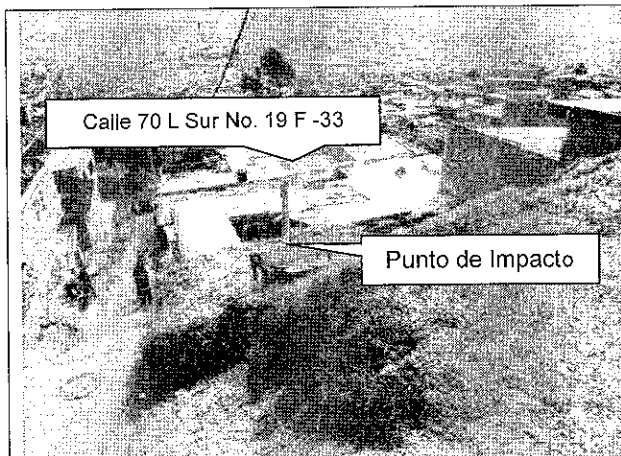
Foto 1. Vista general del predio de la Calle 70 L Sur No. 19 F -33, en la zona de cubierta impactada por el vehículo automotor de servicio público de placas VFE-293.

No.	DIRECCIÓN	RESPONSABLE (DATO TOMADO EN CAMPO)	UH	F	A	M	P	DAÑOS
1	Calle 70 L Sur No. 19 F -33	Eduard Betancur C.C. 1623245	1	1	2	2	4	Colapso parcial de la cubierta (Tejas de zinc y soportes de madera (viguetas), en espacio de sala comedor, en un área cercana a los quince (15) metros cuadrados.

- Al responsable y/o los responsables del predio de la Calle 70 L Sur No. 19 F -33 en el barrio La Esmeralda Sur de la Localidad de Ciudad Bolívar, mantener la restricción de la zona de la sala comedor de la vivienda que se emplaza en dicho predio, hasta tanto se realice el retiro controlado de los elementos de cubierta afectados y se implementen las demás intervenciones tendientes a garantizar la estabilidad de la edificación en general.

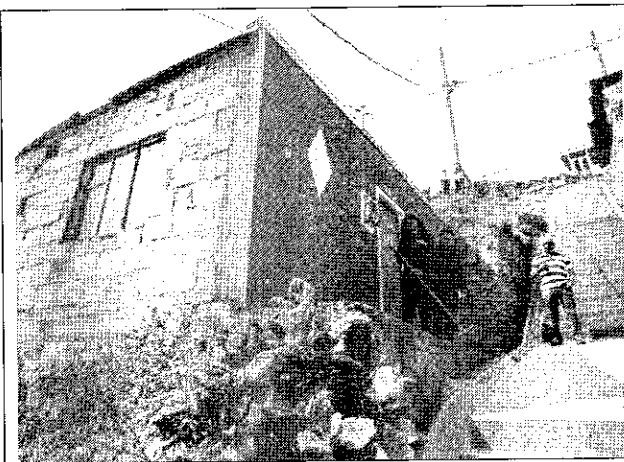
No obstante lo anterior, las afectaciones no comprometen los elementos estructurales principales de la vivienda (muros de contención, muros divisorios y de fachada) por tanto se considera que en la actualidad, la estabilidad estructural y habitabilidad global de la vivienda, no se encuentran comprometidas ante cargas normales (habituales) de servicio (Foto No. 2 y 4).

Foto 2. Vista del costado norte (fachada), de la vivienda emplazada en el predio de la Calle 70 L Sur No. 19 F -33.

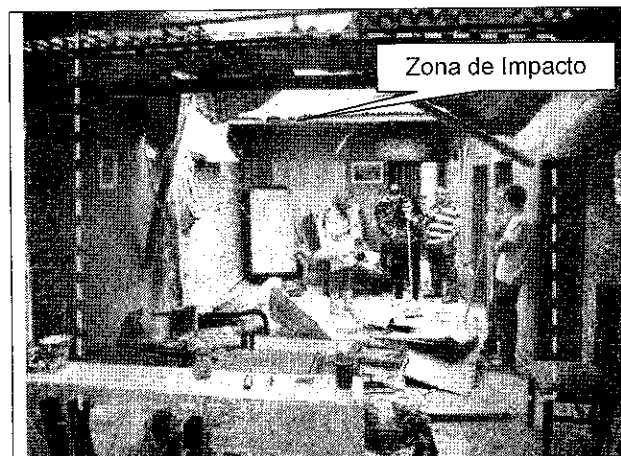
habitantes de la vivienda. Como medida preventiva y temporal, se recomienda la restricción de uso del espacio de sala comedor, hasta tanto hagan el retiro controlado de los elementos colapsados de la cubierta y de los que presentan riesgo de desprendimiento.

Foto 3. Vista del espacio interior de sala comedor de la vivienda emplazada en la Calle 70 L Sur No. 19 F -33, donde se observa afectación generada en cubierta y en ceres.

- La estabilidad estructural y funcionalidad del espacio de sala comedor en el predio de la Calle 70 L Sur No. 19 F -33 en el barrio La Esmeralda Sur de la Localidad de Ciudad Bolívar, se encuentran comprometidas en la actualidad ante cargas normales (habituales) de servicio, por causa de los daños de los elementos estructurales (viguetas de madera) y no estructurales (tejas de zinc) de la cubierta, asociados al impacto del vehículo.

- Al responsable de la situación de emergencia, en caso de no existir restricciones, adelantar las intervenciones tendientes a reparar o rehabilitar los elementos estructurales y no estructurales de la edificación emplazada en el predio de la Calle 70 L Sur No. 19 F - 33 en el barrio La Esmeralda Sur de la Localidad de Ciudad Bolívar, afectado por el impacto de vehículo automotor de placas VFE-293, con el fin de devolverle a dichos espacios las condiciones de estabilidad estructural, habitabilidad y/o funcionalidad originales (Antes del impacto). Actividades en las que deberá constarse con apoyo de personal idóneo, y cumplir los niveles de seguridad exigidos por la normativa, o en el Decreto No. 926 del 19 de marzo de 2010, Reglamento Colombiano de Construcción Sismo Resistente NSR-10, para lo cual se deben tramitar los permisos y licencias respectivos.

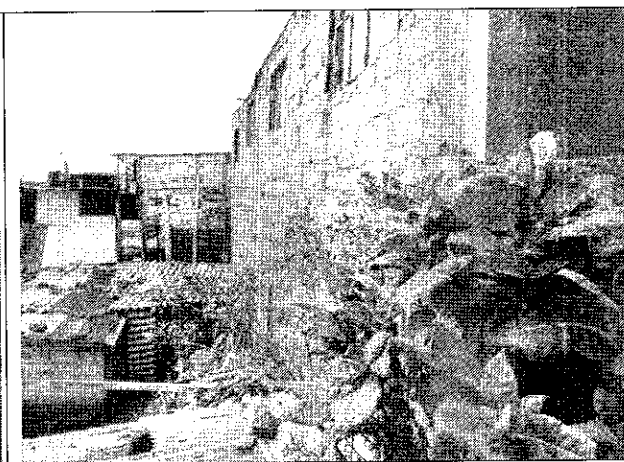
Foto 4. Vista del costado oriental de la vivienda emplazada en la Calle 70 L Sur No. 19 F -33, donde se observa muro de contención.
