DIAGNÓSTICO TÉCNICO DI-7149
SUBDIRECCIÓN DE ANALISIS Y MITIGACION DE RIESGOS
COORDINACIÓN DE ASISTENCIA TECNICA
EVENTO SIRE No. 1962070

DIRECCIÓN	Calle 39G Sur No. 2K-87 Manzana 38 – Lote 5 (SDP)	ÁREA DIRECTA	60 m ²				
BARRIO	Malvinas	POBLACIÓN ATENDIDA:			5		
UPZ	50 – La Gloria	FAMILIAS	5	ADULTOS	4	NIÑOS	1
LOCALIDAD	4 – San Cristóbal	PREDIOS EVALUADOS			1		
COORDENADAS SINUPOT	X:97385.73 Y:95594,65	OFICIO REMISORIO			CR-17523

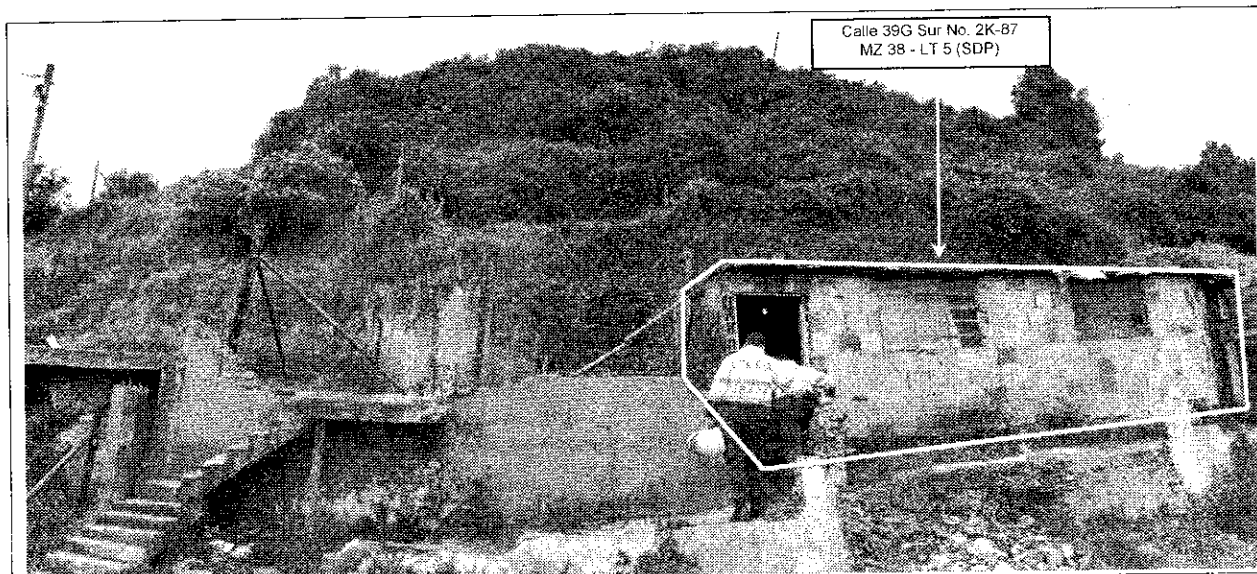
confinamiento tipo columnas y vigas, con cubierta liviana de tejas de zinc sostenidas por entramados de madera que a su vez descansan sobre los muros perimetrales de la misma y en donde son evidentes las deficiencias constructivas relacionadas principalmente con la carencia de adecuados elementos estructurales de confinamiento y amarre tipo vigas y columnas, carencia de mortero en los mampuestos, haciéndola altamente vulnerable ante la acción de cargas dinámicas (sismo u otras).

De igual manera, se evidenció que dadas las características topográficas del sector, posiblemente para su emplazamiento de la vivienda emplazada en el predio con nomenclatura Calle 39G Sur No. 2K-87, Manzana 38 Lote 5 (SDP) del Desarrollo Malvinas, se realizó un talud de corte de tendencia vertical ($\beta \approx 90^\circ$) hacia su costado Nor-Occidental, el cual según lo observado tiene una altura cercana a 2.3 m y longitud aproximada de 10 m y en donde al parecer el muro de cerramiento de la vivienda hace las veces de estabilización del mismo, teniendo en cuenta que se encuentra en contacto directo con dicho talud; es pertinente resaltar que dicho muro, al no ser una estructura monolítica y teniendo en cuenta sus deficiencias constructivas evidenciadas en el mismo, pudiere no ser una medida adecuada para soportar los empujes generados por el terreno, adicionalmente es posible que el muro en mención soporte presiones hidrostáticas considerables, dado que no se evidenció que el mismo contara con sistemas para el drenaje del agua de escorrentía sub-superficial; motivo por el cual se presume que en el corto plazo dicho muro pudiere llegar presentar deformaciones o agrietamientos, generando a su vez el colapso parcial y/o total de dicha vivienda, comprometiendo de esta manera su estabilidad y habitabilidad, bajo cargas normales de servicio, motivo por el cual se recomendó su evacuación definitiva mediante el acta 3654.

Foto 1. Vista de la vivienda emplazada en el predio de la Calle 39G Sur No. 2K-87, Manzana 38 Lote 5 (SDP) del Desarrollo Malvinas de la Localidad de San Cristóbal, en donde se aprecia en el área adyacente a la vivienda algunos vestigios de antiguas construcción y hacia la parte alta de la misma, una zona de ladera cubierta por pastos e individuos arbustivos.

- Se recomienda evacuar definitivamente y continuar con prioridad técnica 1 en el Programa de Reasentamiento de Familias Ubicadas en Zona de Alto Riesgo No Mitigable, la vivienda emplazada en el predio con nomenclatura Calle 39G Sur No. 2K-87, Manzana 38 Lote 5 (SDP) del Desarrollo Malvinas de la Localidad de San Cristóbal.

- Una vez se haya terminado el proceso de evacuación y/o reasentamiento de la vivienda emplazada en el predio con nomenclatura Calle 39G Sur No. 2K-87, Manzana 38 Lote 5 (SDP) del Desarrollo Malvinas de la Localidad de San Cristóbal, se recomienda demoler la edificación emplazada en dicho predio, retirar los escombros generados, y en cumplimiento del Artículo 140 del Decreto 190/2004, aislar y señalar mediante valla informativa el lote a fin de evitar que el predio sea ocupado nuevamente, e incorporarlo al inventario distrital de los predios
