<h2>DIAGNÓSTICO TÉCNICO</h2>	Código:	GAR- FT - 03
		Versión:	01
		Código documental:

DIAGNÓSTICO TÉCNICO DI - 7159
SUBDIRECCIÓN DE ANÁLISIS Y MITIGACIÓN DE RIESGOS
COORDINACIÓN DE ASISTENCIA TÉCNICA
EVENTOS SIRE No. 1844222

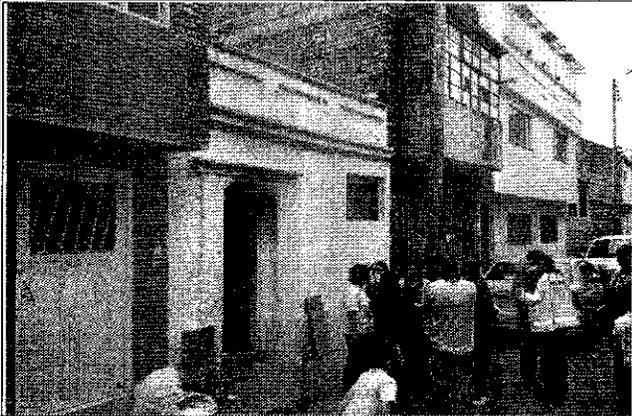
Foto 1. Se observa la fachada del predio de la Carrera 2 C No 31-17, sector Catastral Perseverancia de la Localidad de Santafé	Foto 2. Se observa el desprendimiento de mortero de algunos muros divisorios y cielo raso de la vivienda emplazada en el predio de la Carrera 2 C No 31-17, sector Catastral Perseverancia de la Localidad de Santafé
