DIAGNÓSTICO TÉCNICO DI - 7160
SUBDIRECCIÓN DE ANÁLISIS Y MITIGACIÓN DE RIESGOS
COORDINACIÓN DE ASISTENCIA TÉCNICA
EVENTO SIRE No. 1873598

DIRECCIÓN	Carrera 13 No. 86A-61	ÁREA DIRECTA	800 m ²		
SECTOR CATASTRAL	La Cabrera	POBLACIÓN ATENDIDA	30		
UPZ	97 – Chico Lago	FAMILIAS	12	ADULTOS	24
LOCALIDAD	2 – Chapinero	PREDIOS EVALUADOS	12		
CHIP	AAA0183YYXR y otros	OFICIO REMISORIO	CR-17588

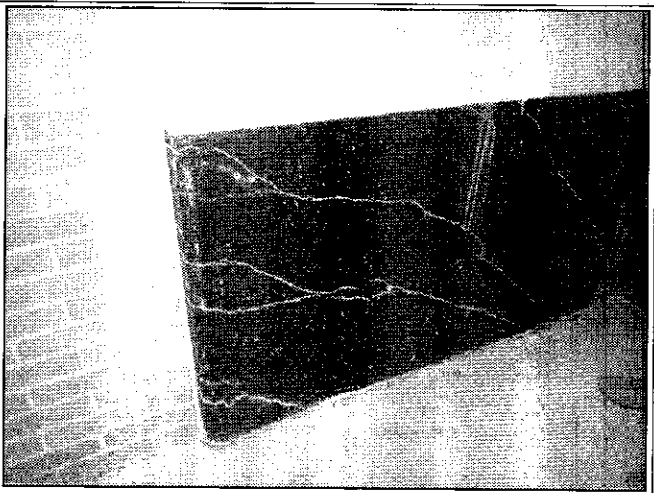
El muro pantalla (tipo L) del costado sur occidental del predio de la Carrera 13 No. 86A-61, cuenta con una altura de aproximadamente 2.50 metros y una longitud cercana a los 2.40 metros, y en el mismo se identificaron roturas en la esquina con ángulos cercanos a los 45 grados. Afectaciones que al momento de la inspección visual no comprometen la estabilidad de la edificación dada la distribución espacial de los elementos estructurales que conforman la totalidad de la edificación evaluada; dichas afectaciones

posiblemente se encuentren relacionadas a los esfuerzos de tracción horizontal que pudo experimentar dicho elemento; situación que con base en la inspección visual no es posible precisar.

<p>Fotografía No. 1. Vista de la fachada de la edificación emplazada en el predio de la Carrera 13 No. 86A-61, Sector Catastral La Cabrera de la Localidad de Chapinero.</p>	<p>Fotografía No. 2. Vista del muro pantalla (tipo L), localizado al costado sur occidental de la zona de parqueadero, en el que se identifican roturas en la esquina con un ángulo cercano a los 45 grados, afectación que no compromete la estabilidad estructural y funcionalidad de la edificación en la actualidad.</p>

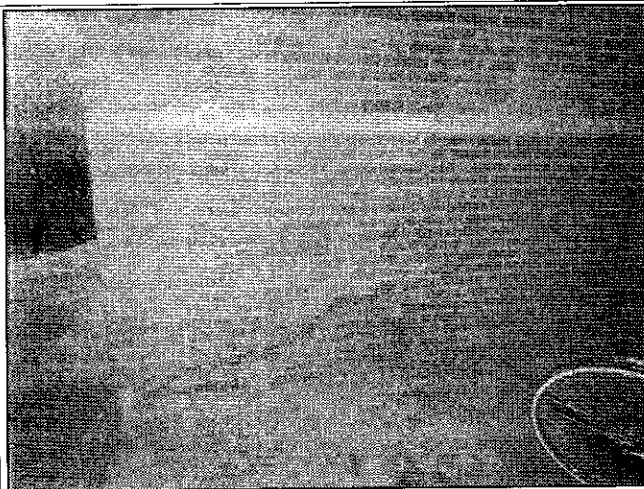
Así mismo, los muros de cerramiento y los muros divisorios de la zona de parqueadero presentan fisuras de tendencia diagonal escalonada, de longitudes entre 0.50 y 2.00 metros de longitud y aberturas de 3 milímetros aproximadamente; afectaciones que pudieren estar relacionadas con los asentamientos diferenciales que ha experimentado la edificación desde su construcción a la fecha; sumado al impacto que pudo experimentar la misma, si se realizaron proyectos urbanísticos posteriores a esta, situación que pudo generar el desconfinamiento del terreno, el cambio de las condiciones del nivel freático, los asentamientos y deformaciones en el terreno; lo anteriormente mencionado con base en la inspección visual no es posible corroborar.

Fotografía No. 3. Vista de uno de los muros divisorios de la zona de parqueadero en el cual se identificó una fisura de tendencia diagonal escalonada; dicha afectación se presenta de manera generalizada en gran parte de los muros de cerramiento y divisorios de este sector del predio evaluado

- Al responsable y/o responsables del predio de la Carrera 13 No. 86A-61, Sector Catastral La Cabrera de la Localidad de Chapinero, realizar estudios detallados de patología estructural y comportamiento suelo estructura, que permitan establecer las patologías y causas detonantes del nivel de afectación que se presenta en la edificación emplazada en el predio en mención; y establecer la capacidad y desempeño actual de la estructura; dicho estudio debe determinar el tipo de intervenciones que deberán implementarse en la misma para llevarla a los niveles de seguridad requeridos. Acciones que se recomienda realizar con el apoyo de personal idóneo, garantizando que se cumplan los requerimientos establecidos en el Reglamento Colombiano de Construcción Sismo Resistente NSR – 10, de acuerdo con la normatividad vigente para el sector, para lo cual deben tramitar los permisos y licencias respectivos. Esto con el propósito de garantizar durante la vida útil del inmueble, las condiciones adecuadas para su uso.

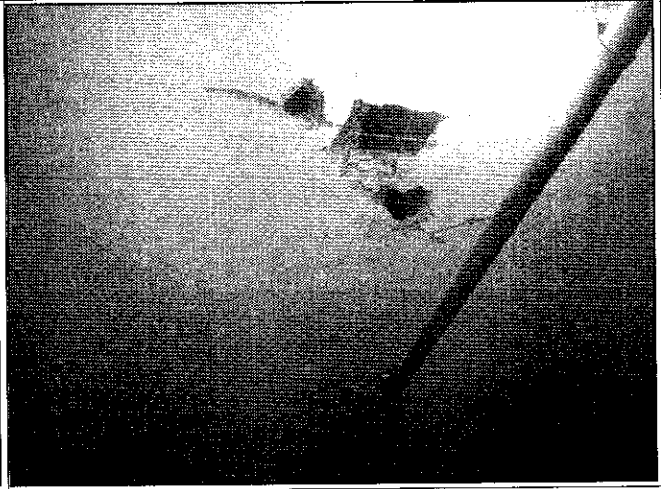
Por otra parte, se identificaron fisuras en la torta inferior de la placa de entpiso de la zona de parqueadero, las cuales se están manifestando en grupos que se cortan a 90 grados, cuentan con longitudes entre 1 y 1.50 metros y aberturas de 1 milímetro, así como desprendimientos menores de dicha torta; dado el estado de la misma y la posibilidad de nuevos desprendimientos, se recomendó la restricción parcial de la zona de parqueadero, hasta tanto se garanticen las condiciones de funcionalidad de este espacio.

Fotografía No. 4. Vista de la torta inferior de la placa de entrepiso del sótano, en la cual se identificaron desprendimientos menores, sumado a la presencia de fisuras en la totalidad de la torta; situación que pudiere generar nuevos desprendimientos de la misma, situación que compromete la funcionalidad d este sector en la actualidad.

Colapso parcial y/o total de la torta inferior de la placa de entrepiso de la zona de parqueadero, situación que pudiere comprometer la funcionalidad de dicho espacio.

- Al responsable y/o responsables del predio de la Carrera 13 No. 86A-61, Sector Catastral La Cabrera de la Localidad de Chapinero, acatar la recomendación de restricción parcial de uso de la zona de parqueadero, hasta tanto se implementen las acciones de mejoramiento, reforzamiento y/o mantenimiento de este sector y se garantice su funcionalidad.
