**DIAGNÓSTICO TÉCNICO DI-7164**  
**SUBDIRECCIÓN DE ANALISIS Y MITIGACION DE RIESGOS**  
**COORDINACIÓN DE ASISTENCIA TÉCNICA**  
**EVENTO SIRE 2056280**

Se presentó el desprendimiento parcial de aproximadamente 2m<sup>2</sup> en área de enchape de fachada de una de las torres de apartamentos que conforman el conjunto residencial Palmaria, emplazado en el predio de la Carrera 54 A No. 149 – 29, en el sector catastral Victoria Norte de la localidad de Suba; el conjunto residencial está compuesto por tres (3) torres de catorce (14) pisos y un sótano que albergan apartamentos, dichas torres están posiblemente construidas en sistema estructural de pórticos o muros paneles de concreto reforzado y elementos estructurales en mampostería simple, con enchape en las fachaletas en imitación de ladrillo prensado.

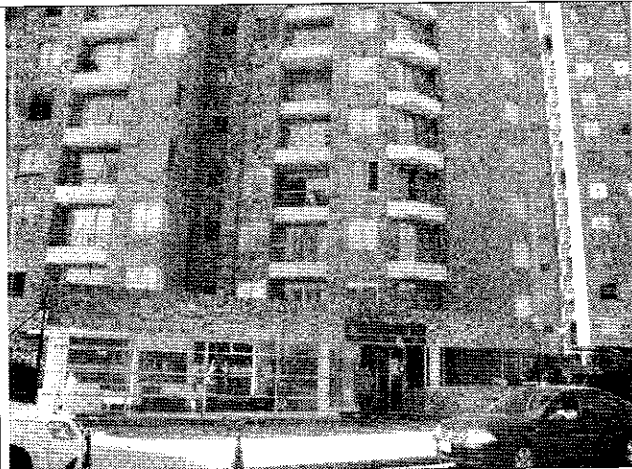
**Foto 1.** Detalle de la fachada del predio donde se presenta el desprendimiento de fachada.

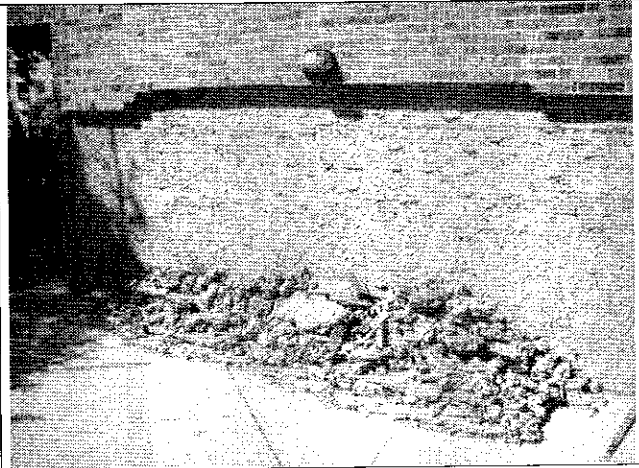
Dichas afectaciones que puede estar relacionadas con deficiencias constructivas asociadas a una baja calidad e incorrecta disposición de el mortero de pega de los elementos que componen el acabado exterior de los muros de cerramiento perimetral, situación que puede verse potencializada por la presencia de humedad y el sometimiento de la estructura a cambios bruscos en ciclos de humedecimiento y secado e inclusive al asentamiento natural de la torre que según información de la comunidad es de reciente construcción.

**Foto 2.** Detalle del desprendimiento de fachada en el costado sur de una de las torres del conjunto residencial.

De acuerdo con la afectación anteriormente descrita y ante la posibilidad de desprendimientos adicionales de los elementos que conforman el acabado de la fachada en el corto plazo, al momento de la visita técnica, se recomendó restringir el uso de los patios vecinos al costado sur de la torre 1, el costado oriental de la torre 1 y el costado sur de la torre 3, por el riesgo que representa la caída de algún elemento del enchape de las torres.

- Mantener la restricción parcial de uso, del costado sur de la torre 1, el costado oriental de la torre 1 y el costado sur de la torre 3 del conjunto residencial Palmaria, emplazado en el predio de la Carrera 54 A No. 149 - 29, del sector catastral Victoria Norte, en la localidad de Suba, hasta tanto se mitigue la condición de riesgo público evidenciada durante la visita técnica.
- Al responsable y/o responsables del conjunto residencial Palmaria, emplazado en el predio de la Carrera 54 A No. 149 - 29, del sector catastral Victoria Norte, en la localidad de Suba, se recomienda adelantar acciones para el mantenimiento, reforzamiento y/o mejoramiento de la calidad de los detalles para los elementos no estructurales que

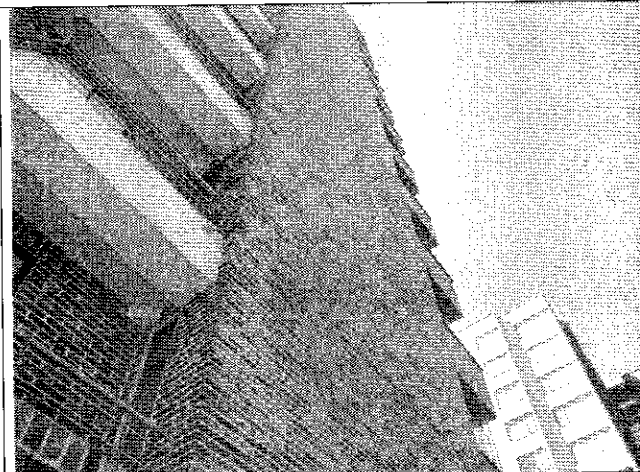
Según lo observado, se pueden identificar zonas con mayor vulnerabilidad a desprendimiento de los elementos de las fachadas dado que se presentan desprendimientos o abombamientos de las tabletas y grietas de tendencia longitudinal y escalonada sobre los enchapes; Dichas zonas son, el costado sur de la torre 1, el costado oriental de la torre 1 y el costado sur de la torre 3.

**Foto 3.** Detalle del abombamiento de la fachada del costado oriental de la torre 1

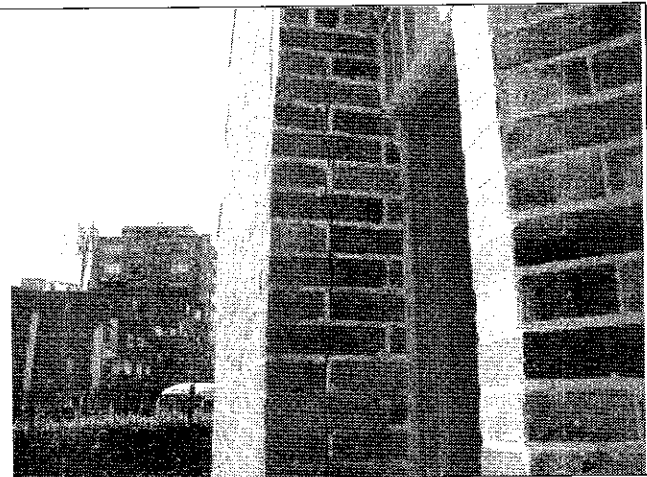
**Foto 4.** Detalle de las fisuras en la fachada del costado sur de la torre 1
