DIAGNÓSTICO TÉCNICO - DI No. 7170
SUBDIRECCIÓN DE ANÁLISIS Y MITIGACIÓN DE RIESGOS
COORDINACIÓN DE ASISTENCIA TÉCNICA
RADICADO FOPAE No. 2014ER4828
EVENTO DE EMERGENCIA No. 2159705

DIRECCIÓN	Carrera 16 No. 63A-57, Casa 2	ÁREA DIRECTA	0.01Ha		
BARRIO	La Esperanza	POBLACIÓN ATENDIDA	3		
UPZ	98 – Los Alcázares	FAMILIAS	1	ADULTOS	3
				NIÑOS	0
LOCALIDAD	12 – Barrios Unidos	PREDIOS EVALUADOS	1		
REFERENCIA	0073050924	OFICIO REMISORIO	CR-17634		
CHIP	AAA0085RLEP

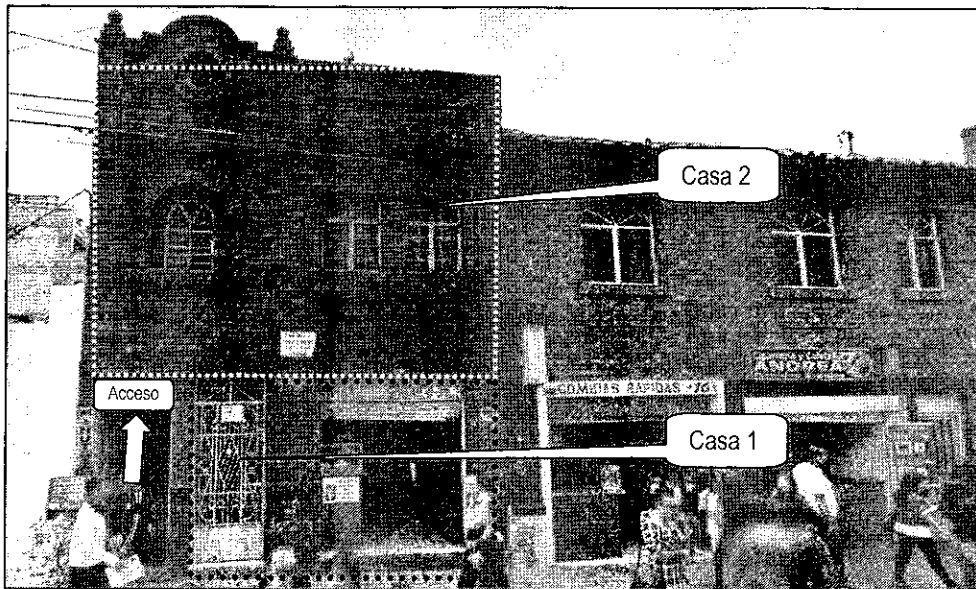
Fotografía 1. Fachada del Predio ubicado en la Carrera 16 No. 63A-57 del Sector Catastral La Esperanza, Localidad de Barrios Unidos

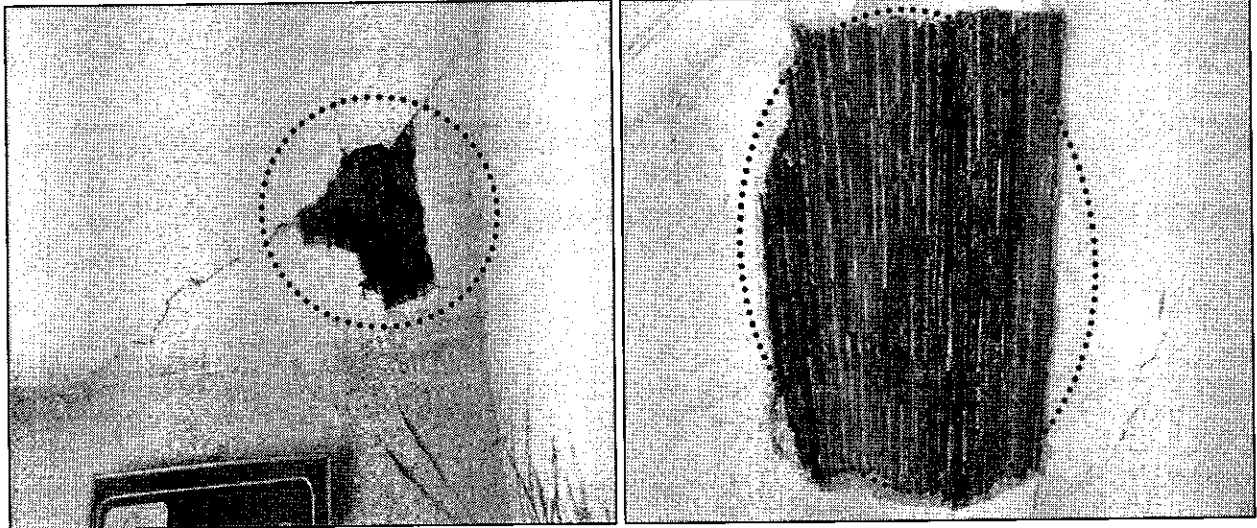
Para este predio se observan lesiones de tipo mecánico tales como desprendimientos de la torta inferior del recubrimiento del cielo raso (ver fotografía 2 y 3), desprendimientos de la capa de recubrimiento en muros divisorios (ver fotografía 4 y 5), fisuras de tendencia diagonal en muros de cerramiento perimetral de aproximadamente 1.0 milímetros de espesor (ver fotografía 6), filtraciones provenientes de cubierta que han generado debilitamiento de los listones de madera de cielo raso (ver fotografía 7), humedades por filtración en muros divisorios (ver fotografía 8), crecimiento de organismos vegetales en cubierta (ver fotografía 9), fisuras de tendencia irregular en muros no estructurales (ver fotografía 10), perforaciones en cielo raso (ver fotografía 11 y 12), grieta de tendencia escalonada en dintel de ventana de aproximadamente 1.0 milímetros de espesor (ver fotografía 13).

Dentro de las posibles causas de las lesiones presentadas está la falta de mantenimiento periódico de todos los elementos que componen la edificación. Con respecto a las posibles causas de las humedades presentadas en muros divisorios y cielos rasos están las filtraciones provenientes de la cubierta por las deficiencias

Fotografía 2 y 3. Desprendimientos de la torta inferior del cielo raso del predio de la Carrera 16 No. 63A-57 del Sector Catastral La Esperanza localidad de Barrios Unidos

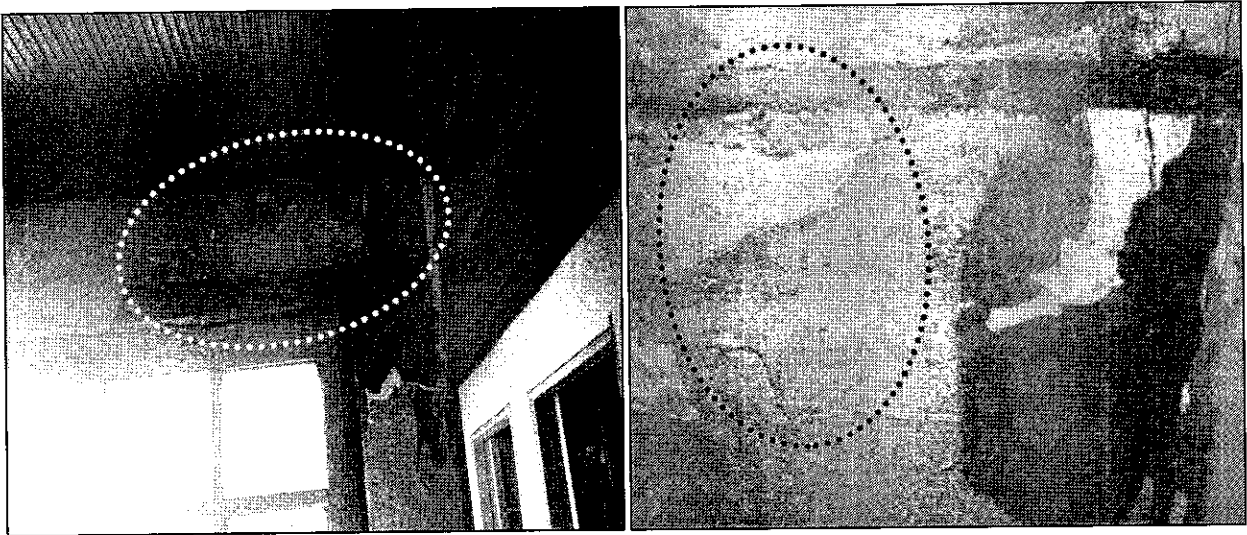
Fotografía 4 y 5. Desprendimientos de la capa de recubrimiento de muros del predio de la Carrera 16 No. 63A-57 del Sector Catastral La Esperanza localidad de Barrios Unidos

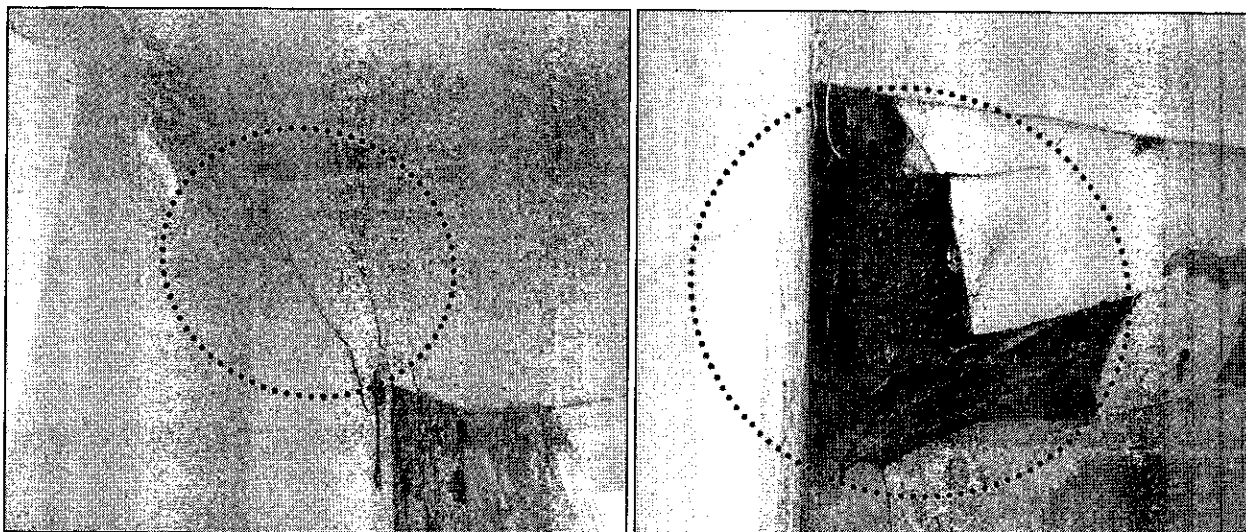
Fotografía 6 y 7. Fisuras de tendencia diagonal en muros perimetrales y humedades por filtración provenientes de cubierta de la Carrera 16 No. 63A-57 del Sector Catastral La Esperanza localidad de Barrios Unidos

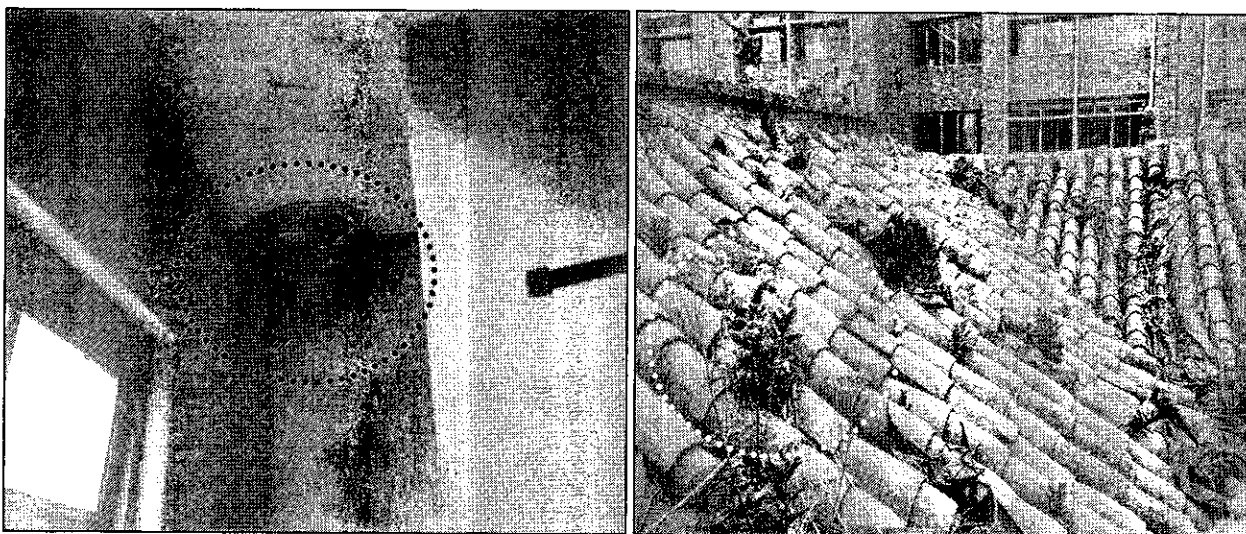
Fotografía 8 y 9. Humedades por filtración provenientes de cubierta en muros divisorios y crecimiento de organismos vegetales en la cubierta en teja de arcilla cocida en predio de la Carrera 16 No. 63A-57 del Sector Catastral La Esperanza localidad de Barrios Unidos

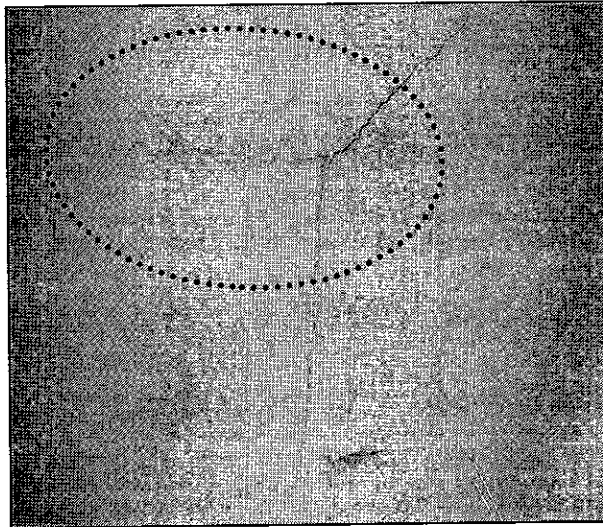
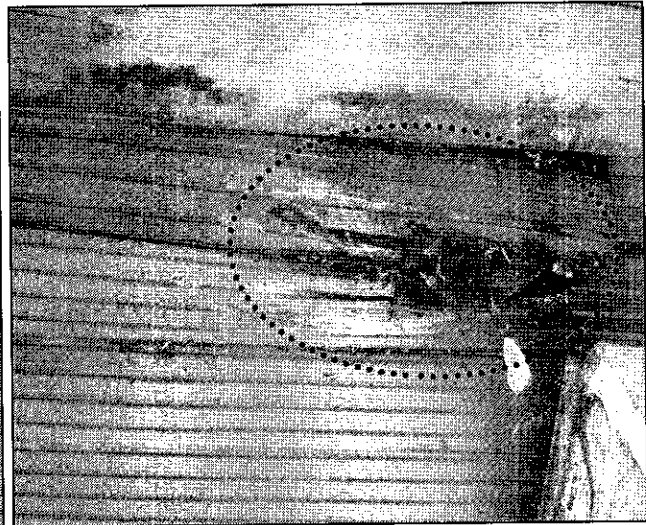
Fotografía 10 y 11. Fisuras de tendencia irregular en muros perimetrales y perforaciones en cielo raso del predio de la Carrera 16 No. 63A-57 del Sector Catastral La Esperanza localidad de Barrios Unidos.

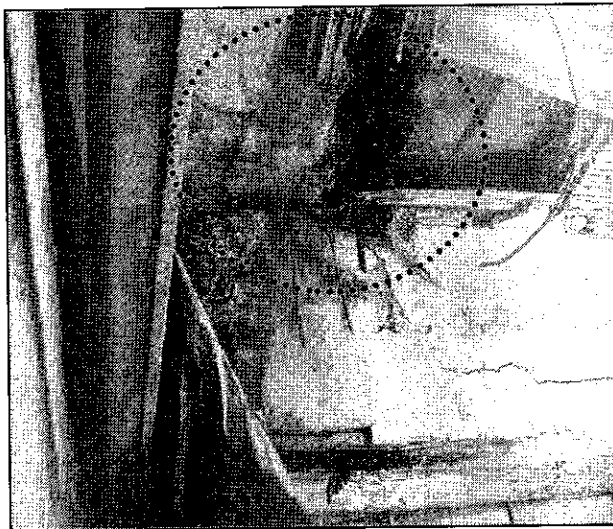
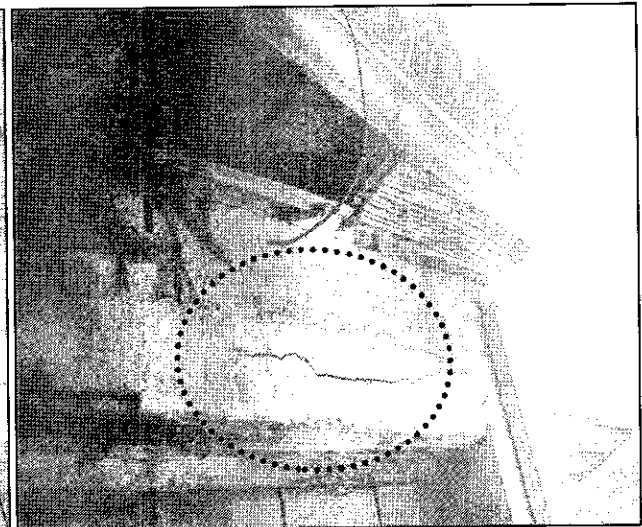
Fotografía 12 y 13. Perforaciones en cielo raso y fisuras de tendencia escalonada en muros perimetrales del predio de la Carrera 16 No. 63A-57 del Sector Catastral La Esperanza localidad de Barrios Unidos.
