DIAGNÓSTICO TÉCNICO DI-7171
SUBDIRECCIÓN DE ANÁLISIS Y MITIGACIÓN DE RIESGOS
COORDINACIÓN DE ASISTENCIA TÉCNICA
RADICADO FOPAE 2014ER4281

DIRECCIÓN	Carrera 27 # 50-30	ÁREA DIRECTA	270 m ²				
BARRIO	Sector Catastral Alfonso Lopez	POBLACIÓN ATENDIDA:			5		
UPZ	100 – Galerias	FAMILIAS	1	ADULTOS	5	NIÑOS	0
LOCALIDAD	13 – Teusaquillo	PREDIOS EVALUADOS			1		
CHIP	AAA0085HDFZ	OFICIO REMISORIO			CR-17652

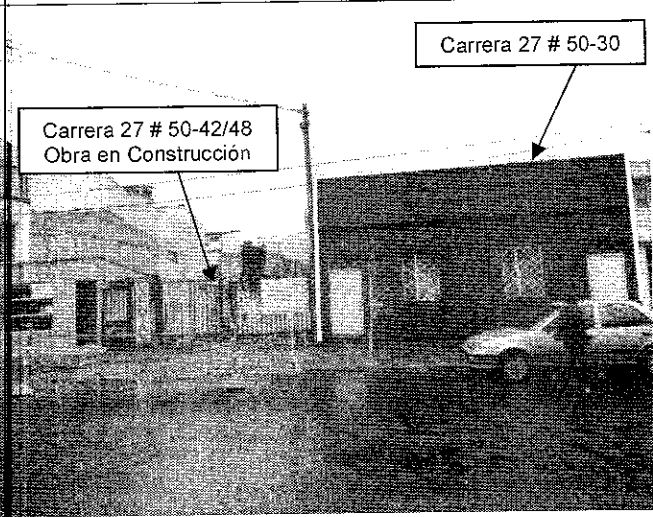
De la inspección visual realizada en el predio de la Carrera 27 # 50-30 del Sector Catastral Alfonso López en la Localidad de Teusaquillo, se identifica una vivienda de dos (2) niveles (un nivel en la parte frontal y un segundo nivel en la parte posterior del predio), la cual se estima que tenga una edad superior a los 50 años, construida posiblemente en muros de carga en mampostería estructural simple (no reforzada) con unidades de adobe y arcilla cocida; con cubierta compuesta por un entramado de madera rolliza que soporta esterilla de guadua y recubrimiento en teja de barro y teja de asbesto cemento; está cubierta se apoya directamente sobre los muros perimetrales de la edificación.

Foto 1. Vista general del predio de la Carrera 27 # 50-30 del Sector Catastral Alfonso López en la Localidad de Teusaquillo

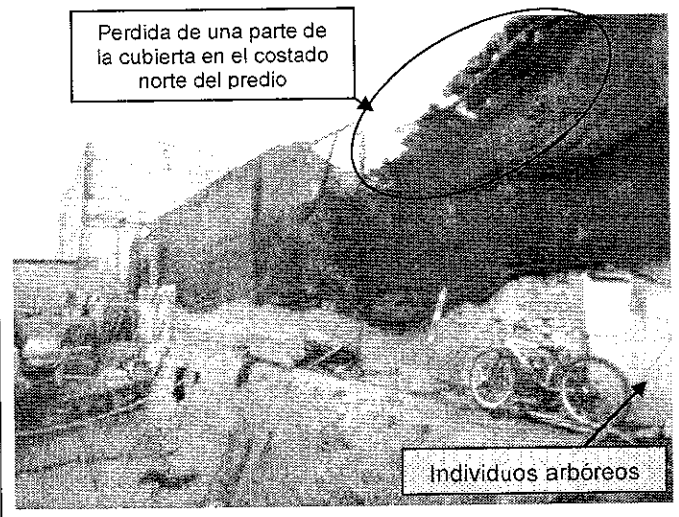
Se identifica la pérdida de una parte de la cubierta que se encuentra hacia el costado norte de la vivienda (sector aleñado al predio con nomenclaturas Carrera 27 # 50-42 y Carrera 27 # 50-48, donde se desarrolla el proyecto urbanístico denominado “Habitar 50”), lo cual genero el desprendimiento de aproximadamente 2 metros cuadrados de la capa de recubrimiento de la misma (cielo raso) en una de las habitaciones que se encuentra hacia el mismo costado, además de humedades en la capa de recubrimiento de la cubierta (cielo raso) en dos habitaciones adicionales del mismo costado. Adicionalmente se observan desprendimientos significativos de la capa de recubrimiento de los mampuestos en varias zonas del predio y fisuras de tendencia diagonal de longitud entre 1 a 1.5 metros y espesores de 2mm en una habitación ubicada en la parte posterior de la vivienda.

Es posible que las afectaciones evidenciadas en la cubierta del predio de la Carrera 27 # 50-30 y según información de la Señora Ana Isabel Penagos una de las propietarias del predio en mención, posiblemente estén asociadas a las demoliciones que realizaron en el predio aledaño, lo que probablemente genere la pérdida de la cubierta. Así mismo, las afectaciones que se identificaron al interior del predio posiblemente estén asociadas a la falta de mantenimiento y mejoramiento de la vivienda, sumado a los asentamientos diferenciales experimentados por las mismas desde su construcción hasta la fecha, deficiencias en su sistema de cimentación, deficiencias constructivas (inherentes a la época de construcción de la edificación), situación que con base en la inspección visual no fue posible comprobar.

Foto 2. Perdida de una parte de la cubierta en el costado norte del predio de la Carrera 27 # 50-30 del Sector Catastral Alfonso López en la Localidad de Teusaquillo

Teniendo en cuenta la posibilidad de que se presenten en el futuro inmediato desprendimientos de la capa de recubrimiento de la cubierta, se recomienda restringir temporalmente el uso tres (3) habitaciones ubicadas al costado norte, hasta tanto se garanticen las condiciones de estabilidad de dicha espacios.

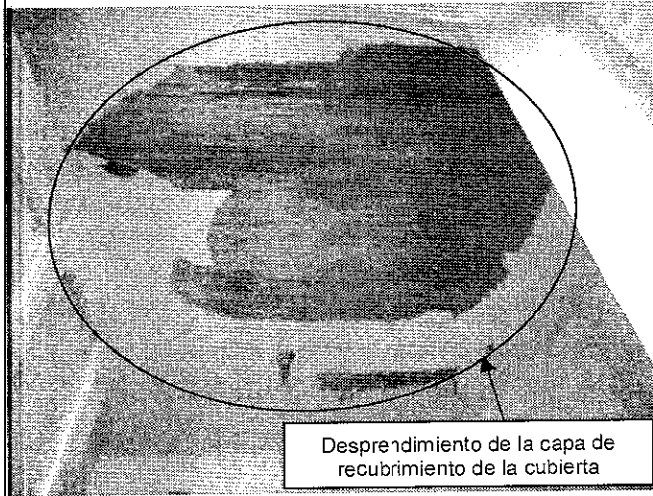
Foto 3. Desprendimiento de la capa de recubrimiento de la cubierta de una habitación ubicada al costado norte del predio de la Carrera 27 # 50-30 del Sector Catastral Alfonso López en la Localidad de Teusaquillo

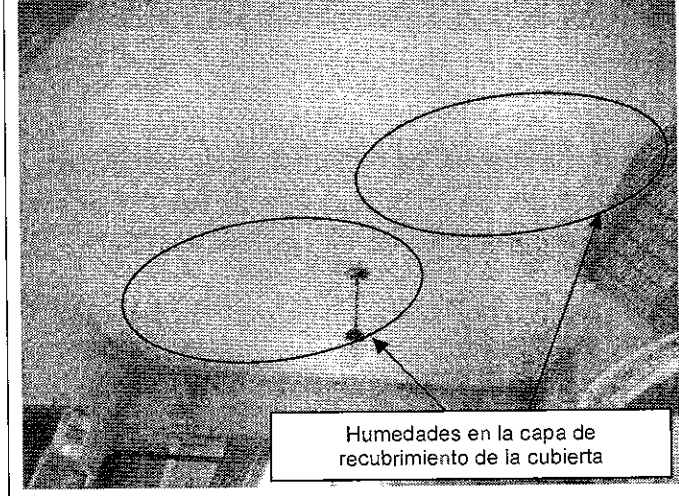
Foto 4. Humedades en la capa de recubrimiento de la cubierta de una habitación ubicada al costado norte del predio de la Carrera 27 # 50-30 del Sector Catastral Alfonso López en la Localidad de Teusaquillo

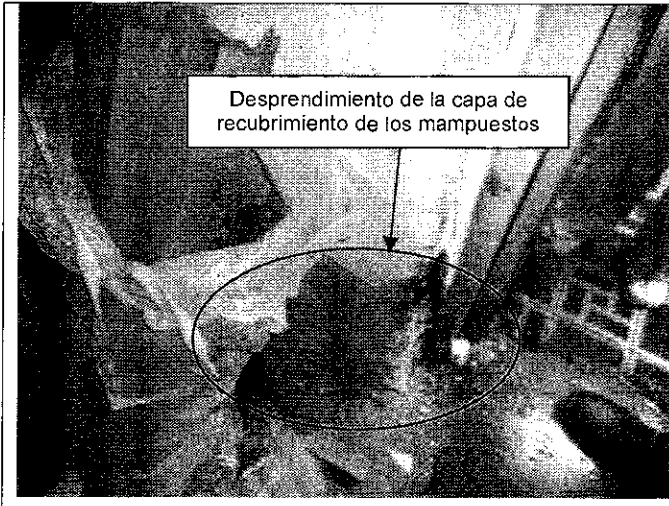
Foto 5. Desprendimiento de la capa de recubrimiento de los mampuestos en el interior del predio de la Carrera 27 # 50-30 del Sector Catastral Alfonso López en la Localidad de Teusaquillo

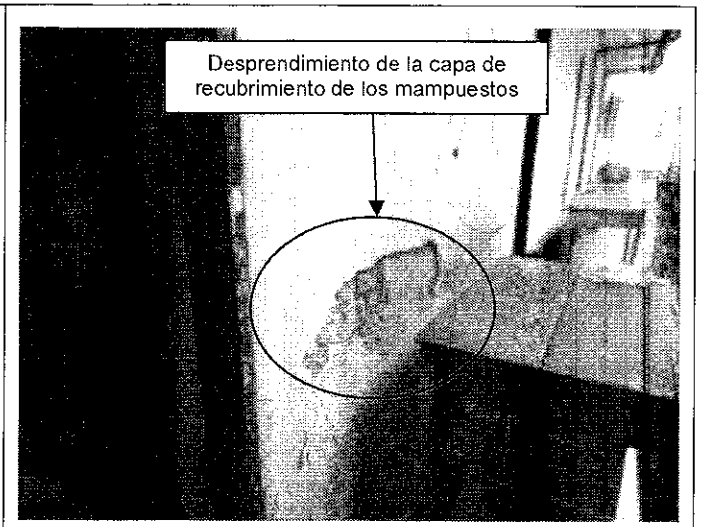
Foto 6. Desprendimiento de la capa de recubrimiento de los mampuestos en el interior del predio de la Carrera 27 # 50-30 del Sector Catastral Alfonso López en la Localidad de Teusaquillo

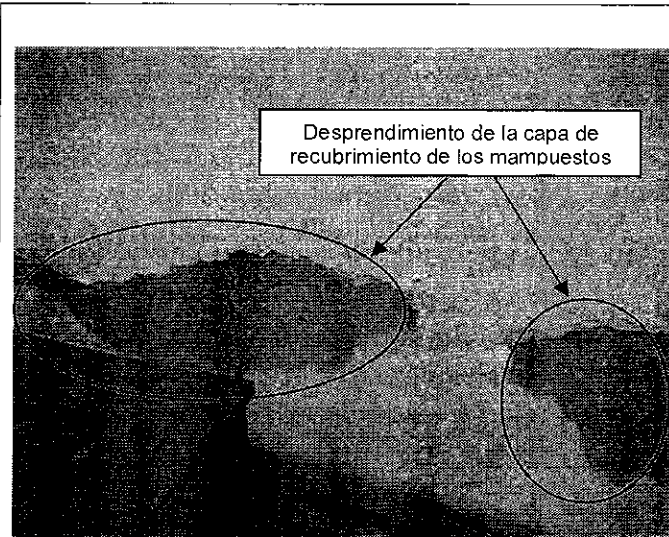
Foto 7. Desprendimiento de la capa de recubrimiento de los mampuestos en el interior del predio de la Carrera 27 # 50-30 del Sector Catastral Alfonso López en la Localidad de Teusaquillo

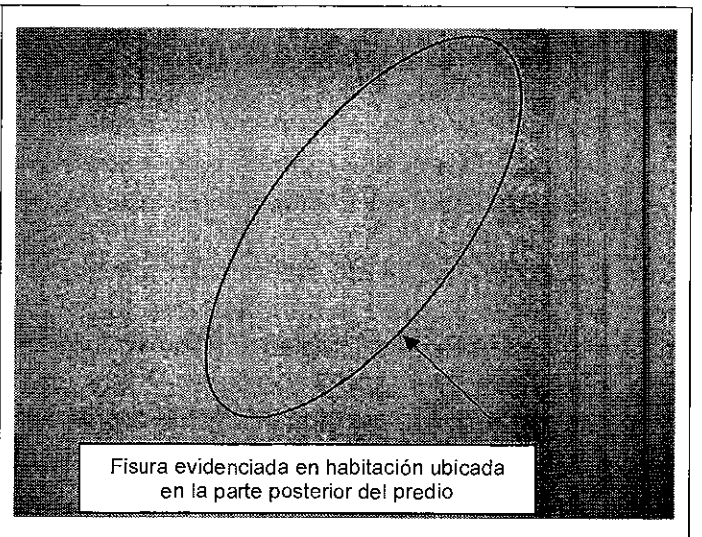
Foto 8. Fisura evidenciada en habitación ubicada en la parte posterior del predio de la Carrera 27 # 50-30 del Sector Catastral Alfonso López en la Localidad de Teusaquillo
