DIAGNÓSTICO TÉCNICO DI - No. 7176
SUBDIRECCIÓN DE ANÁLISIS Y MITIGACIÓN DE RIESGOS
COORDINACIÓN DE ASISTENCIA TÉCNICA
EVENTO SIRE No. 2209508

DIRECCIÓN:	Carrera 11 No. 5-64/66/72 Carrera 11 No. 5-56 Carrera 11 No. 5-40/46	ÁREA DIRECTA:	0.1 Ha		
BARRIO:	San Bernardino	POBLACIÓN ATENDIDA:	20		
UPZ:	95 – Las Cruces	FAMILIAS	5	ADULTOS	15
LOCALIDAD:	3 – Santa Fe	PREDIOS EVALUADOS	1		
CHIP:	AAA0032TPHK AAA0032TPFZ AAA0032TPEP	DOCUMENTO REMISORIO	CR-17655

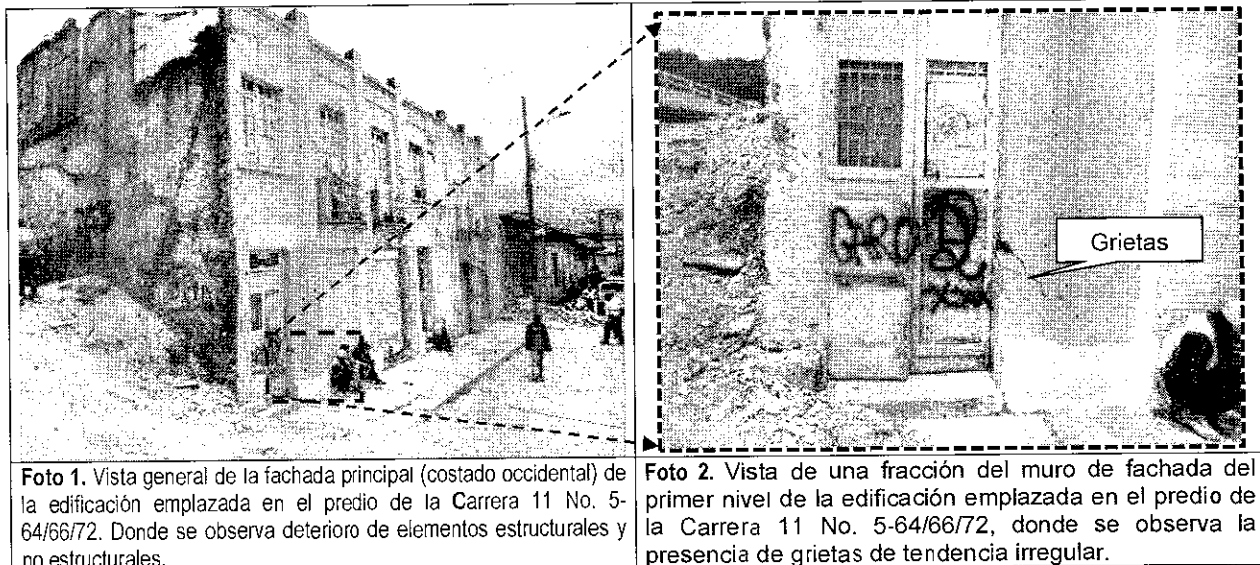
En el predio de la Carrera 11 No. 5-64/66/72, se emplaza una edificación “antigua” de dos (2) niveles, construida en muros de carga sin refuerzo en mampuestos de arcilla cocida (ladrillo tolete) con placa de entrepiso conformada por entramado de madera (Tipo diafragma flexible) y cierre de cubierta en teja de arcilla cocida sobre estructura portante de madera. La edad de construcción supera los cuarenta (40) años, por lo que la misma fue construida sin seguir ninguna norma de diseño sismo resistente; por su ubicación y arquitectura, posiblemente esta edificación está catalogada como un Bien de Interés Cultural – BIC. Con base en la inspección visual desde el exterior, se identifica que la edificación, presenta una serie de lesiones patológicas estructurales importantes, relacionadas principalmente con la presencia de fisuras, grietas y fracturas de los muros de fachada y muros perimetrales y con el deterioro de la cubierta que presenta deformaciones de carácter severo, que evidencian riesgo de desprendimientos y/o colapsos parciales de dichos elementos. Por lo anterior, se considera que estas afectaciones comprometen la estabilidad estructural de la edificación ante cargas normales (habituales) de servicio, por lo que se recomienda la evacuación de la misma, hasta tanto se mitigue la condición de riesgo.

- A la alcaldía Local de Santa Fe y al responsable y/o responsables de la edificación emplazada en el predio de la Carrera 11 No. 5-64/66/72, en el barrio San Bernardino de la localidad de Santa Fe, garantizar y mantener la evacuación de la edificación hasta tanto se garantice la estabilidad estructural de la misma.

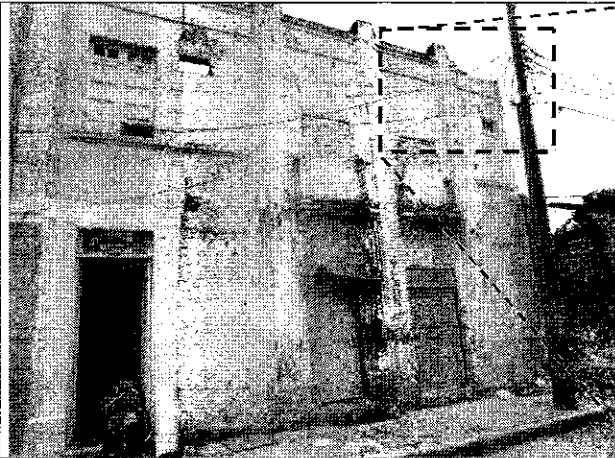
En el predio de la Carrera 11 No. 5-56, se emplaza una edificación “antigua”; la edad de construcción supera los cuarenta (40) años, por lo que la misma fue construida sin seguir ninguna norma de diseño sismo resistente; por su ubicación y arquitectura, posiblemente esta edificación está catalogada como un Bien de Interés Cultural – BIC. En el predio se *“identifican dos construcciones una en la zona frontal conformada por muros de mampostería simple en ladrillo tolete y bloques de perforación horizontal, los cuales se encuentran pañetados y pintados, la cubierta es en tejas de lámina metálica sobre elementos de madera. En la parte posterior hay una construcción de dos niveles conformada por muros de adobe y unidades de mampostería, no se observan elementos de confinamiento. En un sector se aprecian elementos de madera conformando el entrepiso. En este sector del predio no hay cubierta, se aprecian elementos de madera conformando un entramado en la parte superior de los muros...”*. [Tomado de CAR-2359]. Con base en la inspección visual desde el exterior, se identifica que la edificación, presenta una serie de lesiones patológicas estructurales importantes, relacionadas principalmente con la presencia de fisuras, grietas y fracturas de los muros de fachada, que evidencian riesgo de desprendimientos y/o colapsos parciales de dichos elementos. Por lo anterior, se considera que estas afectaciones comprometen la estabilidad estructural de la edificación ante cargas normales (habituales) de servicio, por lo que se recomienda la evacuación de la misma, hasta se mitigue la condición de riesgo.

Foto 3. Vista general de la fachada principal (costado occidental) de la edificación emplazada en el predio de la Carrera 11 No. 5-56. Donde se observa deterioro de elementos estructurales y no estructurales.

- *“Retirar los elementos de fachada que presentan posibilidad de desprendimiento*
- *Reparar el sector sur de la parte superior del muro de fachada*
- *Realizar la demolición de la construcción de la zona posterior del predio tomando las medidas de precaución necesarias para evitar la afectación de la construcción de la zona frontal”*

- A la alcaldía Local de Santa Fe y al responsable y/o responsables de la edificación emplazada en el predio de la Carrera 11 No. 5-56, en el barrio San Bernardino de la localidad de Santa Fe, garantizar y mantener la evacuación de la edificación hasta tanto se garantice la estabilidad estructural de la misma.

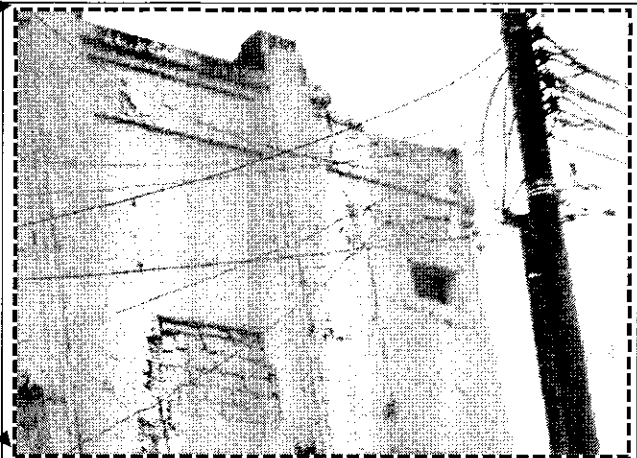
Foto 4. Vista de una fracción del muro de fachada del segundo nivel de la edificación emplazada en el predio de la Carrera 11 No. 5-56, donde se observa la presencia de grietas de tendencia irregular.

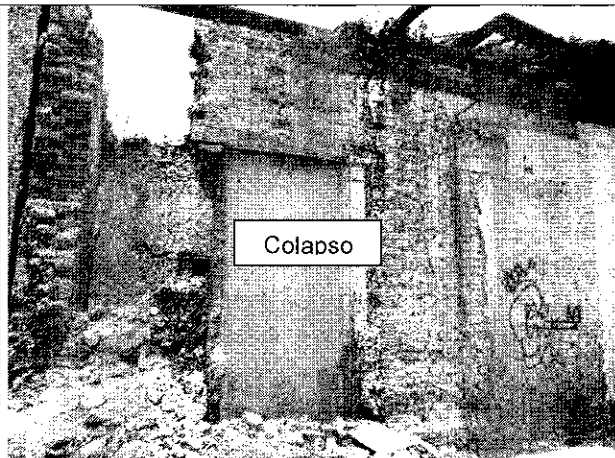
fachada y muros divisorios (Foto No. 4); los muros que aún se mantienen en pie, en ese costado de la edificación, presentan deterioro que evidencian riesgo de seguir desprendiéndose en un futuro inmediato. Por lo anterior se considera que en la actualidad la estabilidad estructural y funcionalidad del costado norte de la edificación se encuentran comprometidas en la actualidad ante cargas normales (habituales) de servicio, por lo que se recomienda la restricción de esta zona del predio, hasta tanto se mitigue la condición de riesgo.

Foto 5. Vista general de la fachada principal (costado norte) de la edificación emplazada en el predio de la Carrera 11 No. 5-40/46. Donde se observa colapsos de cubierta y muros.

- A la alcaldía Local de Santa Fe y al responsable y/o responsables de la edificación emplazada en el predio de la Carrera 11 No. 5-40/46, en el barrio San Bernardino de la localidad de Santa Fe garantizar y mantener la restricción de uso del costado norte de la edificación, hasta tanto se garantice la estabilidad estructural de la misma.

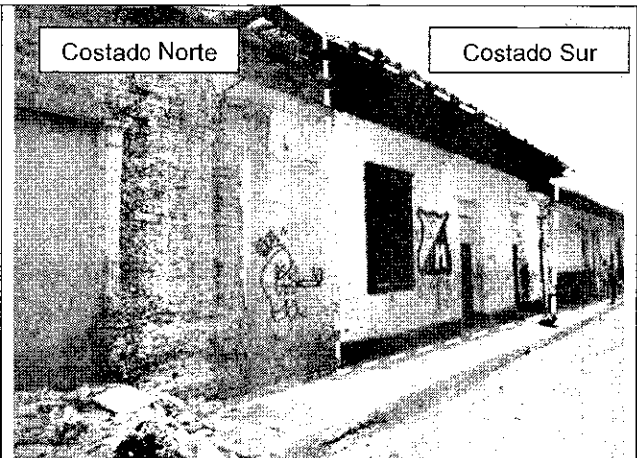
Foto 6. Vista general de la fachada principal (costado norte y sur) de la edificación emplazada en el predio de la Carrera 11 No. 5-40/46. Donde se observa colapsos de cubierta y muros del costado norte.
