DIAGNÓSTICO TÉCNICO DI-7177
SUBDIRECCIÓN DE ANALISIS Y MITIGACIÓN DE RIESGOS
COORDINACIÓN DE ASISTENCIA TECNICA
EVENTO SIRE 1921206.

ATENDIÓ	JAIRO MAURICIO DIAZ SALAZAR			SOLICITANTE:
COE	22	MOVIL	6	Unidad Administrativa Especial Cuerpo Oficial de Bomberos de Bogotá - UAECOB
FECHA	Noviembre 16 de 2013	HORA	10:00 am	VIGENCIA: Temporal mientras no se modifique significativamente las condiciones físicas del sector

DIRECCIÓN	Carrera 22 No. 86A-19. Carrera 22 No. 86A-13.	ÁREA DIRECTA	300 m ²		
BARRIO	Sector catastral Polo Club	POBLACIÓN ATENDIDA	150		
UPZ	98 - Los Alcazares.	FAMILIAS	ADULTOS	80	NIÑOS 70
LOCALIDAD	12 - Barrios Unidos.	PREDIOS EVALUADOS	2		
CHIP	AAA0086JPKL. AAA0086JPLW.	OFICIO REMISORIO	CR-17656

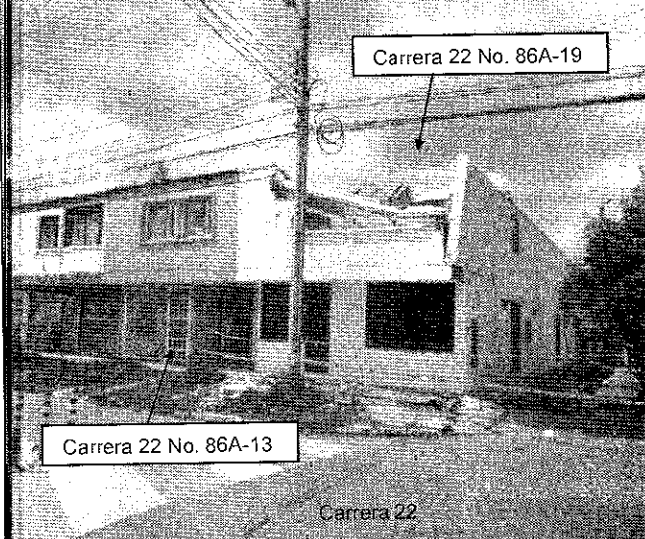
<p>Fotografía 1. Vista de las viviendas y evaluadas durante la atención del evento SIRE 1921206, en el sector catastral Polo Club de la localidad de Barrios Unidos. Se observa el colapso de la placa de cubierta de la vivienda de la Carrera 22 No. 86A-19.</p>	<p>Fotografía 2. Perdida de verticalidad, fisuras y grietas de la mampostería de cerramiento de la vivienda de la Carrera 22 No. 86A-19., en el sector catastral barrios Polo Club de la localidad de Barrios Unidos.</p>

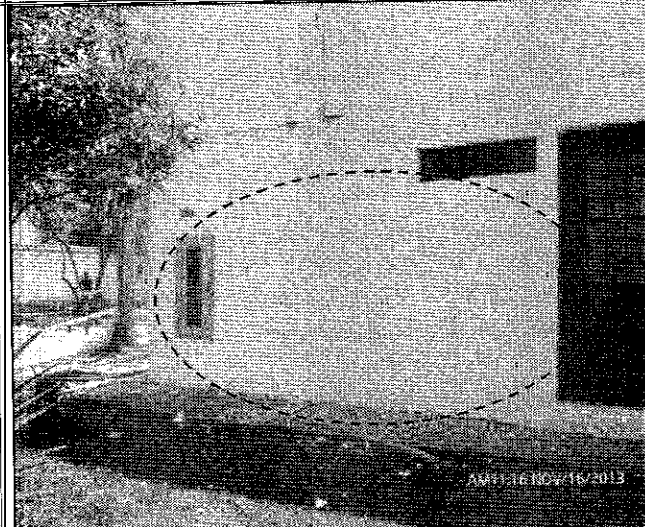
Club de la localidad de Barrios Unidos, se identificaron fisuras de tendencia diagonal con aberturas de 2.5mm en longitudes de 4m aproximadamente y según los responsables de predio se han presentado desde tiempo atrás al día del colapso de la placa de cubierta. Se destaca que dadas las afectaciones estructurales y la posibilidad que se presenten nuevos colapsos adicionales a los identificados es posible que se comprometa la estabilidad general de la vivienda ubicada en el predio de la Carrera 22 No. 86A-19, razón por la cual se recomendó la restricción total de uso de esta, anotándose que esta vivienda no se encontró habitada; además y dado que es posible que se puedan incrementar las afectaciones en los espacios colindantes con la vivienda ubicada al costado Sur de la vivienda de la Carrera 22 No. 86A-19 y que se localiza en el predio de la Carrera 22 No. 86A-13, se recomendó la restricción de uso de los mismos, hasta tanto se garanticen las condiciones de estabilidad de la edificación donde se generó el colapso de la placa de cubierta; además, se anota que dada la posibilidad de caída de los elementos afectados sobre la zona de andén se recomendó la restricción de uso de dicha zona.

Entre las posibles causas por las cuales se generó el colapso de la placa de cubierta del segundo nivel de la vivienda ubicada en el predio de la Carrera 22 No. 86A-19, en el sector catastral Polo Club de la localidad de Barrios Unidos, se encuentran los asentamientos diferenciales experimentados por la estructura de la mencionada vivienda, así como por las deficiencias constructivas identificadas; por lo anterior de no desarrollarse las correspondientes acciones de demolición, reparación, mejoramiento y/o reforzamiento de la vivienda ubicada en el predio de la Carrera 22 No. 86A-19, en el sector catastral Polo Club de la localidad de Barrios Unidos es posible que se genere nuevos colapsos de la placa de cubierta, lo cual generaría mayor daño estructural en la mencionada vivienda y mayores afectaciones en el predio vecino ubicado en el predio de la Carrera 22 No. 86A-19, así como caída de los elementos que presentan pérdida de verticalidad, fisuras y grietas, lo cual podría comprometer la integridad física de los transeúntes del sector.

<p>Fotografía 3. Fisura de tendencia diagonal en la mampostería de cerramiento del primer nivel de la vivienda ubicada en el predio de la Carrera 22 No. 86A-19, en el sector catastral barrios Polo Club de la localidad de Barrios Unidos, asociadas a asentamientos diferenciales de la estructura.</p>	<p>Fotografía 4. Fisuras evidenciadas en el predio de la Carrera 22 No. 86A-13, vivienda que es colindante con el predio de la Carrera 22 No. 86A-19, en donde se presentó el colapso parcial de la placa de cubierta.</p>

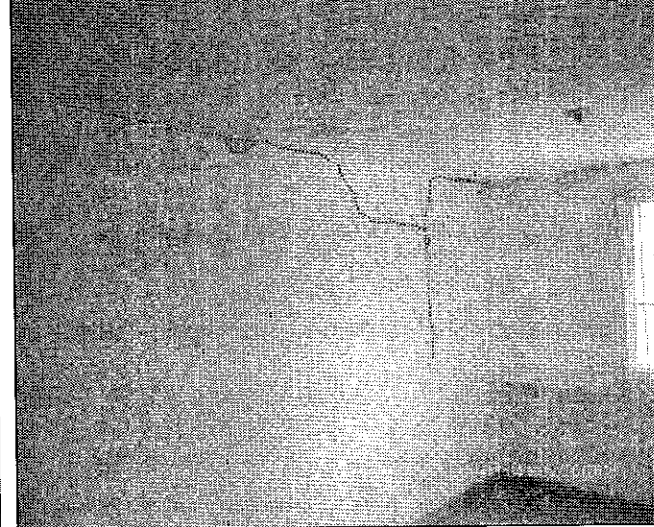
Se presentó el colapso parcial de la placa de cubierta del segundo nivel de la vivienda ubicada en el predio de la Carrera 22 No. 86A-19, en el sector catastral Polo Club de la localidad de Barrios Unidos, el cual afectó aproximadamente el 40% de dicha placa de cubierta, en donde los escombros de esta se depositaron sobre la placa de entepiso del primer nivel, en el andén peatonal que acceso a la vivienda y sobre los muros de cerramiento adyacentes a la zona afectada la cual se ubica hacia la zona frontal del mencionado predio; producto de dicho colapso se generaron fisuras, grietas, deformaciones y pérdida de verticalidad en los elementos de mampostería que soportaban la placa de cubierta que presentó colapso. Es de notar que producto del impacto del colapso mencionado, al parecer se generaron fisuras de tendencia vertical y horizontal con aberturas de 1.5mm en longitudes de 3m aproximadamente, sobre los muros de cerramiento del segundo nivel de la vivienda localizada en el predio de la Carrera 22 No. 86A-13, los cuales son colindantes con la zona de colapso mencionada anteriormente.
