DIAGNÓSTICO TÉCNICO DI-7180
SUBDIRECCIÓN DE ANALISIS Y MITIGACION DE RIESGOS
COORDINACIÓN DE ASISTENCIA TÉCNICA
RADICADO FOPAE 2014ER2062

| DIRECCIÓN: | Calle 6 D No. 2 - 64 | ÁREA DIRECTA: | 100m ² | | |

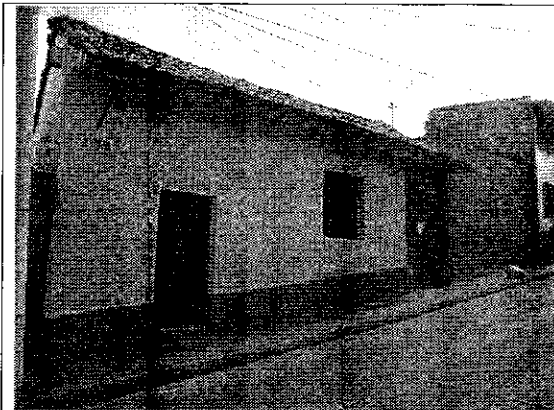
Sobre algunos muros estructurales del costado oriental de la vivienda emplazada en el predio de la Calle 6 D No. 2 – 64, se observan fisuras de hasta 5mm de abertura aproximadamente y de tendencia escalonada y longitudinal y una importante presencia de humedades, situación generalizada en los muros de cerramiento del costado oriental del predio, en la zona colindante con el predio de la Calle 6 D No. 2 - 52.

Foto 1. Detalle de la fachada del predio donde se presentan los daños en el muro de cerramiento.

Finalmente, dadas las condiciones de afectación del inmueble se recomienda la restricción parcial de uso temporal y preventiva, del costado oriental de la edificación, hasta tanto se realicen actividades de mantenimiento y reforzamiento de la totalidad de la misma, previo estudio de patología estructural, para lo cual también es importante consultar la reglamentación del barrio y del inmueble que posiblemente pertenezca a patrimonio cultural por su antigüedad, arquitectura y características constructivas.

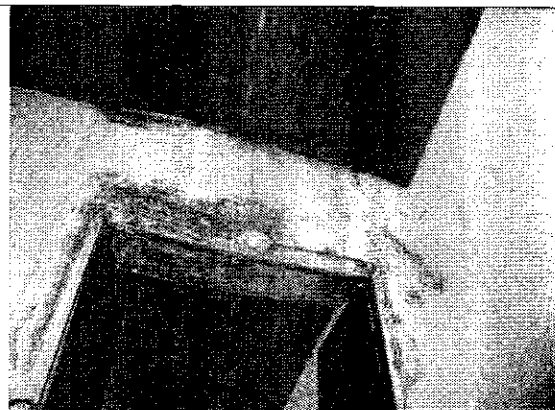
Adicionalmente, se observa un estado avanzado de deterioro en las zonas comunes y en cielo-rasos de la edificación en general, observándose algunos pandeos desde el exterior del sistema constructivo que conforma la cubierta, afectaciones inherentes a la antigüedad y falta de mantenimiento de la misma.

Foto 2. Detalle de las humedades y el avanzado estado de deterioro del inmueble.

Es importante realizar el mantenimiento, mejoramiento y reforzamiento de la edificación ya que existe un estado de deterioro normal inherente a la edad de la edificación y falta de mantenimiento y a su sistema estructural que posiblemente no esté actualizado bajo los lineamientos de la norma sismo-resistente vigente (NSR-10), situación que pudiere llegar a comprometer la habitabilidad y funcionalidad de la misma.

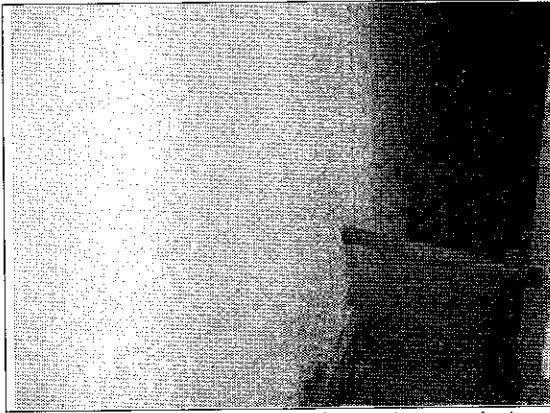
Por el costado oriental del predio en la zona donde se observan los muros dañados, se puede identificar que el predio colindante al oriente (Calle 6 D No. 2 - 52) está emplazado aproximadamente medio nivel más alto con un escalonamiento aproximado de un metro con respecto al predio visitado; en dicho predio solo se observa una fachada en mampostería simple evidenciando una posible demolición y predomina una capa vegetal gruesa en su interior con incertidumbre acerca del sistema de majeo de aguas superficiales, situación que pudiere contribuir a los daños observados en el muro de cerramiento del predio visitado, que evidentemente no tiene funciones de contención bajo su configuración estructural actual.

Foto 3. Detalle de los daños en el muro de cerramiento del costado oriental de la vivienda.

- Mantener la restricción parcial de uso, del costado oriental de la vivienda emplazada en el predio de la Calle 6 D No. 2 - 64, del Sector Catastral Belén, en la localidad de La Candelaria, hasta tanto se garantice la estabilidad y habitabilidad de las estructuras afectadas por el colapso estructural.

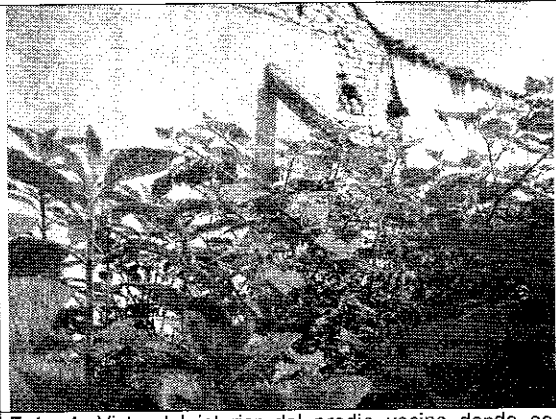
Foto 4. Vista del interior del predio vecino donde se observa la capa de vegetal gruesa.

- A la Alcaldía Local de Santafé, desde su competencia, adelantar las acciones administrativas tendientes a identificar el responsable de adelantar el mantenimiento del lote del predio de la Calle 6 D No. 2 - 52, del Sector Catastral Belén, en la localidad de La Candelaria, con el fin de prevenir situaciones de riesgo publico en el predio vecino.
