| | <b>DIAGNÓSTICO TÉCNICO</b> | Código: | GAR- FT - 03 |

**DIAGNÓSTICO TÉCNICO DI-7195**  
**SUBDIRECCIÓN DE EMERGENCIAS**  
**COORDINACIÓN DE ASISTENCIA TÉCNICA**  
**RADICADO FOPAE 2014ER3375**

| <b>DIRECCIÓN:</b> | Carrera 80 J No. 76 – 38 Sur | <b>ÁREA DIRECTA:</b> | 1.31Ha | | | | |

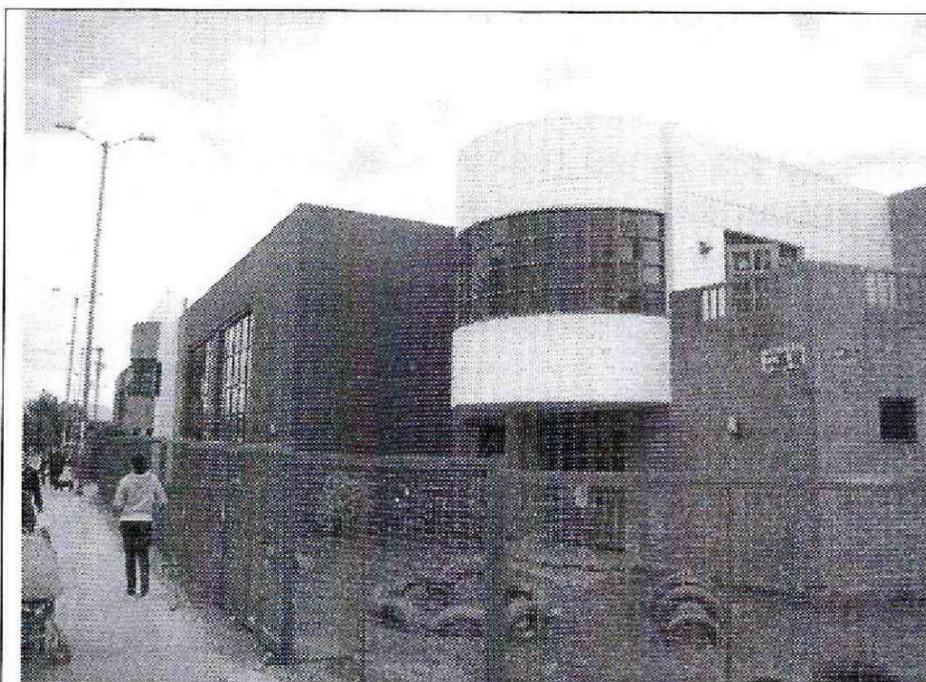
**Fotografía 1.** Fachada del Jardín Social La Esperanza, en el sector catastral San Diego – Bosa.

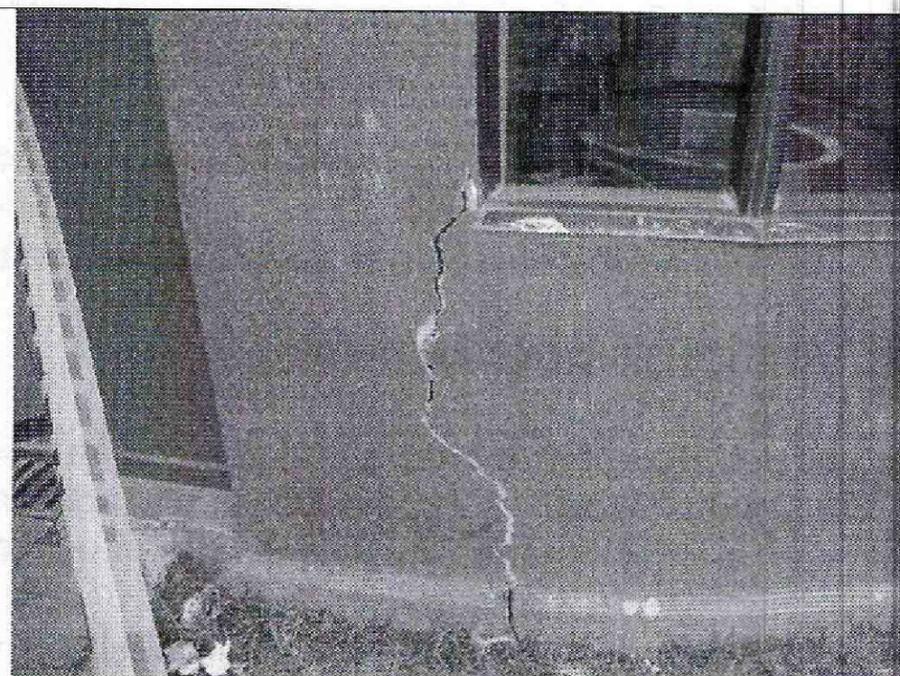
Durante el recorrido se identificaron agrietamientos importantes en algunos muros de cerramiento de la rotonda y en algunos muros interiores del costado norte de las instalaciones, lo que genera compromiso de estabilidad en estas zonas; en dichas zonas se encuentran los baños y una zona de juegos para los niños.

En la zona de junta se marca una grieta importante de tendencia longitudinal, posiblemente relacionada con el asentamiento diferencial entre bloques estructurales, sin embargo por la patología identificada en la zona norte, es probable que el bloque del costado norte este presentando un asentamiento relativamente superior al bloque del costado sur, situación que contribuye a los daños observados en los muros de la rotonda y en los baños.

**Fotografía 2.** Detalle de los daños en los muros de cerramiento de la rotonda del costado norte de las instalaciones.

Por lo cual se recomienda realizar un Control Topográfico de Asentamientos y un Estudio de Patología que incluya análisis de Vulnerabilidad de la estructura, para determinar si hay algún daño de fondo que no sea identificable bajo la inspección visual y como medida preventiva se debe restringir el acceso al patio y rotonda del costado Norte, por el posible desprendimiento de mampostería.

- Mantener la restricción parcial de uso del patio y la rotonda del costado norte del Jardín Social La Esperanza, emplazado en el predio de la Carrera 80 J No. 76 – 38 Sur, del Sector Catastral San Diego, en la Localidad de Bosa, hasta tanto se garantice la estabilidad y funcionalidad de las estructuras deterioradas.

- Al responsable y/o responsables del Jardín Social La Esperanza, emplazado en el predio de la Carrera 80 J No. 76 – 38 Sur, del Sector Catastral San Diego, en la Localidad de Bosa, realizar un Control Topográfico de Asentamientos y un Estudio de Patología que incluya análisis de Vulnerabilidad de la estructura, para determinar si hay algún daño de fondo que no sea identificable bajo la inspección visual, estudios en los que deberá constarse con apoyo de personal idóneo, y cumplir los niveles de seguridad exigidos por la normativa y con el Decreto No. 926 del 19 de marzo de 2010, Reglamento Colombiano de Construcción Sismo Resistente NSR-10, para lo cual se deben tramitar los permisos y licencias respectivos.

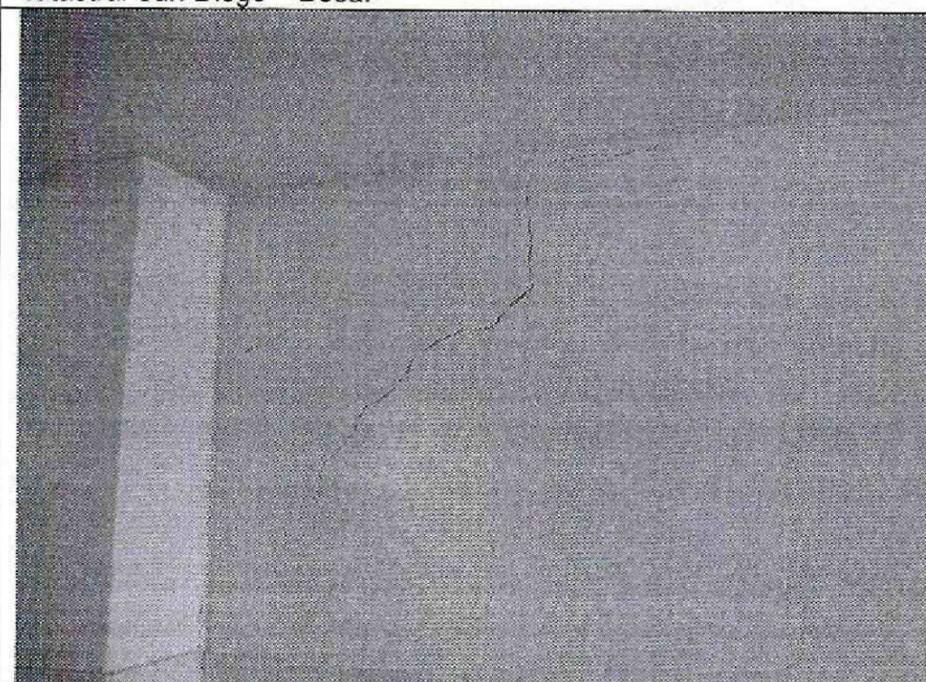
**Fotografía 3.** Detalles de las afectaciones en los muros de cerramiento de los baños del costado norte de las instalaciones.

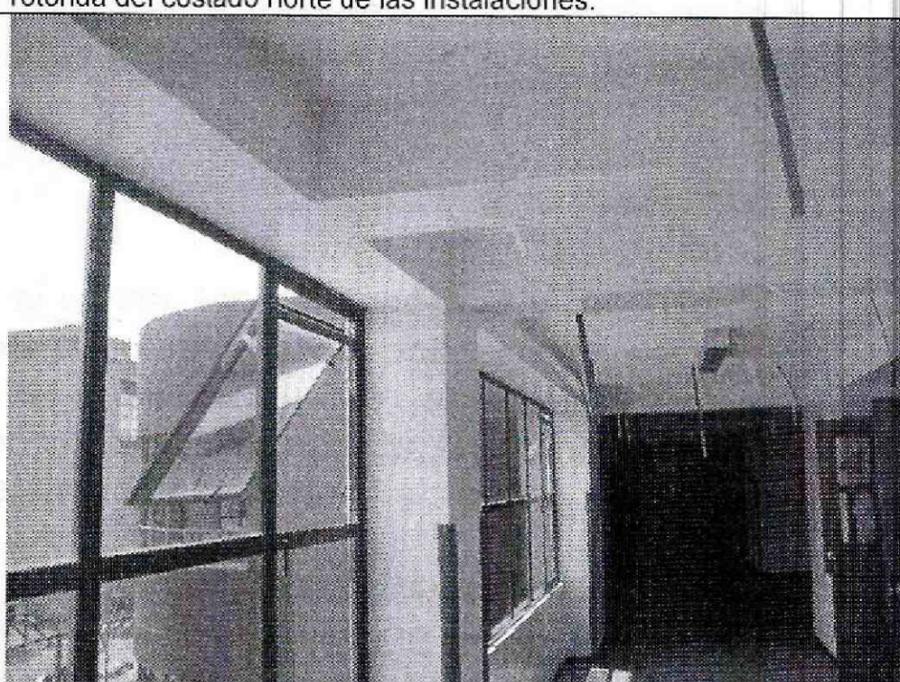
**Fotografía 4.** Detalle interno de la estructura de la edificación, donde se observan los pórticos que posiblemente son de concreto reforzado.
