DIAGNÓSTICO TÉCNICO DI-7212
SUBDIRECCIÓN DE ANALISIS Y MITIGACION DE RIESGOS
COORDINACIÓN DE ASISTENCIA TÉCNICA
RADICADO FOPAE 2014ER3838

Según información de la comunidad en diciembre de 2013, se presentó el colapso parcial de una de las columna bajo el piso del teatro Los Libertadores ubicado en la Carrera 14 No. 63 – 32 (interior 7), situación posiblemente ligada al deterioro y falta de mantenimiento del teatro; el día 4 de marzo de 2014 en atención al radicado FOPAE 2014ER3838, Personal del Fondo de Prevención y Atención de Emergencias – FOPAE, realizó vivista técnica con el fin de evaluar la condición de riesgo debido al incidente que se presentó.

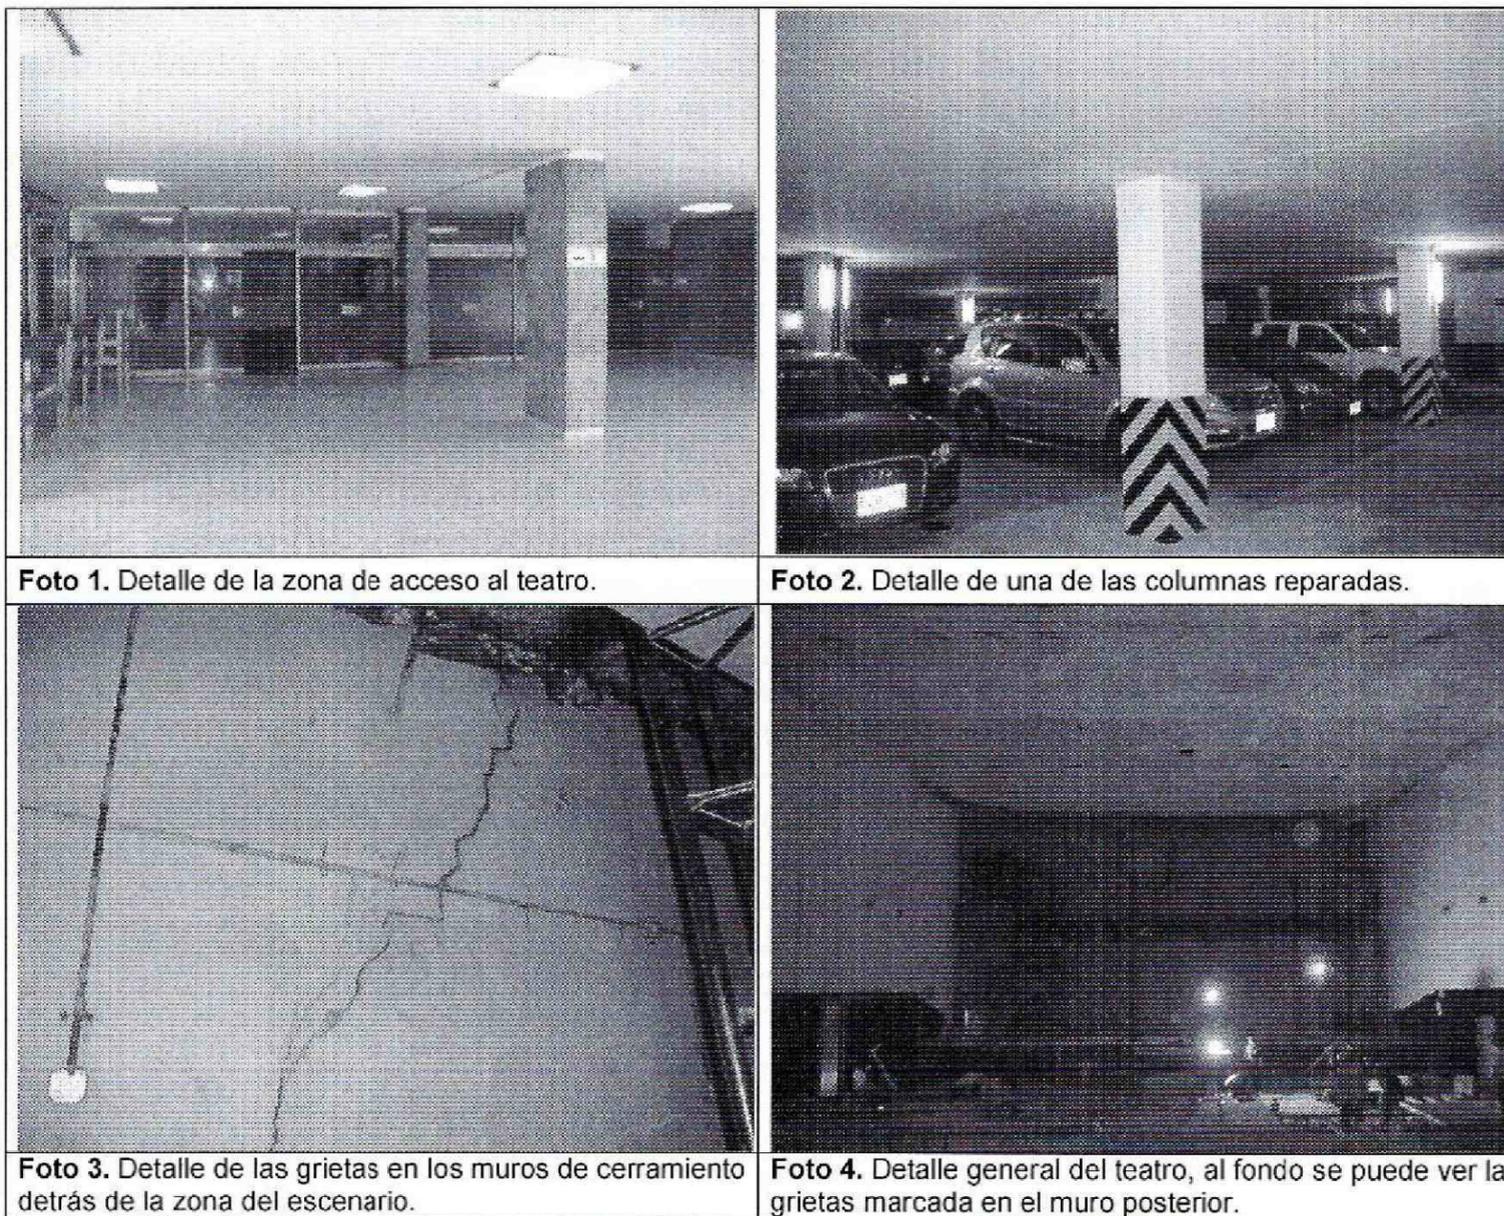
5. REGISTRO FOTOGRAFICO:

Haciendo claridad en ese punto, se puede decir que las estructura⁵ que han sido reparadas, no presentan daños al momento de la visita; Adicionalmente se observa como sistema de resistencia sísmica de la edificación, unos pórticos de concreto reforzado, a nivel del sótano del teatro, bajo la zona donde se ubican los asientos del público, dichos pórticos tienen columnas relativamente esbeltas para la luces que deben soportar, situación inherente a la edad de la construcción, que por su antigüedad posiblemente fue desarrollada con códigos más flexibles en cuanto a las normas sismo-resistentes actuales, haciendo a la estructura más vulnerable a la acción de cargas dinámicas y al deterioro, siendo este, la posible razón al daño que se presentó en diciembre de 2013.

Hacia el interior de las instalaciones del teatro se pudo observar que existe un avanzado estado de deterioro, con primeras evidencias en los daños presentes en elementos no estructurales, como los muros de cerramiento y los listones de enchape de contra-piso, durante el recorrido se puso observar que se están adelantando arreglos en el contra-piso; sin embargo los muros de cerramiento, que dadas las dimensiones del teatro, son de doble y hasta triple altura, presentan grietas de tendencias longitudinales y diagonales de hasta 1cm de abertura en sus partes más críticas, situación que compromete la estabilidad de los muros, por consiguiente la funcionalidad del teatro.

Finalmente, durante la inspección visual se identifica un avanzado estado de deterioro de las instalaciones del teatro, un sistema estructural vulnerable a la acción de cargas normales de servicio y dinámicas (sismos) debido a su antigüedad, incertidumbre acerca del estado de la cubierta del teatro al no poder ser revisada e incertidumbre acerca de las intervenciones que se realizaron para superar la situación de riesgo que se presentó por el posible colapso de la columna, por lo tanto se recomienda la restricción total de uso del teatro, hasta tanto se mitigue la condición de riesgo del teatro y también para que no se generen cargas en el entrepiso y así no comprometer la estabilidad de los parqueaderos del edificio.

- Mantener la restricción total de uso, del teatro Los Libertadores ubicado en el edificio que se emplaza en el predio de la Carrera 14 No. 63 – 32, Interior 7, del Sector Catastral Chapinero Norte, en la localidad de Chapinero, hasta tanto se garantice la estabilidad y funcionalidad de las instalaciones del teatro y la idoneidad de las intervenciones que se realizaron para mitigar la condición de riesgo.

- Al responsable y/o responsables del teatro Los Libertadores ubicado en el edificio que se emplaza en el predio de la Carrera 14 No. 63 – 32, Interior 7, del Sector Catastral Chapinero Norte, en la localidad de Chapinero, se recomienda adelantar acciones para el mantenimiento, reforzamiento y/o mejoramiento de la totalidad del teatro, con el apoyo de personal idóneo y cumplir los niveles de seguridad exigidos por la normativa y con el Decreto No. 926 del 19 de marzo de 2010, Reglamento Colombiano de Construcción Sismo Resistente NSR-10 y su actualización con el Decreto No. 340 del 13 de febrero de 2012 y tramitando los permisos y licencias respectivos.
