DIAGNÓSTICO TÉCNICO - DI No. 7214
SUBDIRECCIÓN DE ANÁLISIS Y MITIGACIÓN DE RIESGOS
COORDINACIÓN DE ASISTENCIA TECNICA
EVENTO No. 1959198

ATENDIÓ:		HERNANDO ROLDAN FORERO		SOLICITANTE			
COE	27	MOVIL	6	Unidad Administrativa Especial Cuerpo Oficial de Bomberos de Bogotá UAECOB			
FECHA	Diciembre 2 de 2013	HORA	9:45 a.m.	VIGENCIA: Temporal mientras no se modifique significativamente las condiciones físicas del sector.			
DIRECCIÓN	Calle 78C Sur # 17J - 64		ÁREA DIRECTA	0.01 Ha			
BARRIO	Buenos Aires II		POBLACIÓN ATENDIDA	6			
UPZ	68 – El Tesoro		FAMILIAS	2	ADULTOS	5	NIÑOS 1
LOCALIDAD	19 – Ciudad Bolívar		PREDIOS EVALUADOS	1			
CHIP	AAA0024UHFZ		OFICIO REMISORIO	CR-17791

REMOCIÓN EN MASA
 INUNDACIÓN
 ESTRUCTURAL

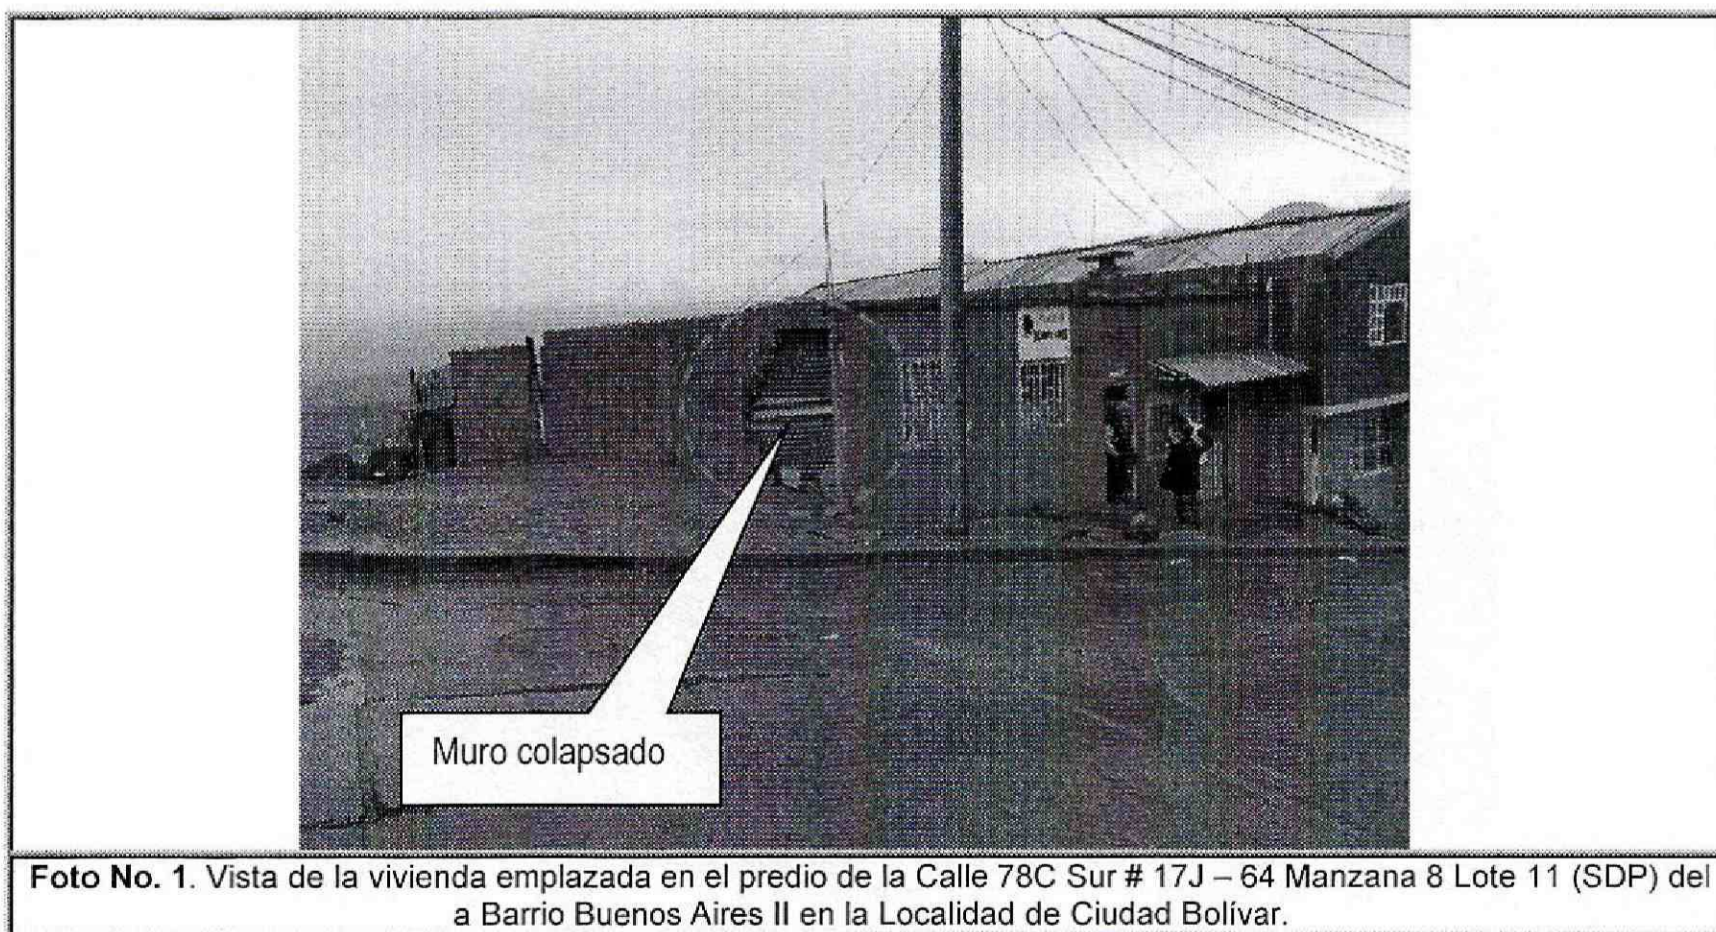
Se presentó la colisión de un vehículo de servicio particular con la vivienda emplazada en el predio de la Calle 78C Sur # 17J - 64 Manzana 8 Lote 11 (SDP), generando el colapso parcial de un muro de cerramiento perimetral ubicado al costado occidental del predio en comento, afectando aproximadamente unos 2 m² de muro el cual presenta una altura cercana a los 2 m y 15 m de longitud, conformado por unidades de mampostería en bloque de perforación horizontal confinado en sus extremos por columnetas de concreto. Debido al impacto del vehículo se evidenció compromiso actualmente en la estabilidad y habitabilidad de la alcoba aledaña al muro afectado, por lo que se recomendó su restricción parcial de uso, hasta tanto se implementen las medidas de reparación y mantenimiento del muro afectado. Adicionalmente por parte de los responsables del predio se colocaron tejas de zinc en la zona del muro afectado como medida provisional, mientras se realizan las reparaciones definitivas.

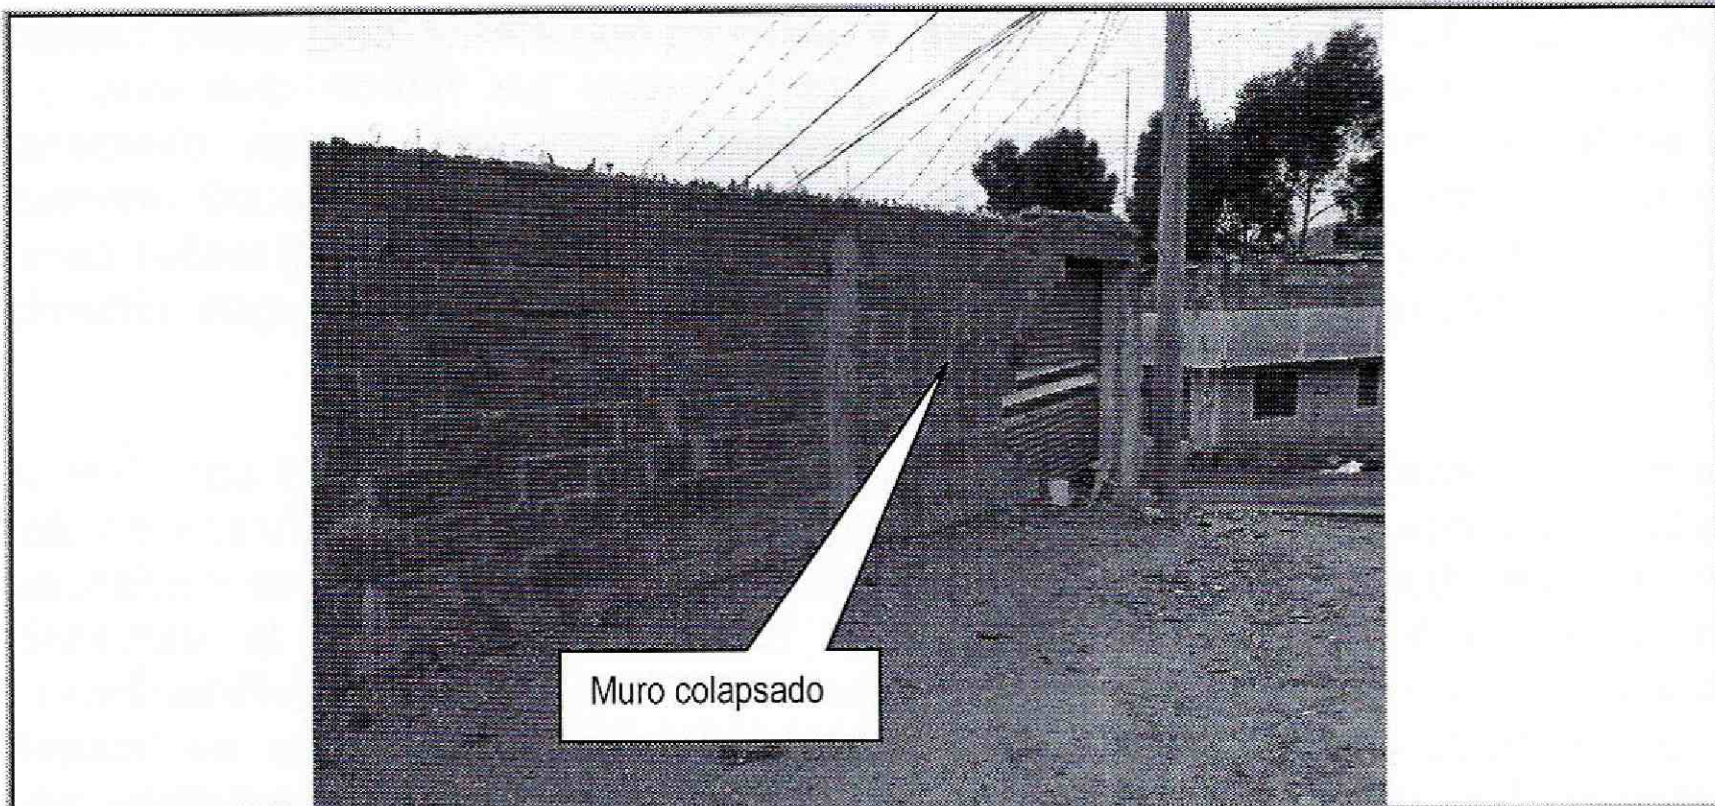
Foto No. 2. Vista desde el costado suroccidental del muro afectado por la colisión del vehículo particular con la vivienda emplazada en el predio de la Calle 78C Sur # 17J – 64 Manzana 8 Lote 11 (SDP) del a Barrio Buenos Aires II en la Localidad de Ciudad Bolívar.

No.	POSIBLE PROPIETARIO Y/O POSEEDOR	DIRECCION	P	A	M	DAÑOS EN PREDIOS
1.	JOSE VICENTE RUIZ	Calle 78C Sur # 17J – 64 Manzana 8 Lote 11 (SDP)	6	5	1	Colapso parcial de aproximadamente 2 m ² del muro de cerramiento perimetral ubicado al costado occidental del predio de la referencia por el impacto con el vehículo de servicio particular.

- A los propietarios y/o responsables de la vivienda emplazada en el predio de la Calle 78C Sur # 17J – 64 Manzana 8 Lote 11 (SDP) del barrio Buenos Aires II en la localidad de Ciudad Bolívar, mantener la restricción total de uso de la habitación, ubicada hacia el costado suroccidental donde fue impactado por un vehículo de servicio particular, un muro de cerramiento perimetral, hasta tanto se implementen adecuadas medidas para el mantenimiento y reforzamiento de la vivienda, principalmente en la zona afectada, con el apoyo de personal idóneo y garantizando que se cumplan los requerimientos establecidos en el Decreto No. 926 del 19 de marzo de 2010 y Decreto 340 del 13 de Febrero de 2012, Reglamento Colombiano de Construcción Sismo Resistente NSR-10, de acuerdo con la normatividad vigente para el sector, para lo cual se deben tramitar los permisos y licencias respectivos.

- A la Alcaldía de Ciudad Bolívar dentro de sus competencias identificar el responsable de realizar las reparaciones de los daños generados por el impacto generado por el vehículo de servicio particular con placas PFG-267 (según información responsables del predio y Alcaldía Local), en el muro de cerramiento perimetral ubicado al costado suroccidental de la vivienda emplazada en el predio de la Calle 78C Sur # 17J – 64 Manzana 8 Lote 11 (SDP) del barrio Buenos Aires II en la localidad de Ciudad Bolívar.

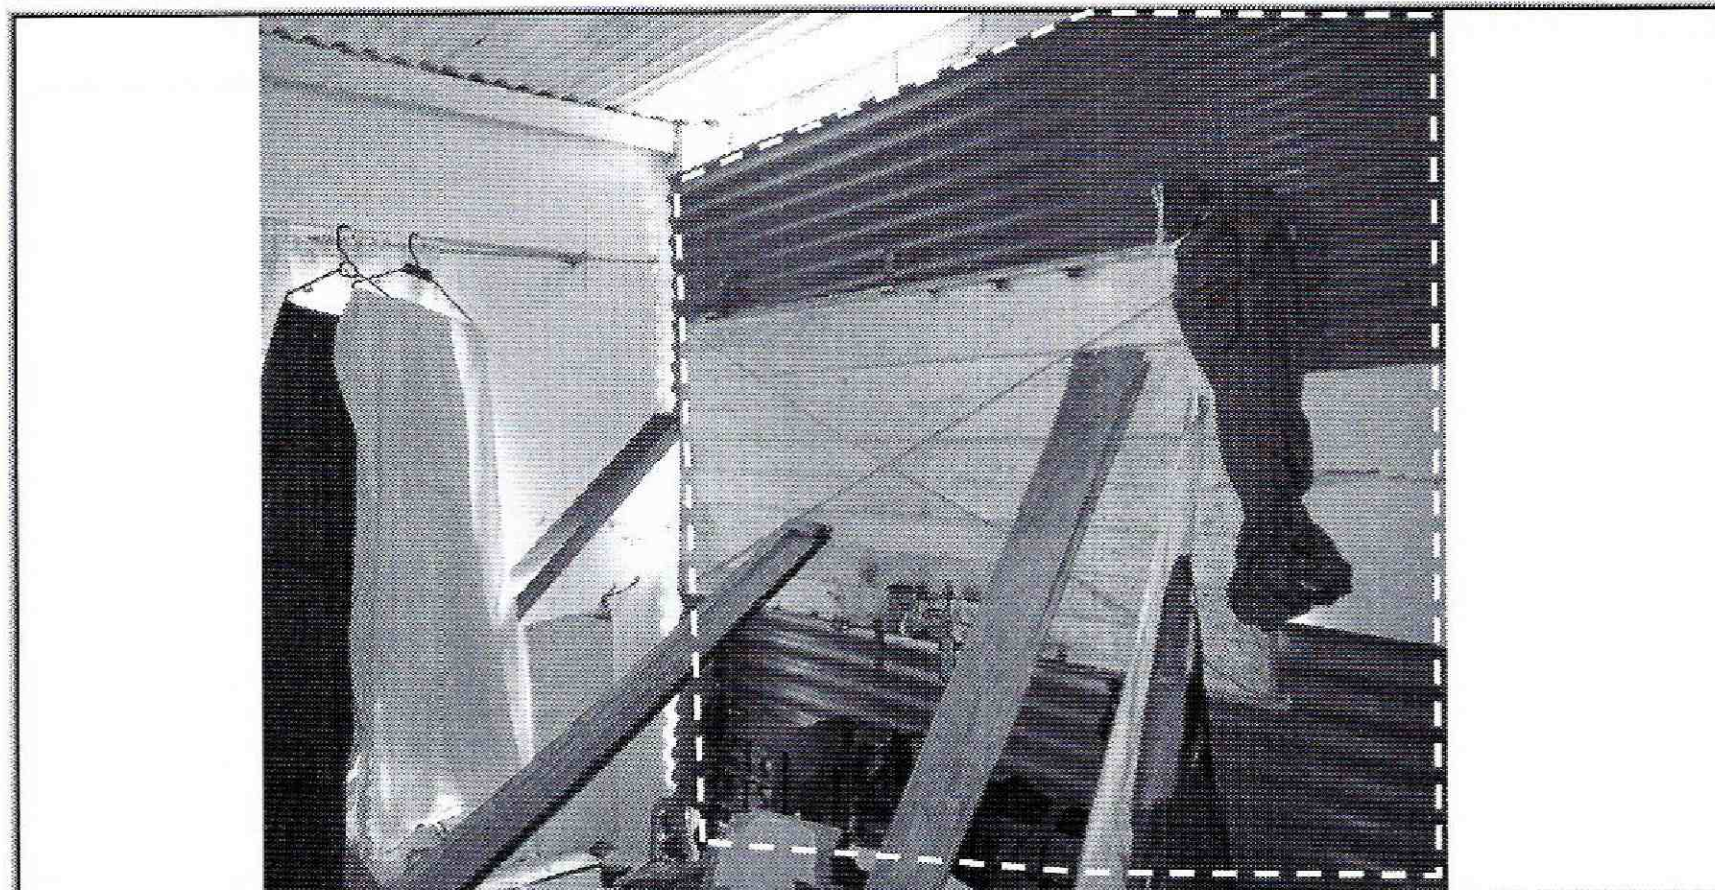
Foto No. 3. Vista de las láminas de zinc utilizadas por los responsables del predio en la zona donde se presentó el colapso del muro perimetral perteneciente a la vivienda emplazada en el predio de la Calle 78C Sur # 17J – 64 Manzana 8 Lote 11 (SDP) del a Barrio Buenos Aires II en la Localidad de Ciudad Bolívar.

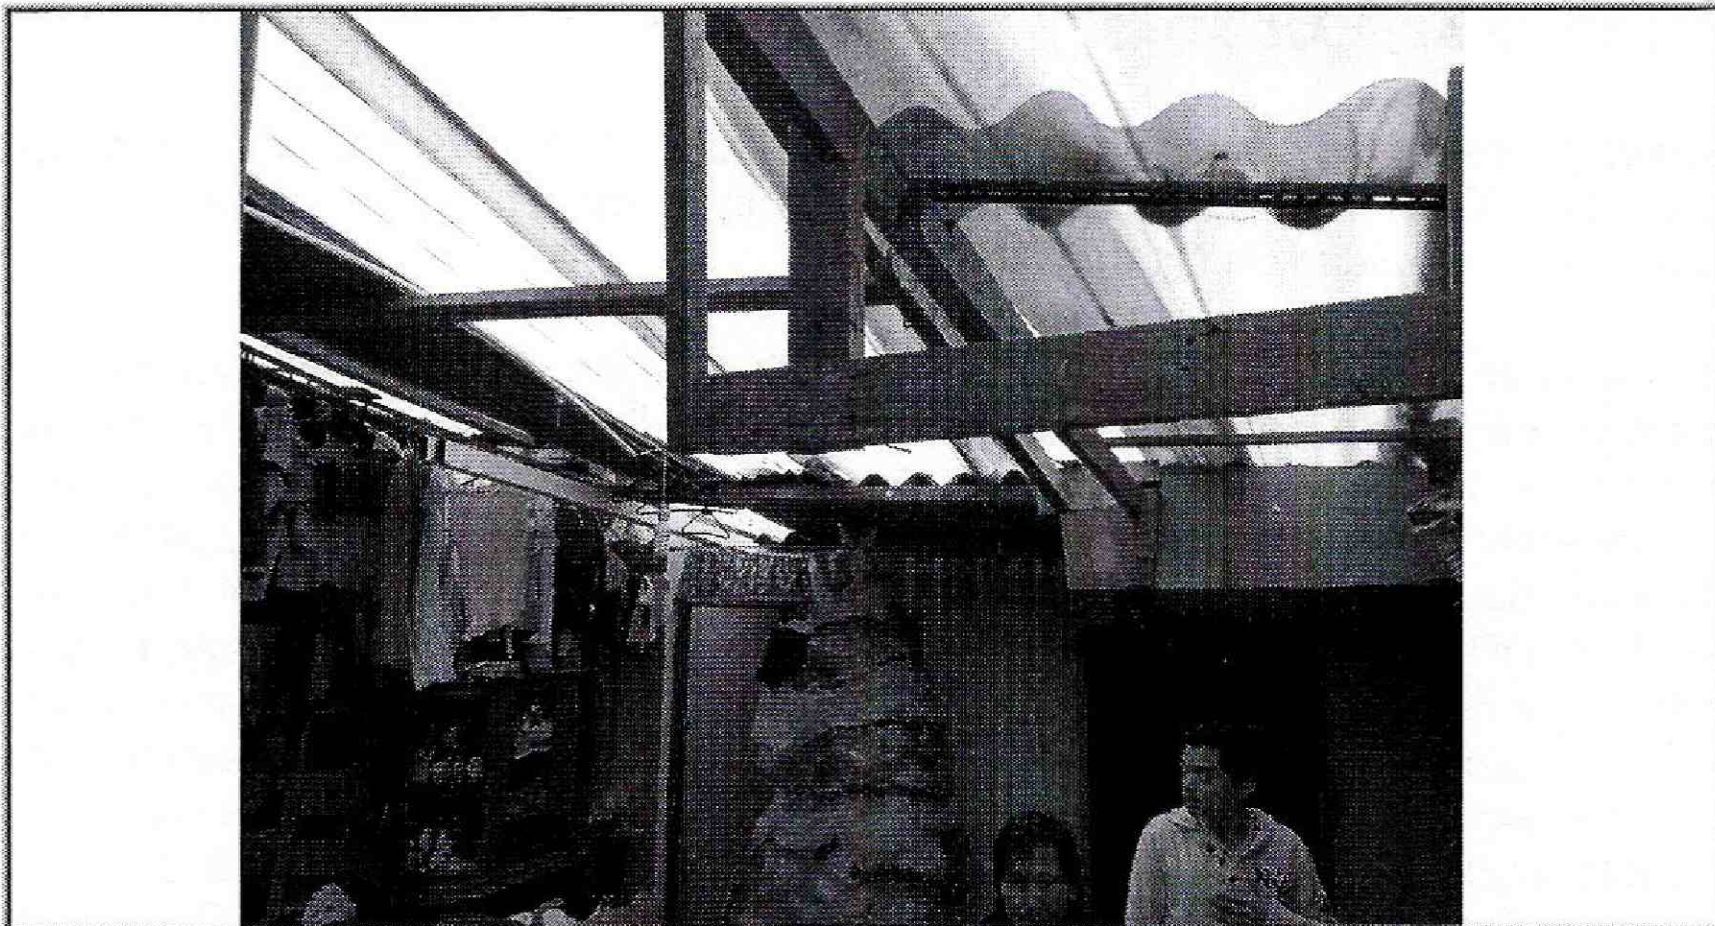
concreto y cubierta liviana en tejas de zinc y plásticas tipo eternit, sostenidas mediante entramados de madera, los cuales se apoyan sobre los muros divisorios y de cerramiento perimetral. En este sentido la vivienda presenta algunas deficiencias constructivas asociadas con la falta de apropiados elementos de confinamiento y amarre (tipo vigas y columnas), sin olvidar la calidad de los material utilizados para su construcción, haciendo la vivienda vulnerable ante la acción de cargas dinámicas (sismos, otros).

Foto No. 4. Vista de la cubierta desde el interior de la vivienda emplazada en el predio de la Calle 78C Sur # 17J – 64 Manzana 8 Lote 11 (SDP) del a Barrio Buenos Aires II en la Localidad de Ciudad Bolívar.

- En el caso de no existir restricciones y/o condicionamientos al uso del suelo para el predio de la Calle 78C Sur # 17J – 64 Manzana 8 Lote 11 (SDP) del barrio Buenos Aires II en la localidad de Ciudad Bolívar, se recomienda al responsable de la vivienda emplazada en el predio de la referencia, implementar acciones para el mantenimiento, reforzamiento y mejoramiento de la calidad de la vivienda, con el apoyo de personal idóneo, garantizando que se cumplan los requerimientos establecidos en el Decreto No. 926 del 19 de marzo de 2010, Reglamento Colombiano de Construcción Sismo Resistente NSR-10, de acuerdo con la normatividad vigente para el barrio, para lo cual se deben tramitar los permisos y licencias respectivos. Esto con el propósito de garantizar durante la vida útil del inmueble, las condiciones adecuadas para su uso.
