DIAGNÓSTICO TÉCNICO DI-7215
SUBDIRECCIÓN DE ANÁLISIS Y MITIGACIÓN DE RIESGOS
COORDINACIÓN DE ASISTENCIA TÉCNICA
EVENTO DE EMERGENCIA 2123103

DIRECCIÓN	Calle 6A # 8A-20	ÁREA DIRECTA	590 m ²			
BARRIO	Sector Catastral Santa Bárbara	POBLACIÓN ATENDIDA:			34	
UPZ	94 – La Candelaria	FAMILIAS	10	ADULTOS	18	NIÑOS 16
LOCALIDAD	17 – La Candelaria	PREDIOS EVALUADOS			1	
CHIP	AAA0032ZUZM	OFICIO REMISORIO			CR-17793

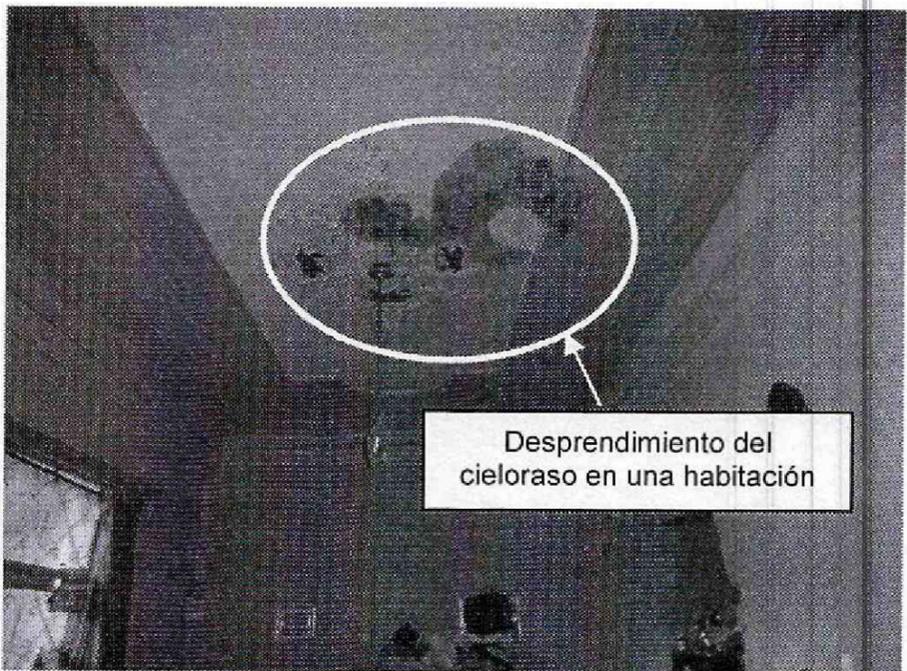
Entre las posibles causas del desprendimiento de los cielorazos se pueden mencionar la edad de la edificación y/o la falta de mantenimiento de los elementos que la componen. Se resalta que de no realizarse las acciones correctivas necesarias es posible que se presenten en el corto plazo desprendimientos adicionales de los cielorazos, situación que puede llegar a comprometer la estabilidad y habitabilidad de la vivienda en general.

<p>Foto 1. Vista general del predio de la Calle 6A # 8A-20, el Sector Catastral Santa Bárbara de la Localidad de La Candelaria</p>	<p>Foto 2. Desprendimiento de cieloraso en una habitación ubicada al costado nororiental del predio de la Calle 6A # 8A-20, el Sector Catastral Santa Bárbara de la Localidad de La Candelaria la cual genero el evento de emergencia.</p>

- ▲ A los propietarios y/o responsables del predio de la Calle 6A # 8A-20, el Sector Catastral Santa Bárbara de la Localidad de La Candelaria, realizar el mantenimiento y mejoramiento de la cubierta de manera INMEDIATA, con el objeto de garantizar la estabilidad estructural, funcionalidad y habitabilidad del predio.

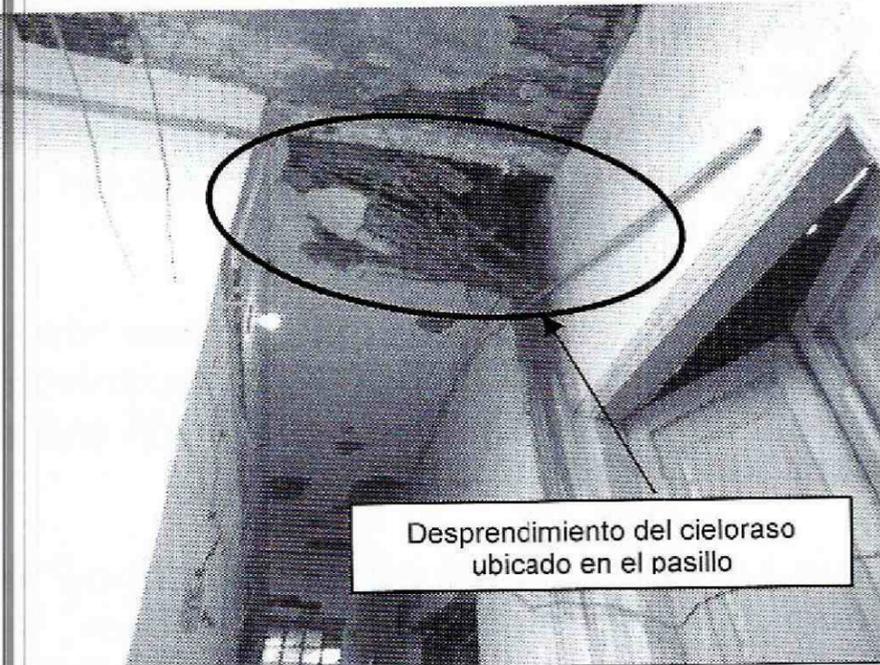
Foto 3. Desprendimiento de cieloraso en el pasillo que comunica las habitaciones ubicadas al costado nororiental del predio de la Calle 6A # 8A-20, el Sector Catastral Santa Bárbara de la Localidad de La Candelaria la cual genero el evento de emergencia.

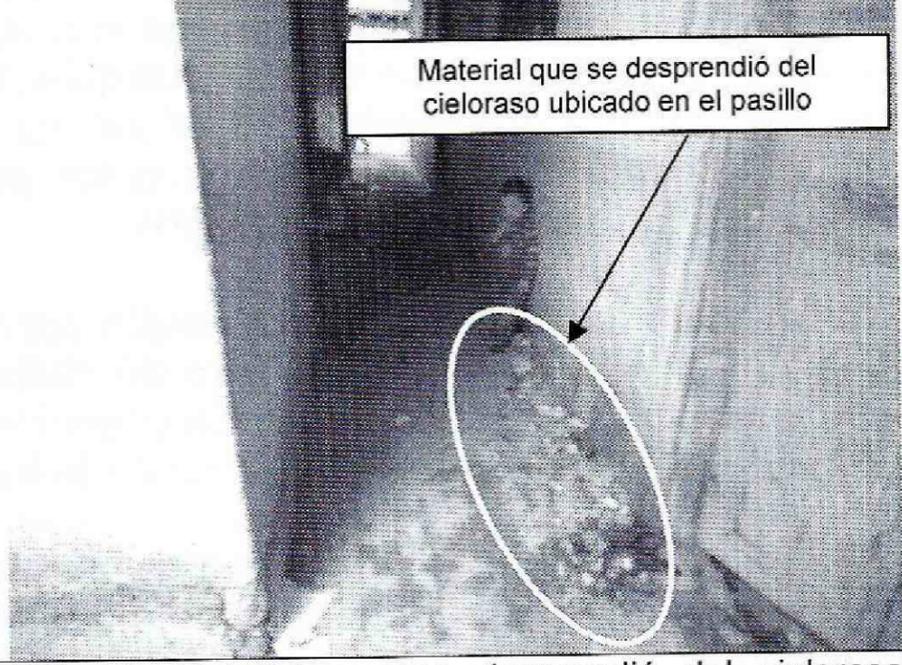
Foto 4. Material que se desprendió del cieloraso ubicado en el pasillo que comunica las habitaciones ubicadas al costado nororiental del predio de la Calle 6A # 8A-20, el Sector Catastral Santa Bárbara de la Localidad de La Candelaria la cual genero el evento de emergencia.

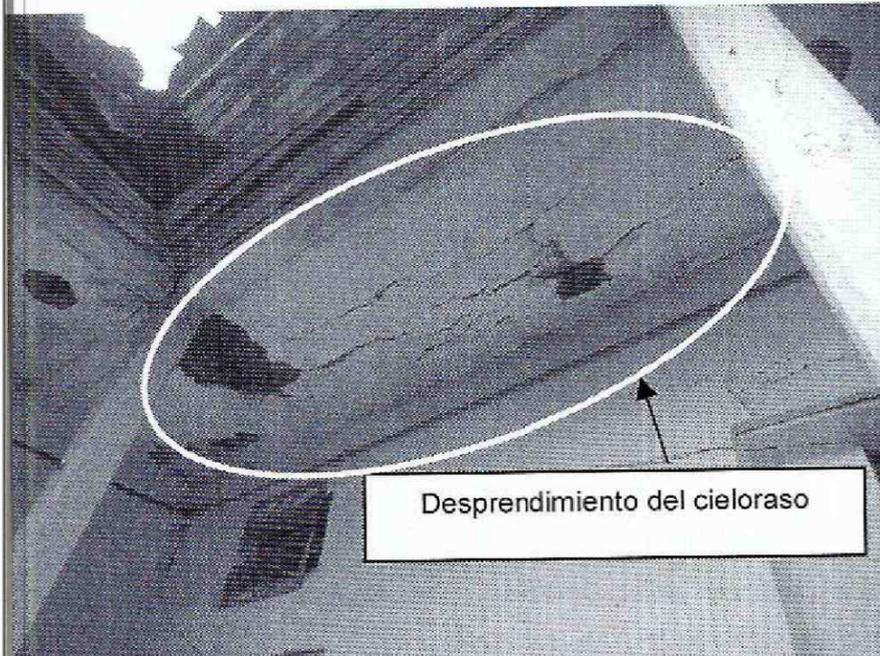
Foto 5. Desprendimiento del cieloraso evidenciado en el cieloraso del predio de la Calle 6A # 8A-20, el Sector Catastral Santa Bárbara de la Localidad de La Candelaria

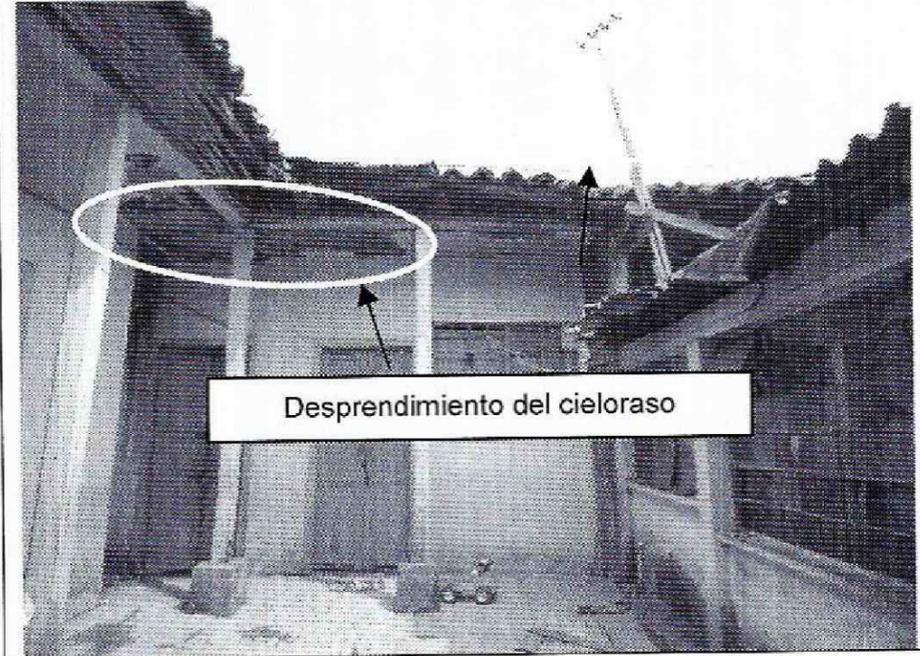
Foto 6. Desprendimiento del cieloraso evidenciado en el cieloraso del predio de la Calle 6A # 8A-20, el Sector Catastral Santa Bárbara de la Localidad de La Candelaria

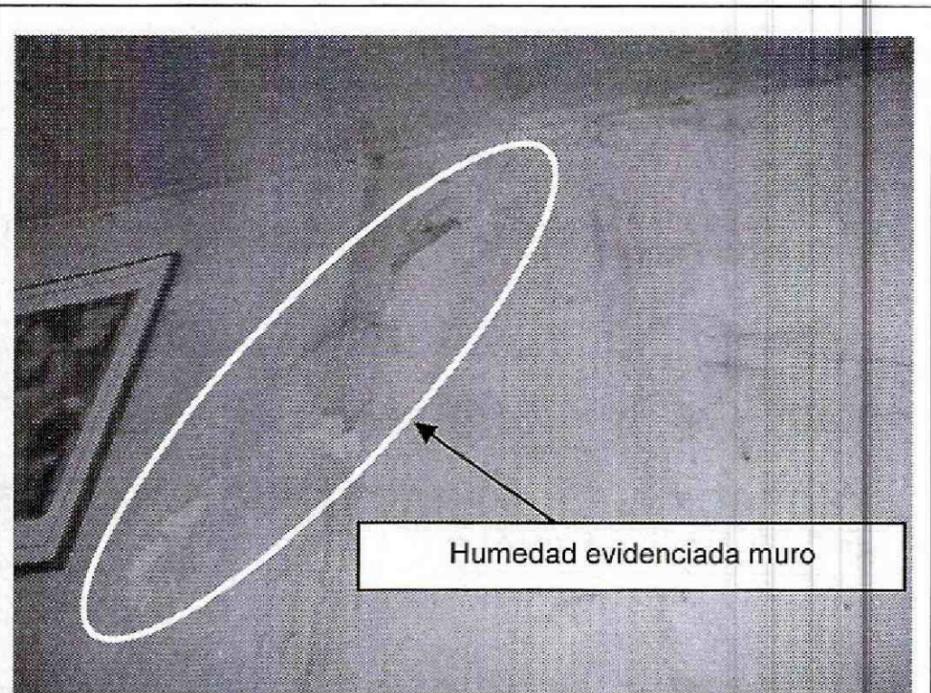
Foto 8. Humedad evidenciada en uno de los muros de una habitación ubicada al costado nororiental del predio de la Calle 6A # 8A-20, el Sector Catastral Santa Bárbara de la Localidad de La Candelaria

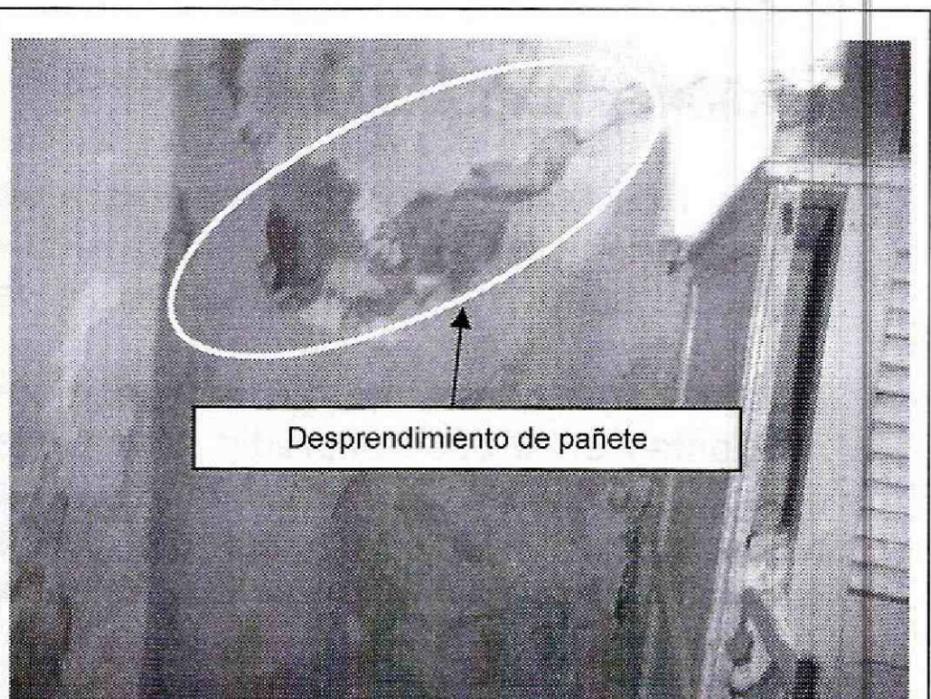
Foto 10. Desprendimiento de pañete evidenciado en uno de los muros de una habitación ubicada al costado nororiental del predio de la Calle 6A # 8A-20, el Sector Catastral Santa Bárbara de la Localidad de La Candelaria
