DIAGNÓSTICO TÉCNICO - DI No. 7218
SUBDIRECCIÓN DE ANÁLISIS Y MITIGACIÓN DE RIESGOS
COORDINACIÓN DE ASISTENCIA TÉCNICA
RADICADO FOPAE No. 2014ER9200
EVENTO DE EMERGENCIA No. 2272088

ATENDIÓ: MARÍA ANGÉLICA QUINTERO QUINTANA				SOLICITANTE				
COE	25	MOVIL	5	Anónimo				
FECHA	13 de Mayo de 2014	HORA	13:15	VIGENCIA: Temporal mientras no se modifique significativamente las condiciones físicas del sector.				
DIRECCIÓN	Calle 63F No. 25-20		ÁREA DIRECTA	0.1 Ha				
SECTOR CATASTRAL	Siete de Agosto		POBLACIÓN ATENDIDA	3				
UPZ	98 – Los Alcázares		FAMILIAS	0	ADULTOS	3	NIÑOS	0
LOCALIDAD	1 – Barrios Unidos		PREDIOS EVALUADOS	1				
REFERENCIA	0073111702		OFICIO REMISORIO	CR-17801				
CHIP	AAA0086CWSK

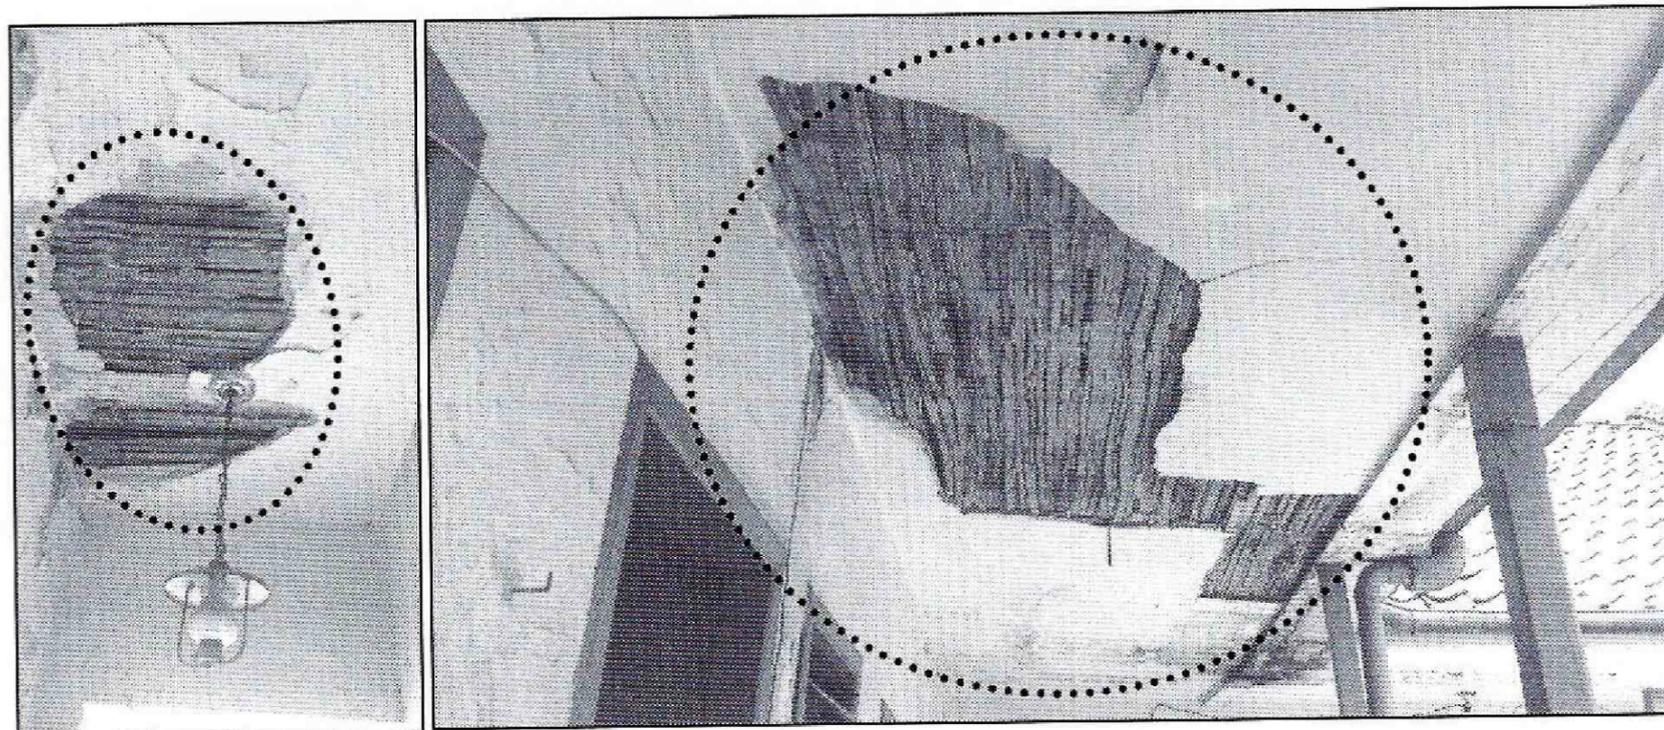
Para este predio se observan lesiones de tipo mecánico tales como desprendimientos de la torta inferior del recubrimiento del cielo raso (ver fotografía 2 y 3), desprendimientos de la capa de recubrimiento en muros divisorios (ver fotografía 4), fisuras de tendencia irregular en muros de cerramiento perimetral de aproximadamente 1.0 milímetros de espesor (ver fotografía 5), humedades por filtración en muros divisorios (ver fotografía 6), crecimiento de organismos vegetales en cubierta (ver fotografía 7), fisuras de tendencia irregular de aproximadamente 2.0 milímetros de espesor en muros no estructurales (ver fotografía 8), grietas de tendencia horizontal en dinteles y muros divisorios (ver fotografía 9).

Dentro de las posibles causas de las lesiones presentadas está la falta de mantenimiento periódico de todos los elementos que componen la edificación. Con respecto a las posibles causas de las humedades presentadas en muros divisorios y cielos rasos están las filtraciones provenientes de la cubierta por las deficiencias constructivas inherentes a la fecha de construcción y la falta de mantenimiento de la misma.

Fotografía 2 y 3. Desprendimientos de la torta inferior del cielo raso del predio de la Calle 63F No. 25-20 del Sector Catastral Siete de Agosto localidad de Barrios Unidos

- A los responsables, administradores y/o propietarios del predio ubicado en la Calle 63F No. 25-20 del Sector Catastral Siete de Agosto de la Localidad Barrios Unidos, realizar de manera **inmediata** un estudio detallado de patología debido a las lesiones presentadas y la vulnerabilidad sísmica de la misma con el fin de establecer las medidas de mantenimiento y/o reforzamiento que puedan llegar a requerirse con el fin de retornar el buen funcionamiento de la edificación.

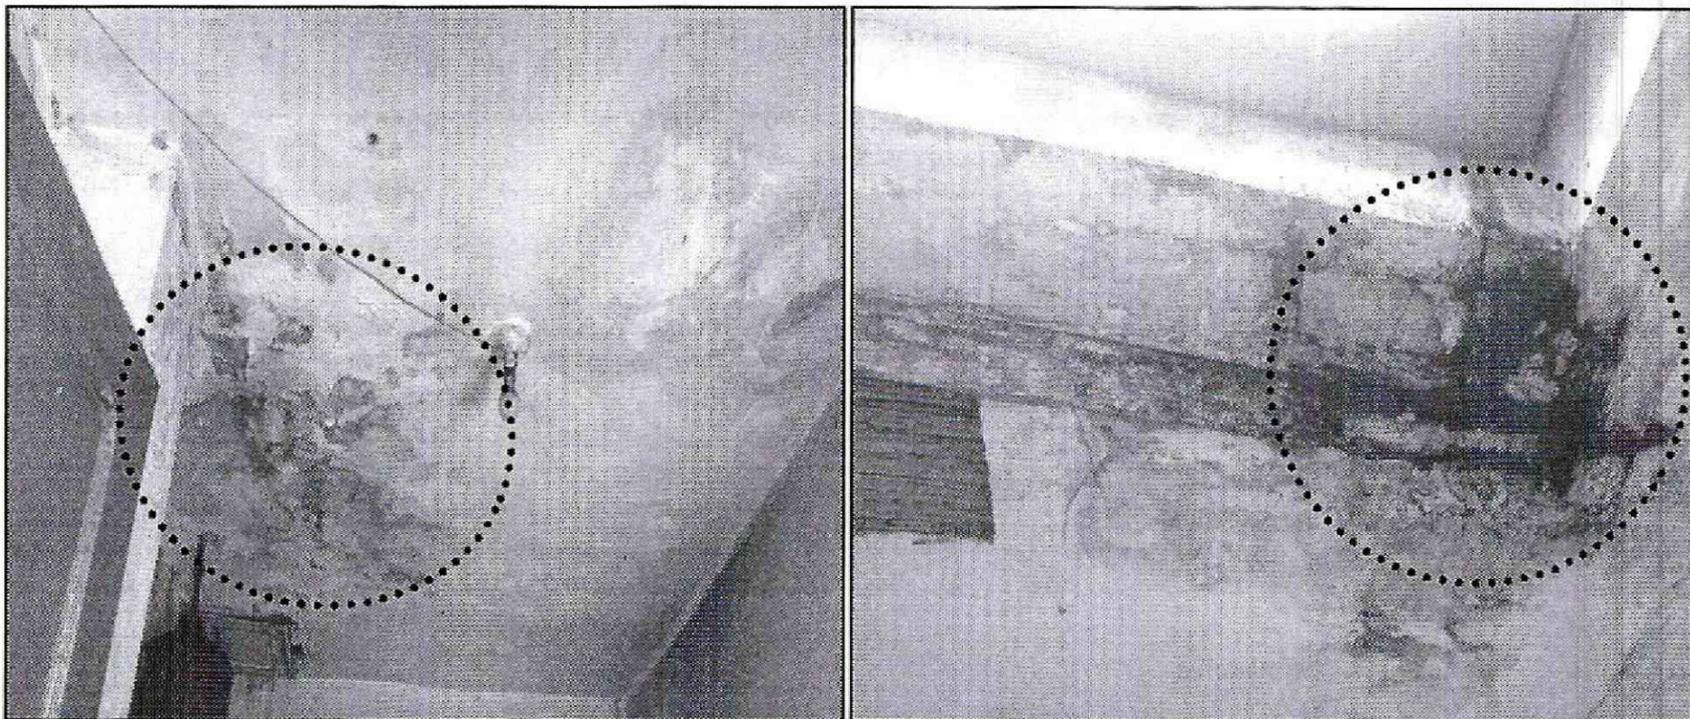
Fotografía 6 y 7. Humedades por filtración provenientes de cubierta en muros divisorios y crecimiento de organismos vegetales en el predio de la Calle 63F No. 25-20 del Sector Catastral Siete de Agosto localidad de Barrios Unidos

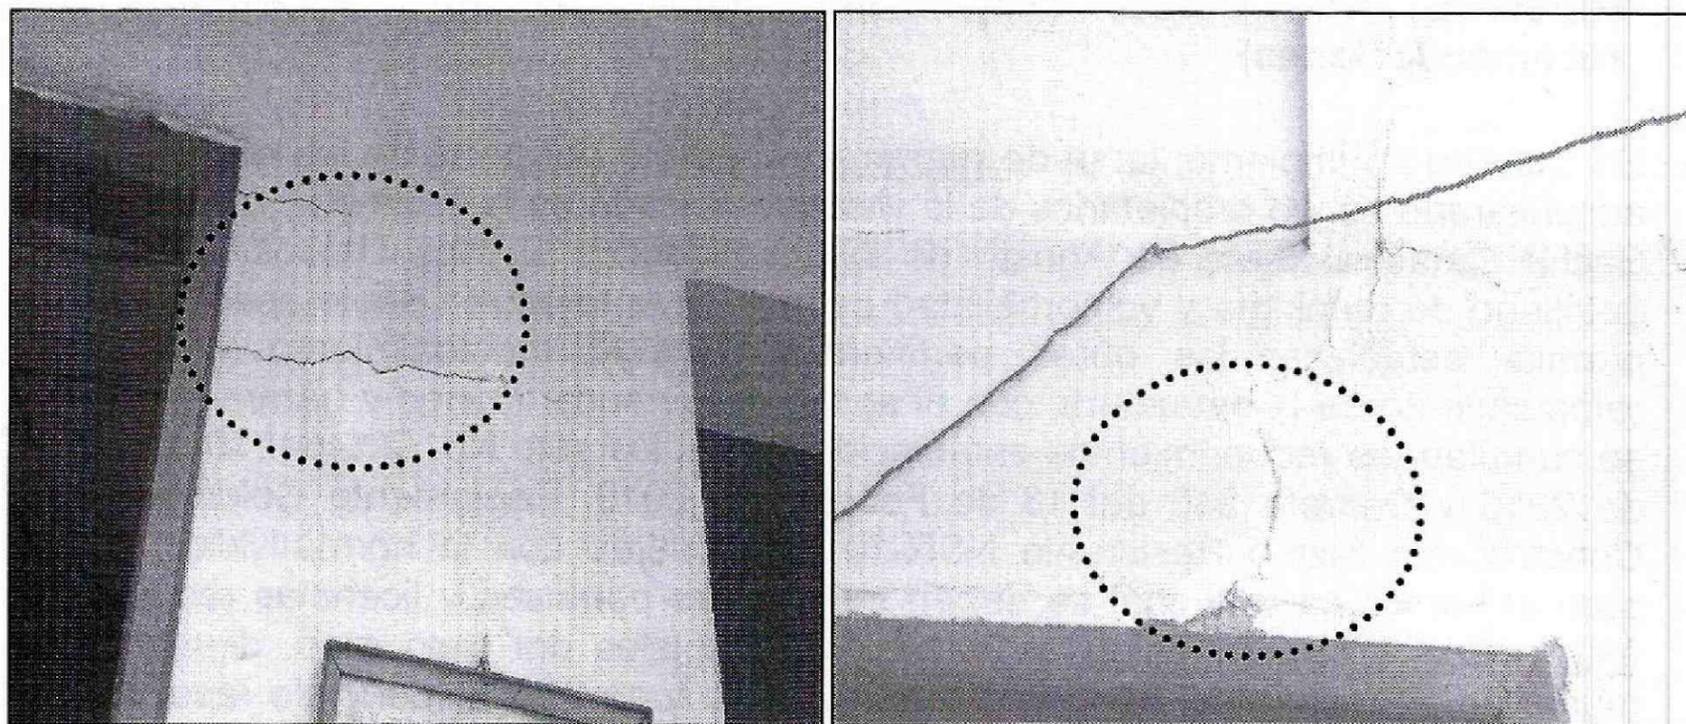
Fotografía 8 y 9. Grietas de tendencia horizontal y vertical en muros divisorios en predio de la Calle 63F No. 25-20 del Sector Catastral Siete de Agosto localidad de Barrios Unidos
