DIAGNÓSTICO TÉCNICO - DI No. 7221
SUBDIRECCIÓN DE ANÁLISIS Y MITIGACIÓN DE RIESGOS
COORDINACIÓN DE ASISTENCIA TÉCNICA
EVENTO DE EMERGENCIA No. 2132464

ATENDIÓ: MARÍA ANGÉLICA QUINTERO QUINTANA				SOLICITANTE				
COE	25	MOVIL	8	Cuerpo Oficial de Bomberos				
FECHA	06 de Marzo de 2014	HORA	11:45 am	VIGENCIA: Temporal mientras no se modifique significativamente las condiciones físicas del sector.				
DIRECCIÓN	Carrera 29D No. 22-38 Sur		ÁREA DIRECTA	0.01 Ha				
SECTOR CATASTRAL	Santander Sur		POBLACIÓN ATENDIDA	1				
UPZ	38 – Restrepo		FAMILIAS	1	ADULTOS	1	NIÑOS	0
LOCALIDAD	15 – Antonio Nariño		PREDIOS EVALUADOS	1				
REFERENCIA	0023020616		OFICIO REMISORIO	CR-17812				
CHIP	AAA0013MUUZ

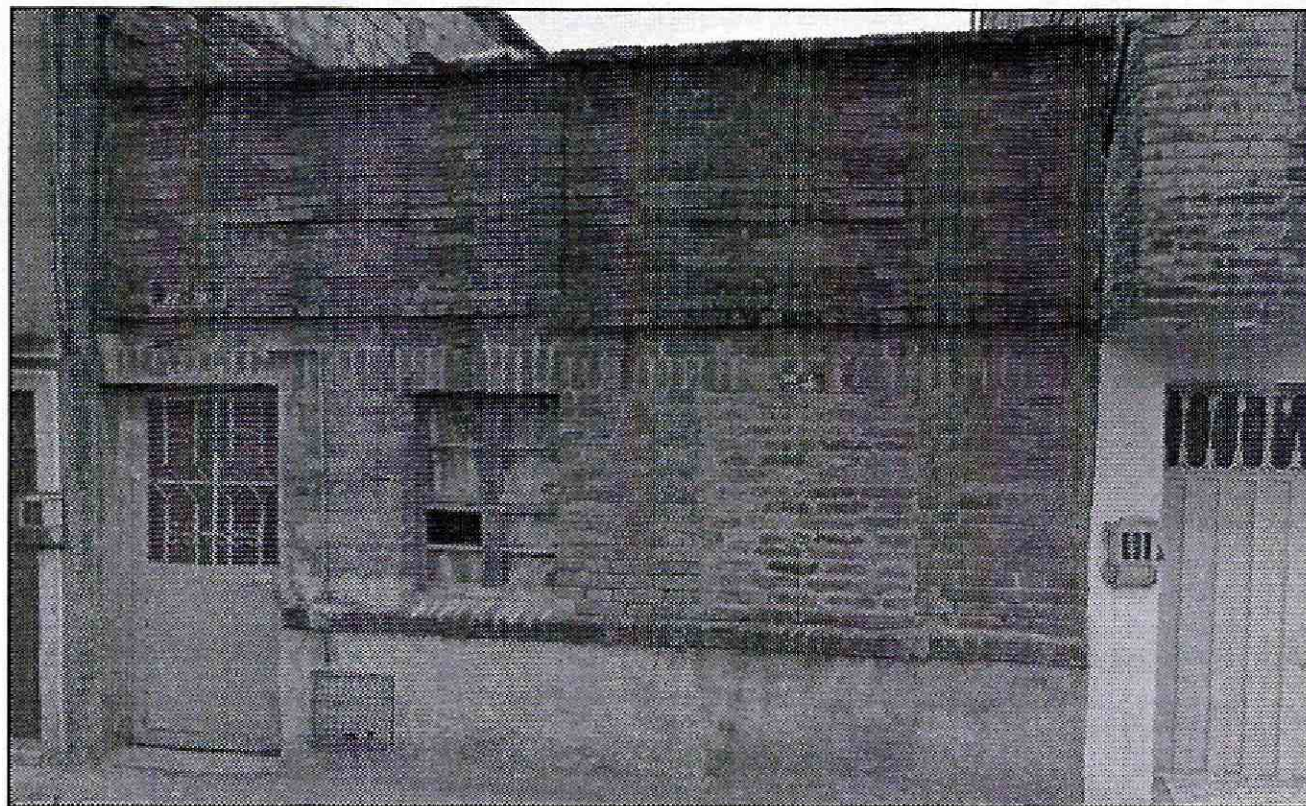
Durante la inspección visual se encuentra una edificación de un (1) nivel, construida en adobe confinado parcialmente con elementos de madera. En otros sectores de la vivienda, se encuentran muros en mampostería simple en ladrillo de arcilla cocida. La cubierta es tipo pesado en teja de arcilla sobre entramado de madera. En el interior de la vivienda se observa un cielo raso con listones de madera (ver fotografía 1).

Fotografía 1. Localización general del Predio ubicado en la Carrera 29D No. 22-38 Sur del Sector Catastral Santander Sur, Localidad de Antonio Nariño

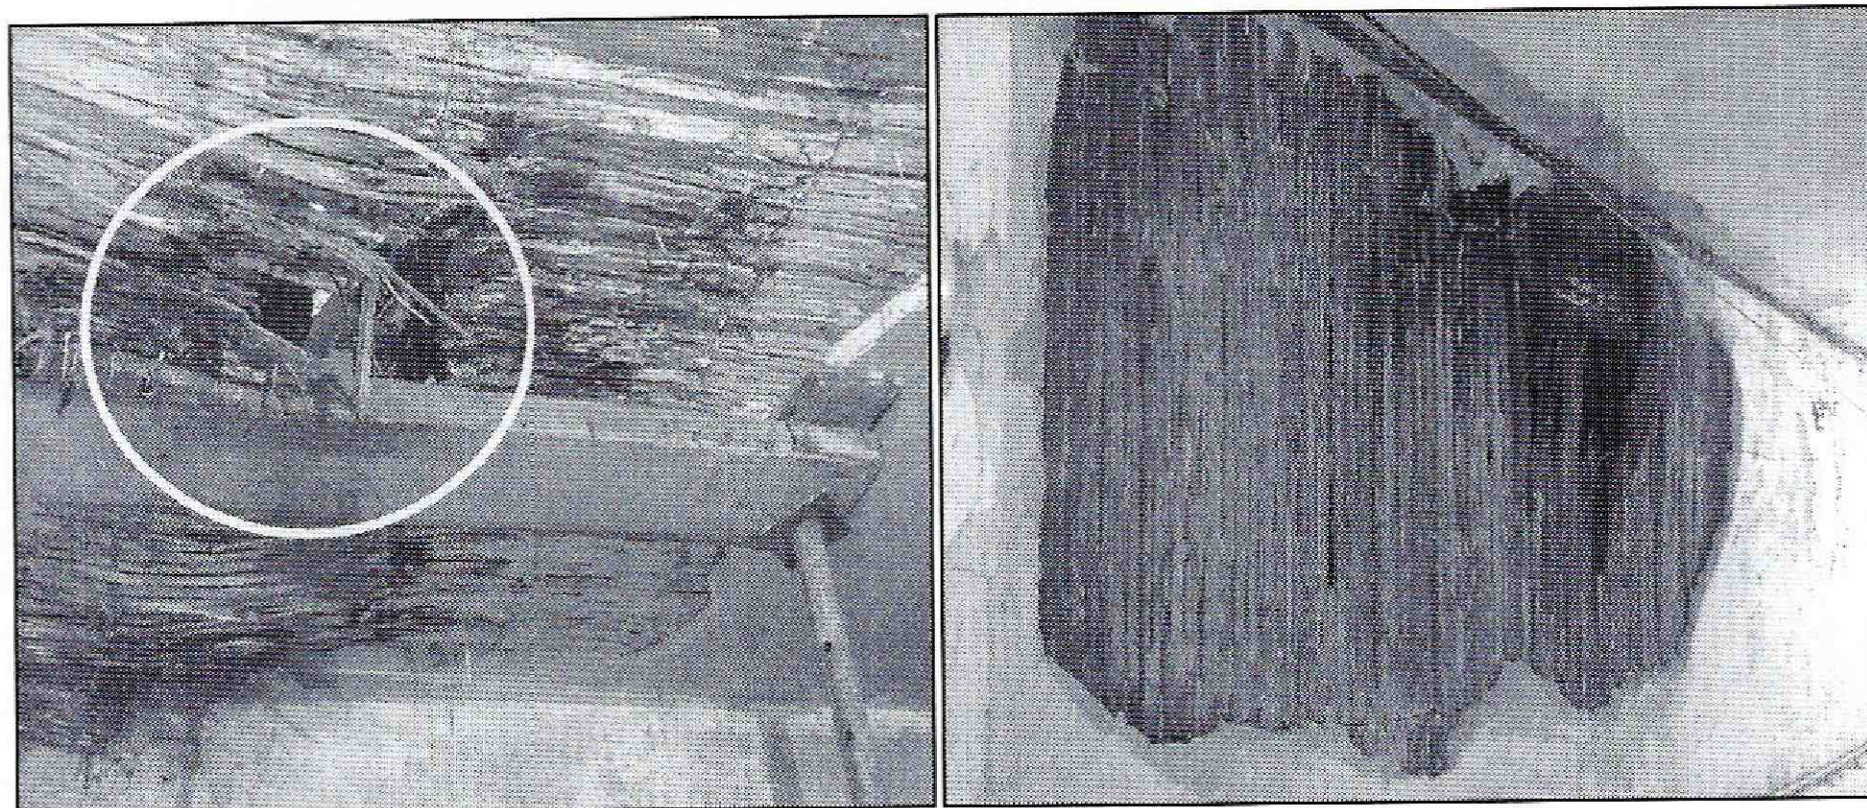
El día 06 de Marzo de 2014 en esta vivienda se evidencian lesiones de tipo mecánico tales como desprendimientos de la torta inferior de recubrimiento de cubierta, en áreas comunes y alcobas (ver fotografía 2 y 3), grietas de tendencia escalonada en dinteles y muros perimetrales (ver fotografía 4), fractura de algunos elemento de cubierta (ver fotografía 5), humedades por filtración en cubierta que ha ocasionado debilitamiento en el entramado de madera que soporta la cubierta (ver fotografía 6), humedades en pisos que han debilitado las láminas de madera (ver fotografía 7).

La causa principal de las lesiones evidenciadas está la falta de mantenimiento periódico de todos los elementos que componen la edificación y por las deficiencias constructivas inherentes a la fecha de construcción.

Fotografía 2 y 3. Desprendimiento de la torta inferior del cielo raso del predio de la Carrera 29D No. 22-38 Sur del Sector Catastral Santander Sur localidad de Antonio Nariño

- A los responsables, administradores y/o propietarios del predio ubicado en la Carrera 29D No. 22-38 Sur del Sector Catastral Santander Sur de la Localidad Antonio Nariño, realizar de manera **inmediata** un estudio detallado de patología debido a las lesiones presentadas y la vulnerabilidad sísmica de la misma con el fin de establecer las medidas de mantenimiento y/o reforzamiento que puedan llegar a requerirse con el fin de retornar el buen funcionamiento de la edificación.

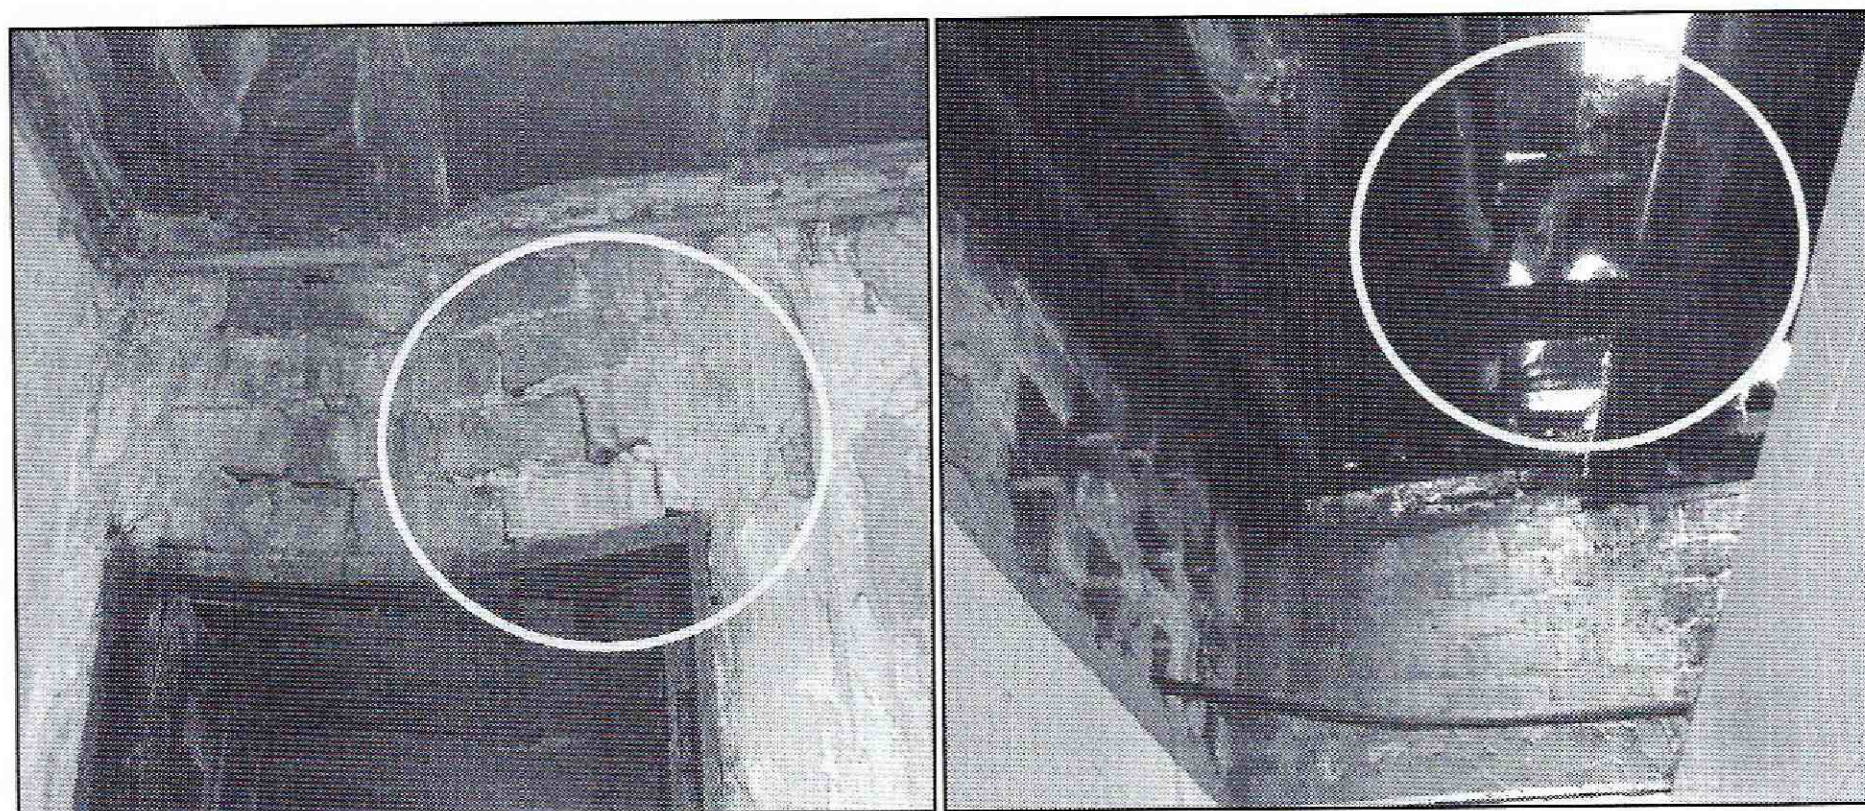
Fotografía 4 y 5. Grietas de tendencia escalonada en dinteles de puertas y fractura de elementos de cubierta del predio de la Carrera 29D No. 22-38 Sur del Sector Catastral Santander Sur localidad de Antonio Nariño

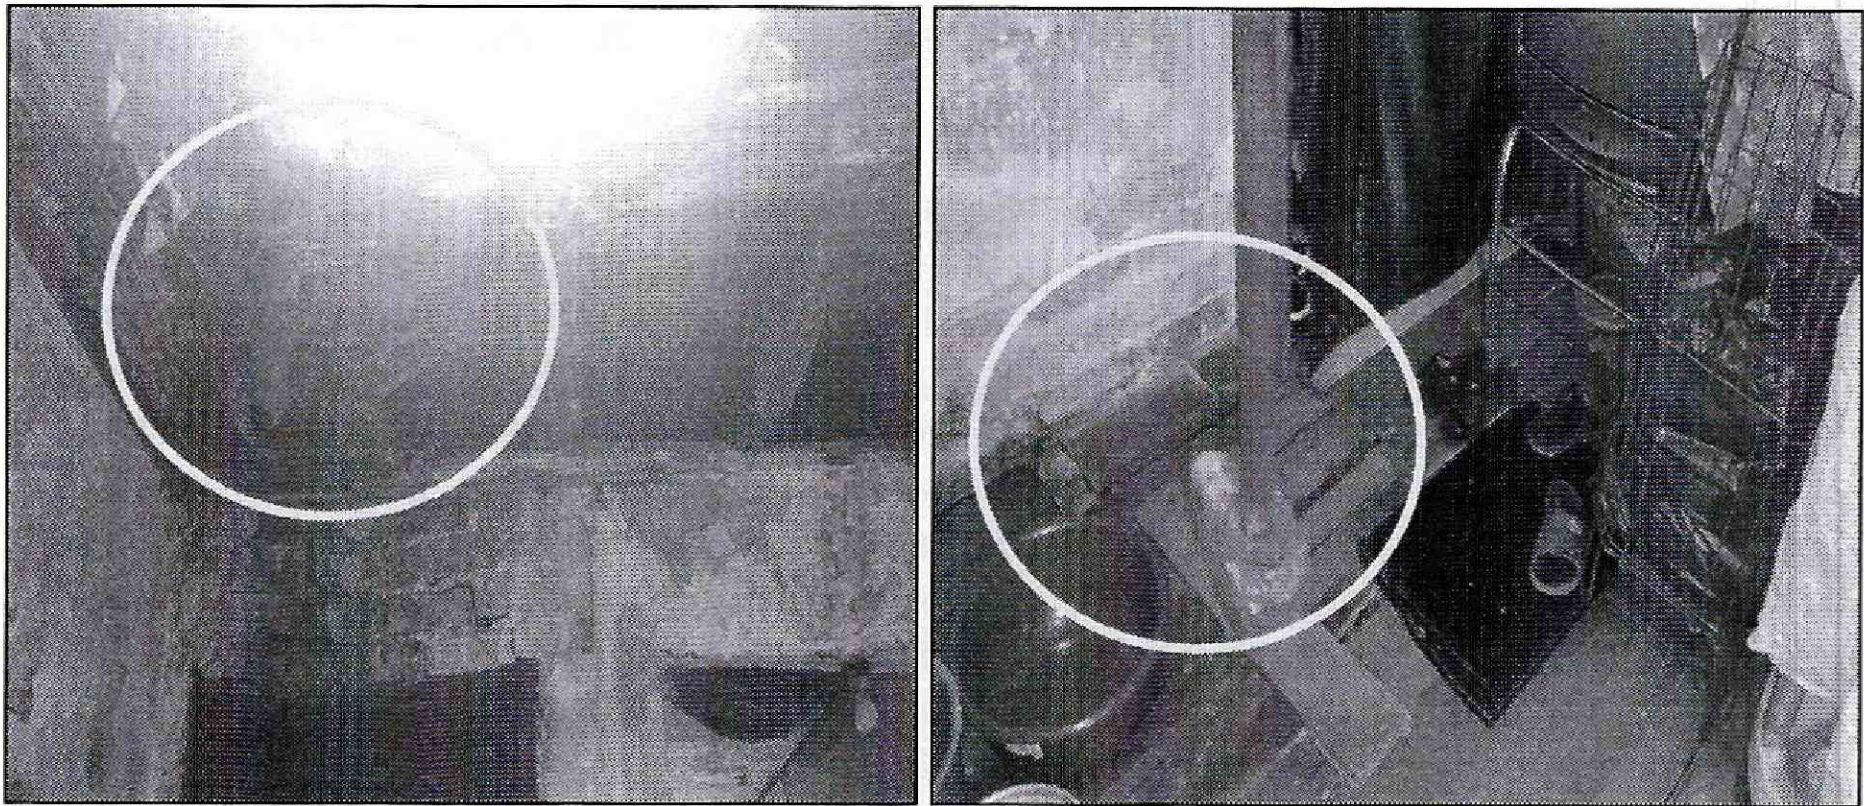
Fotografía 6 y 7. Humedades en cubierta y pisos que han debilitado los elementos de madera predio de la Carrera 29D No. 22-38 Sur del Sector Catastral Santander Sur localidad de Antonio Nariño
