DIAGNÓSTICO TÉCNICO DI-7222
SUBDIRECCIÓN DE ANALISIS Y MITIGACION DE RIESGOS
COORDINACIÓN DE ASISTENCIA TÉCNICA
RADICADO FOPAE 2014ER4131

1. DATOS GENERALES DEL EVENTO

DIRECCIÓN:	Calle 74 B Bis Sor No. 3 A – 79 (Nueva 14 Q – 05)	ÁREA DIRECTA:	100m ²				
BARRIO:	Sector Catastral San Juan	POBLACIÓN ATENDIDA:	4				
UPZ:	57 – Gran Yomasa	FAMILIAS	1	ADULTOS	3	NIÑOS	1
LOCALIDAD:	5 – Usme	PREDIOS EVALUADOS	1				
CHIP	AAA0027TYOE	DOCUMENTO REMISORIO	CR-17814

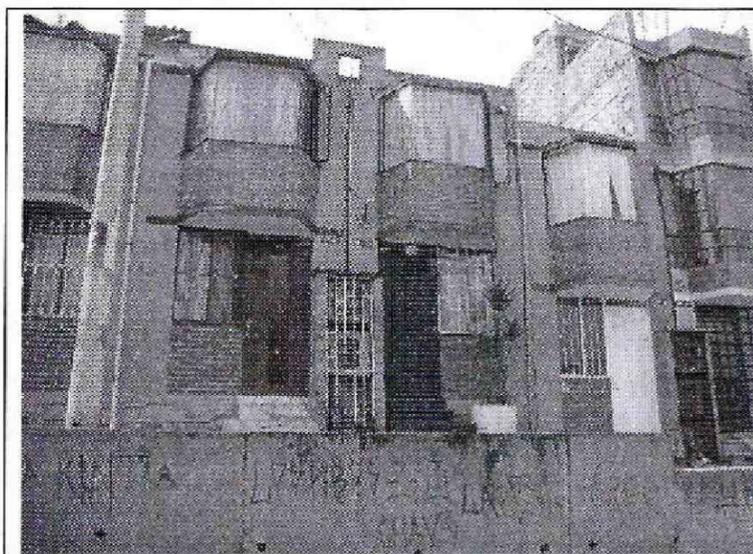
Foto 1. Detalle de la fachada de la vivienda.

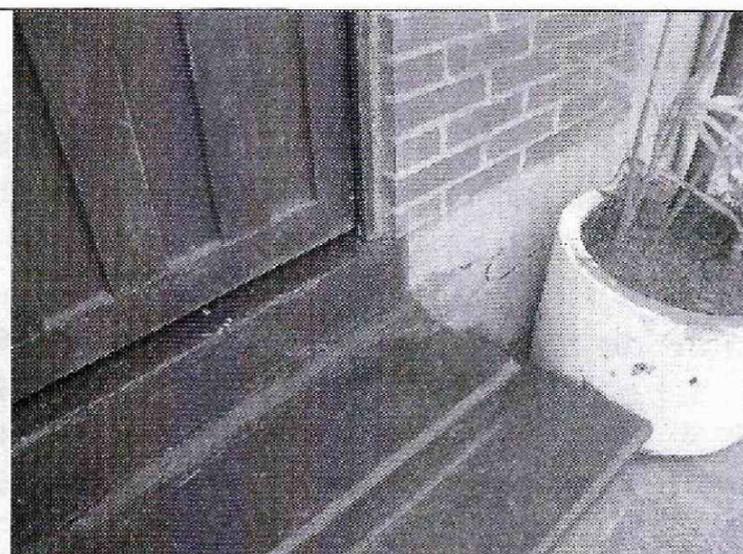
Durante la visita técnica se pudo observar un deterioro progresivo de la vivienda, se observan agrietamientos de tendencias diagonales y longitudinales y de hasta 1 cm de aberturas aproximadamente en las zonas de junta entre los muros de cerramiento de los espacios interiores, los muros de cerramiento exteriores hacia la fachada principal y en los muros de cerramiento del patio posterior de la vivienda, siendo este último el mas averiado.

Adicionalmente se observa un pandeo importante en los marcos de las ventanas y del portón de acceso, situación que posiblemente indique un asentamiento hacia el interior de la edificación de la vivienda; dada la condición de riesgo evidenciada, se recomendó la restricción parcial de uso del patio posterior, donde se observan los daños más severos y así mismo una reforzamiento de la totalidad de la vivienda, para llevarla a condiciones adecuadas de resistencia y estabilidad para evitar que progresen los daños observados.

Foto 2. Detalle de los daños en los muros de fachada.

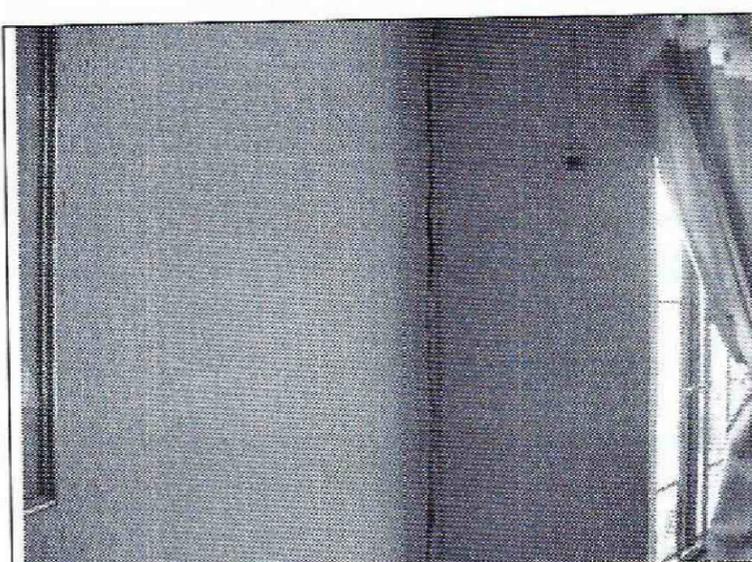
Foto 3. Detalle de las grietas en los muros de cerramiento de los espacios interiores.

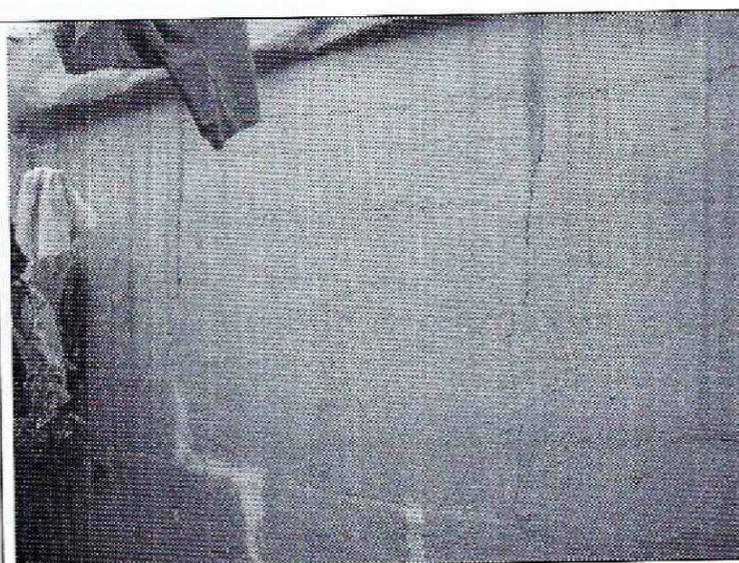
Foto 4. Detalle de los daños de uno de los muros de cerramiento del patio posterior de la vivienda.

encuentran comprometidas en la actualidad, ante cargas normales de servicio y ante la ocurrencia de cargas dinámicas (sismos), por causa de las afectaciones evidenciadas durante la visita técnica, sin embargo por los daños evidenciados en el patio posterior la estabilidad de este último si se encuentran comprometidas en la actualidad y la condición de riesgo de la vivienda puede cambiar de no adelantarse medidas para mitigación y reforzamiento de la vivienda.

- Mantener la restricción parcial de uso del patio posterior de la vivienda emplazada en el predio de la Calle 74 B Bis Sur No. 3 A - 79, del sector catastral San Juan Bautista, en la Localidad de Usme, hasta tanto se garantice la estabilidad y funcionalidad de las instalaciones del teatro y la idoneidad de las intervenciones que se realizaron para mitigar la condición de riesgo.

- Al responsable y/o responsables la vivienda emplazada en el predio de la Calle 74 B Bis Sur No. 3 A - 79, del sector catastral San Juan Bautista, en la Localidad de Usme, se recomienda adelantar acciones para el mantenimiento, reforzamiento y/o mejoramiento de la totalidad del teatro, con el apoyo de personal idóneo y cumplir los niveles de seguridad exigidos por la normativa y con el Decreto No. 926 del 19 de marzo de 2010, Reglamento Colombiano de Construcción Sismo Resistente NSR-10 y su actualización con el Decreto No. 340 del 13 de febrero de 2012 y tramitando los permisos y licencias respectivos.
