DIAGNÓSTICO TÉCNICO - DI No. 7223
SUBDIRECCIÓN DE ANÁLISIS Y MITIGACIÓN DE RIESGOS
COORDINACIÓN DE ASISTENCIA TÉCNICA
EVENTO DE EMERGENCIA No. 2262553

| DIRECCIÓN | Carrera 3A No. 31-61 | | ÁREA DIRECTA | 0.01 Ha | | | | |

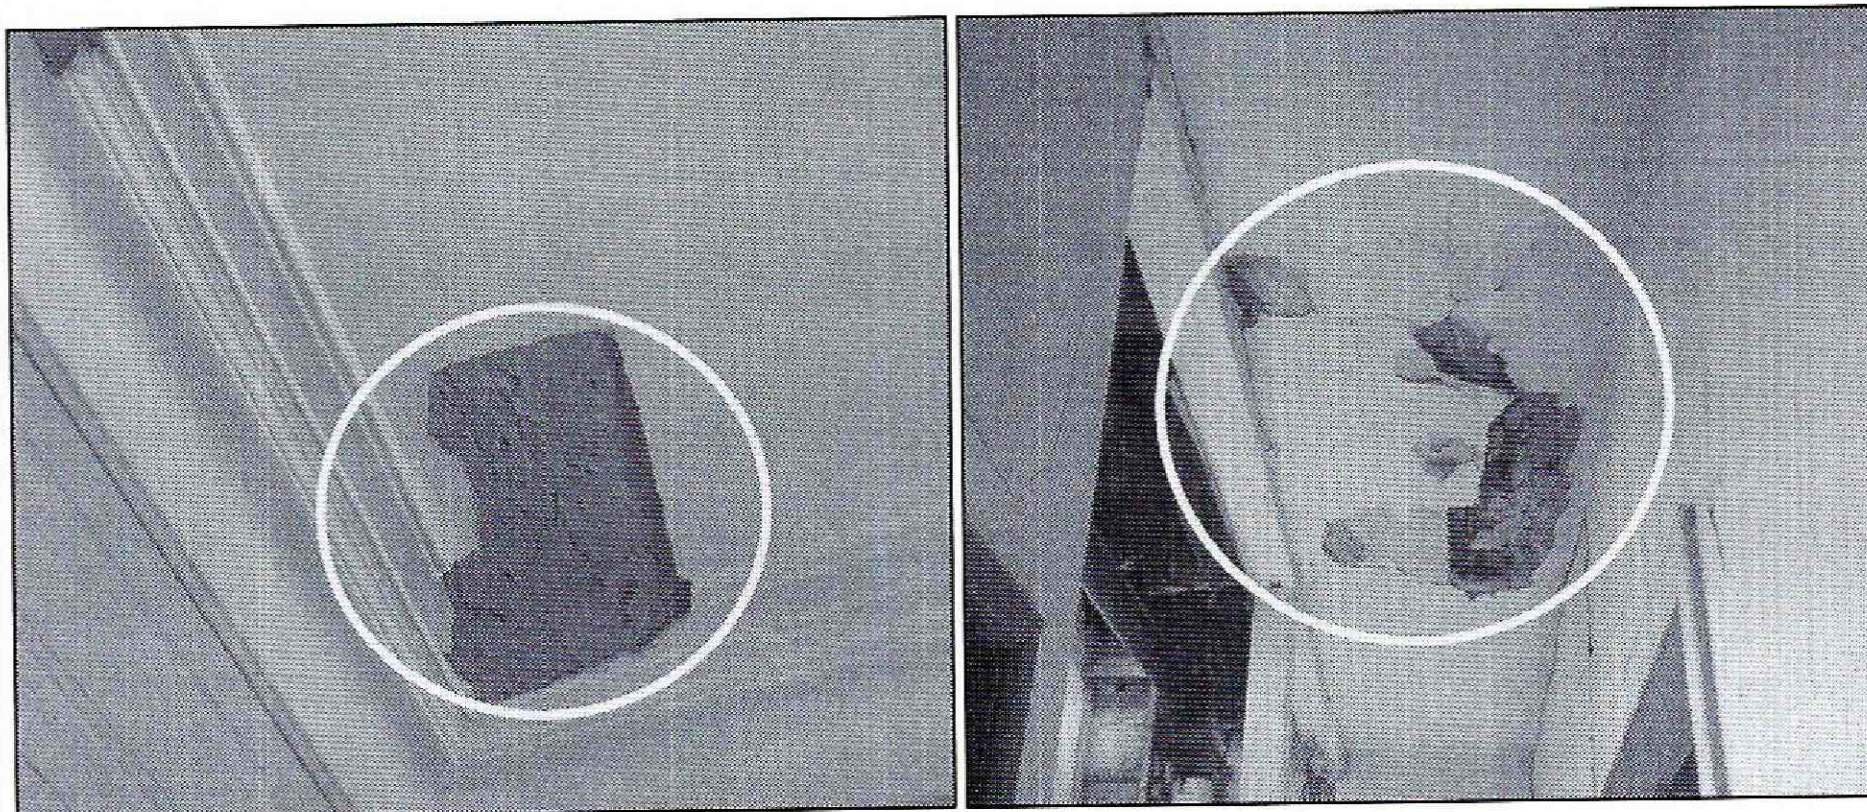
En esta vivienda se evidencian lesiones de tipo mecánico tales como desprendimientos de la torta inferior de recubrimiento de cubierta, en áreas comunes (ver fotografía 2 y 3), grietas de horizontal en dinteles y muros perimetrales (ver fotografía 4 y 5), grietas de tendencia vertical y desprendimientos de la capa de recubrimiento en fachada (ver fotografías 6 y 7), humedades por filtración y deterioro general del predio (ver fotografía 8 y 9).

La causa principal de las lesiones evidenciadas está la falta de mantenimiento periódico de todos los elementos que componen la edificación y por las deficiencias constructivas inherentes a la fecha de construcción.

Fotografía 2 y 3. Desprendimiento de la torta inferior del cielo raso del predio de la Carrera 3A No. 31-61 del Sector Catastral La Perseverancia localidad de Santa Fe

- A los responsables, administradores y/o propietarios del predio ubicado en la Carrera 3A No. 31-61 del Sector Catastral La Perseverancia de la Localidad Santa Fe, realizar de manera **inmediata** un estudio detallado de patología debido a las lesiones presentadas y la vulnerabilidad sísmica de la misma con el fin de establecer las medidas de mantenimiento y/o reforzamiento que puedan llegar a requerirse con el fin de retornar el buen funcionamiento de la edificación.

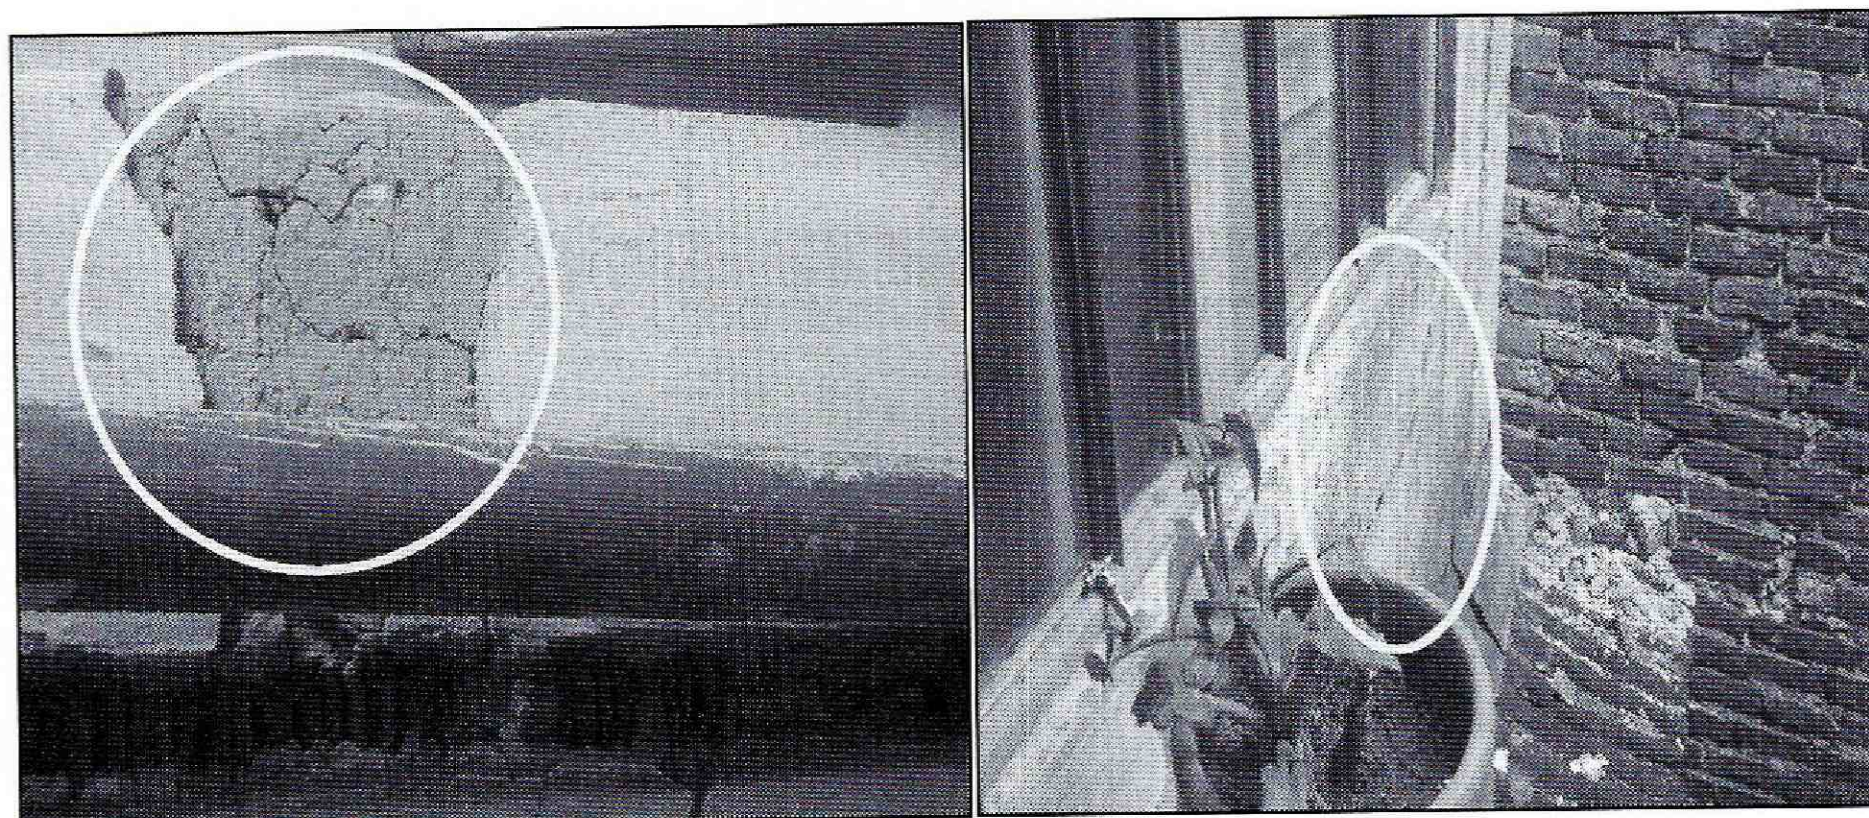
Fotografía 4 y 5. Grietas de tendencia irregular en dinteles de puertas y fractura de de muros perimetrales del predio de la Carrera 3A No. 31-61 del Sector Catastral La Perseverancia localidad de Santa Fe

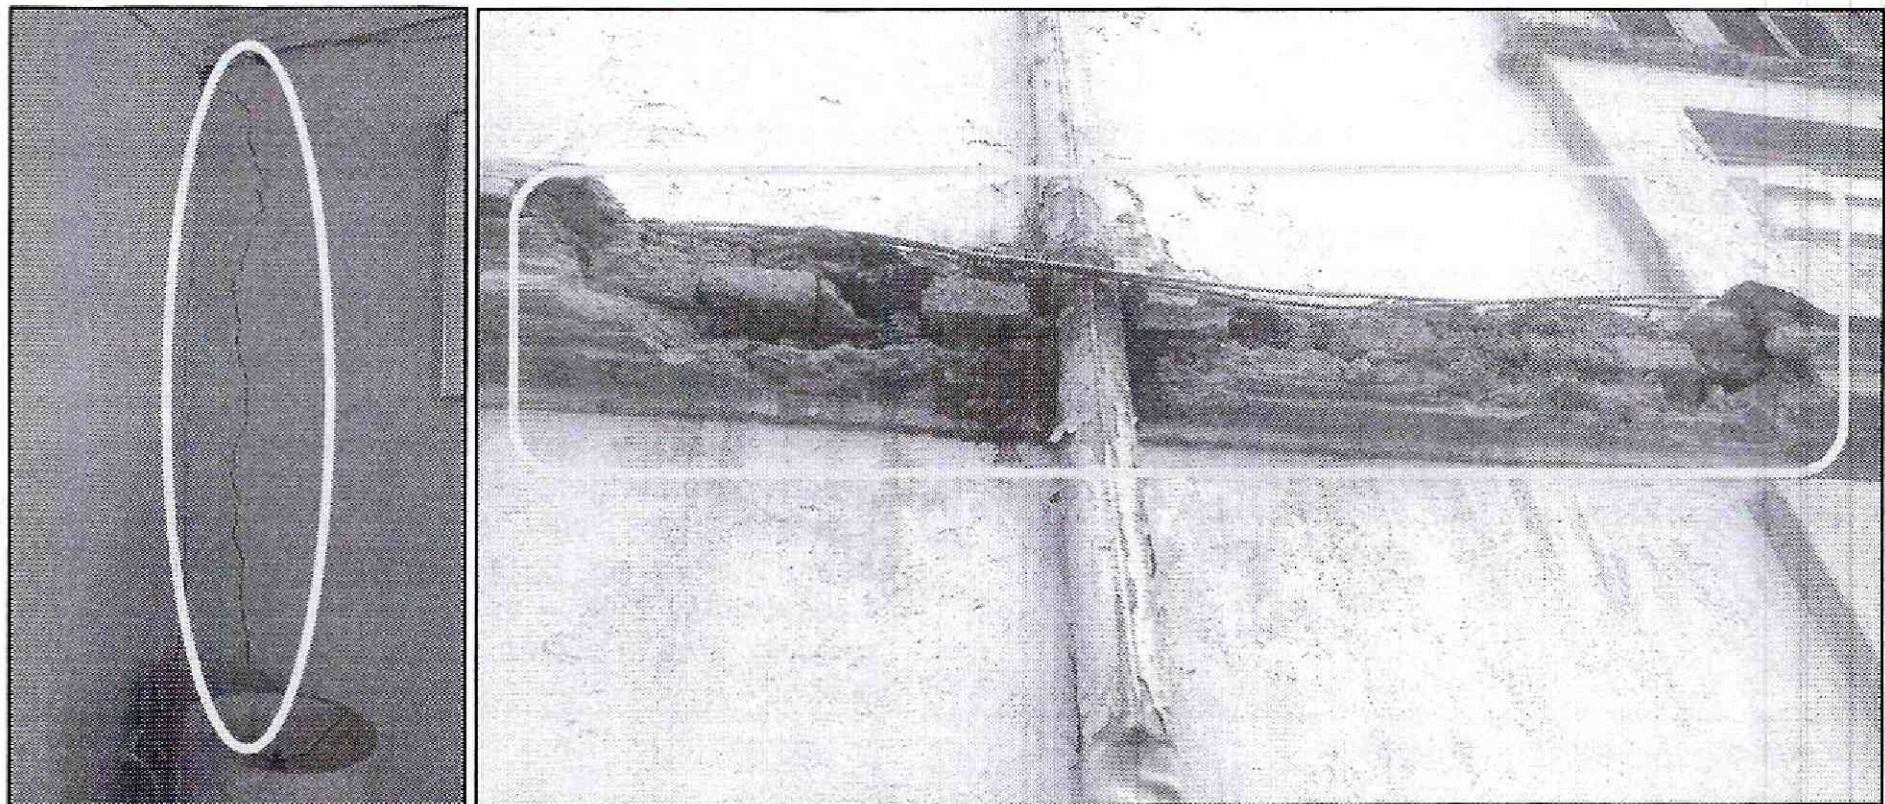
Fotografía 6 y 7. Grietas de tendencia vertical y desprendimientos de la capa de recubrimiento en fachada de predio de la Carrera 3A No. 31-61 del Sector Catastral La Perseverancia localidad de Santa Fe

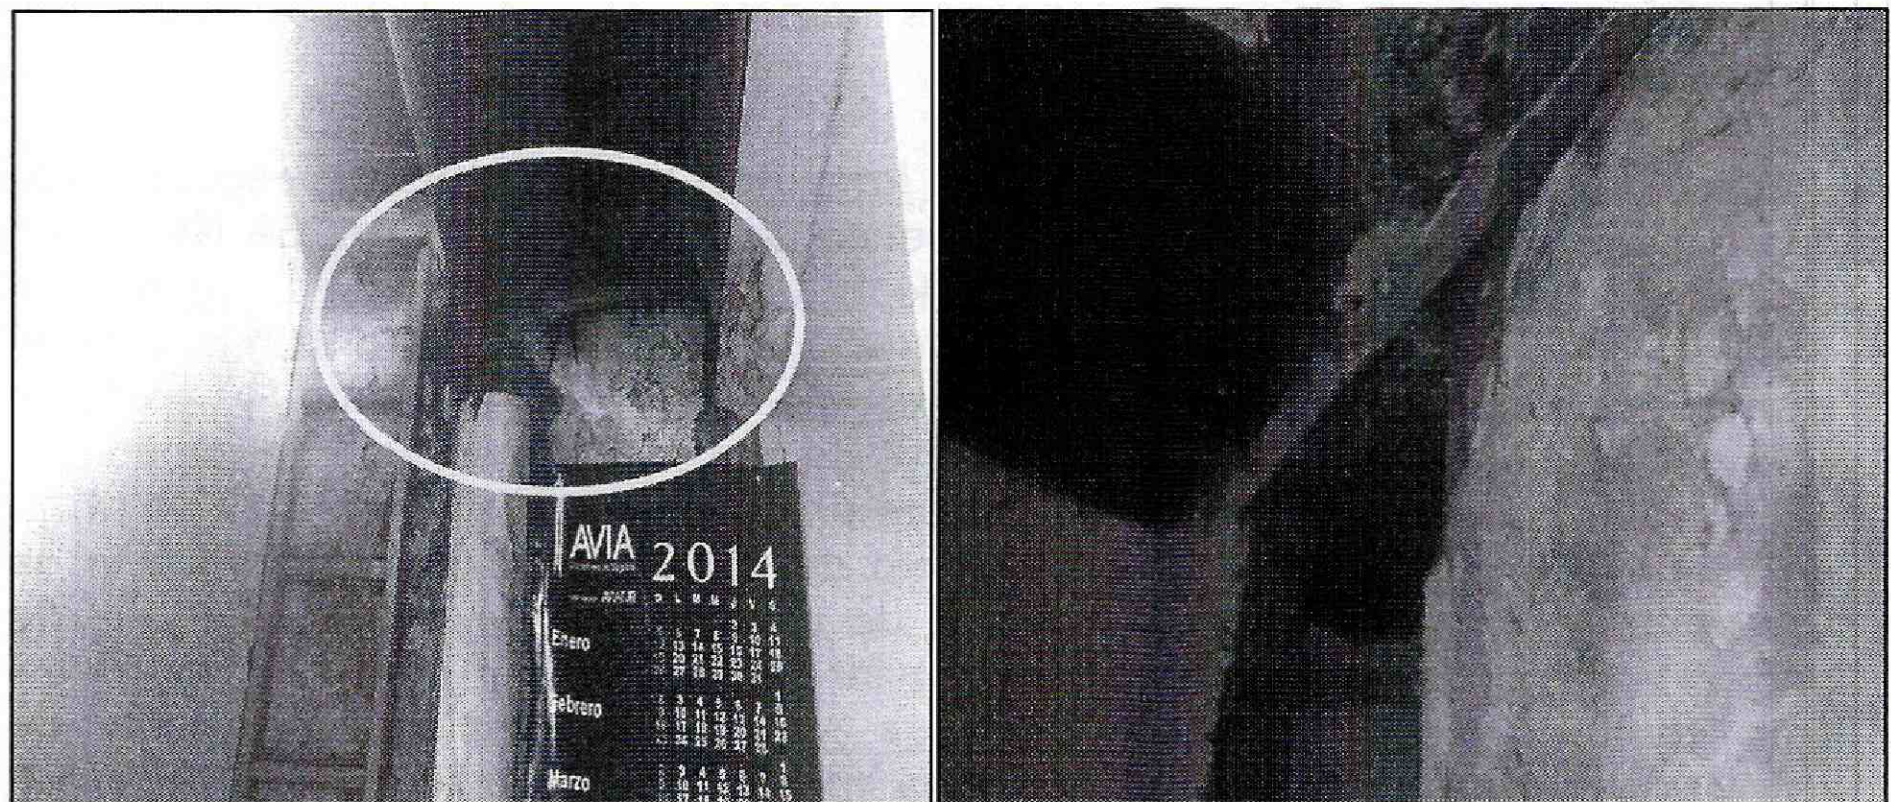
Fotografía 8 y 9. Humedades por filtración y deterioro general del predio de la Carrera 3A No. 31-61 del Sector Catastral La Perseverancia localidad de Santa Fe
