DIAGNÓSTICO TÉCNICO - DI No. 7235
SUBDIRECCIÓN DE ANÁLISIS Y MITIGACIÓN DE RIESGOS
COORDINACIÓN DE ASISTENCIA TÉCNICA
EVENTO DE EMERGENCIA No. 2154815

DIRECCIÓN	Carrera 18F No. 92-80 Sur	ÁREA DIRECTA	0.01 Ha		
BARRIO	Lagunitas	POBLACIÓN ATENDIDA	7		
UPZ	N/A	FAMILIAS	1	ADULTOS	4
				NIÑOS	3
LOCALIDAD	19 – Ciudad Bolívar	ESTRUCTURA EVALUADA	1		
REFERENCIA	204304 46 05	OFICIO REMISORIO	CR-17857		
CHIP	AAA0143UYRU

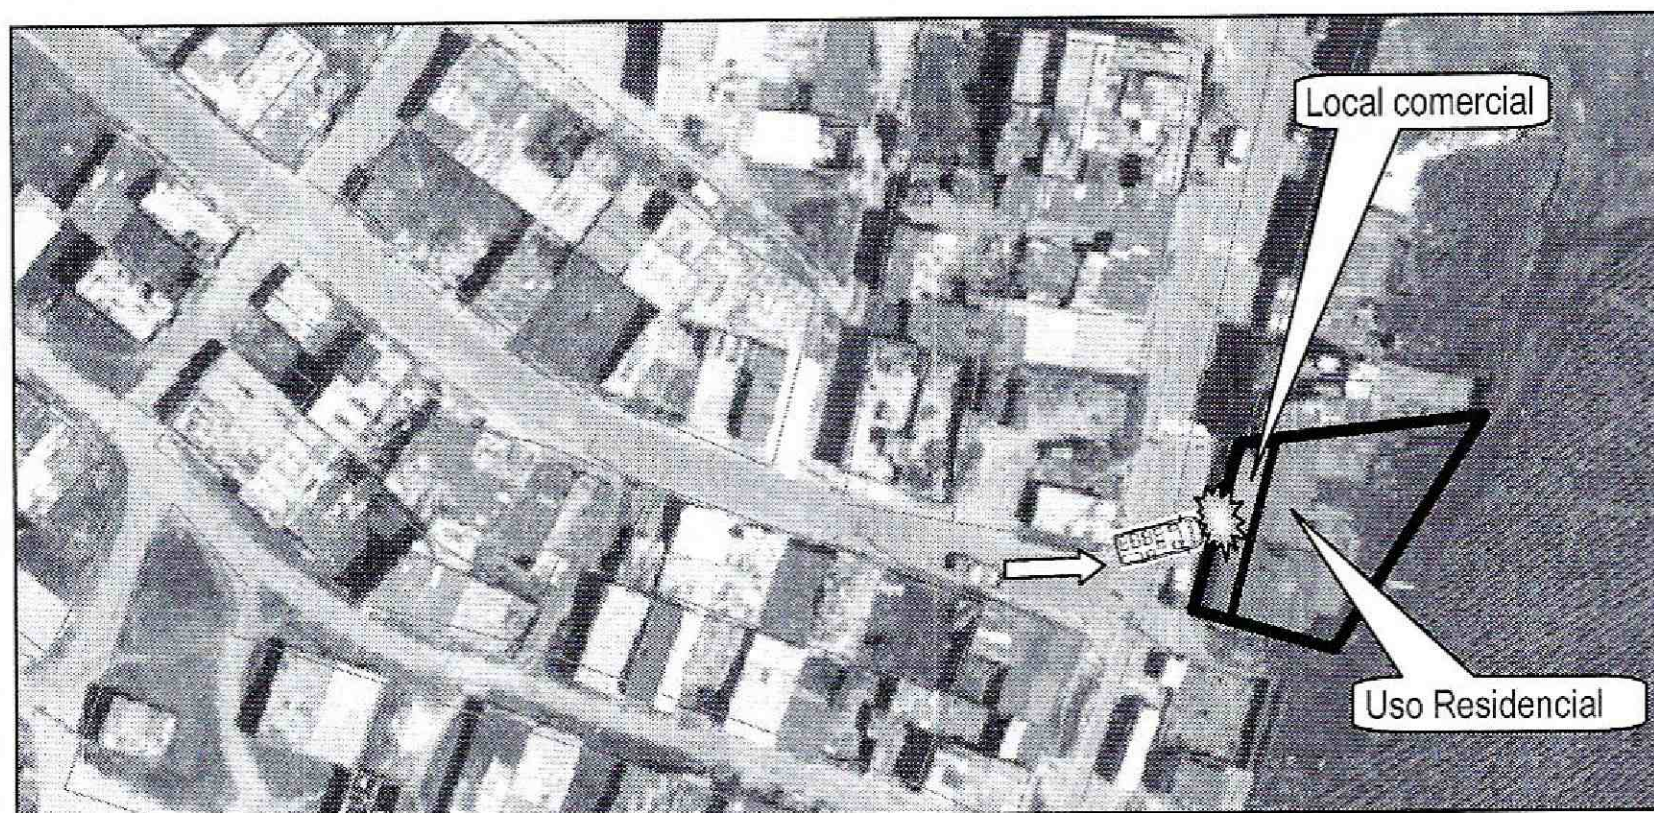
La estructura afectada corresponde a un predio de un nivel frontal y dos niveles en la parte posterior, construido en mampostería simple confinada parcialmente, de uso mixto (comercial y residencial). En la parte frontal se ubica un local comercial, el cual en su fachada recibió el impacto del vehículo automotor tipo bus, causando afectaciones localizadas, situación que provocó el colapso parcial del mismo y lesiones de tipo mecánico en la parte restante, tales como grietas y fisuras.

Figura 1. Predio de la Carrera 18F No. 92-80 Sur del barrio Lagunitas en la Localidad de Ciudad Bolívar el cual fue impactado por Bus de eje doble

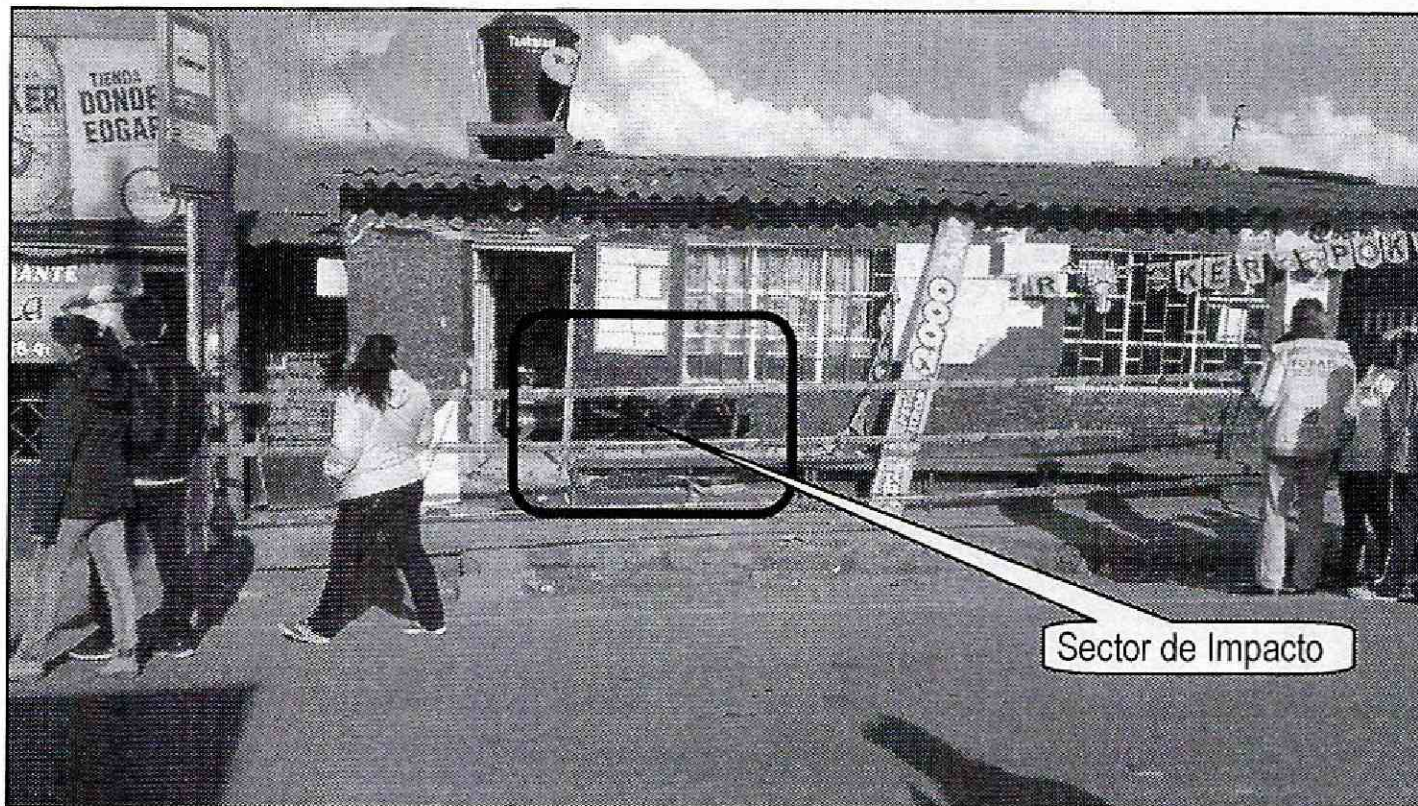
Fotografía 1. Predio de la Carrera 18F No. 92-80 Sur del barrio Lagunitas en la Localidad de Ciudad Bolívar el cual fue impactado por Bus de eje doble

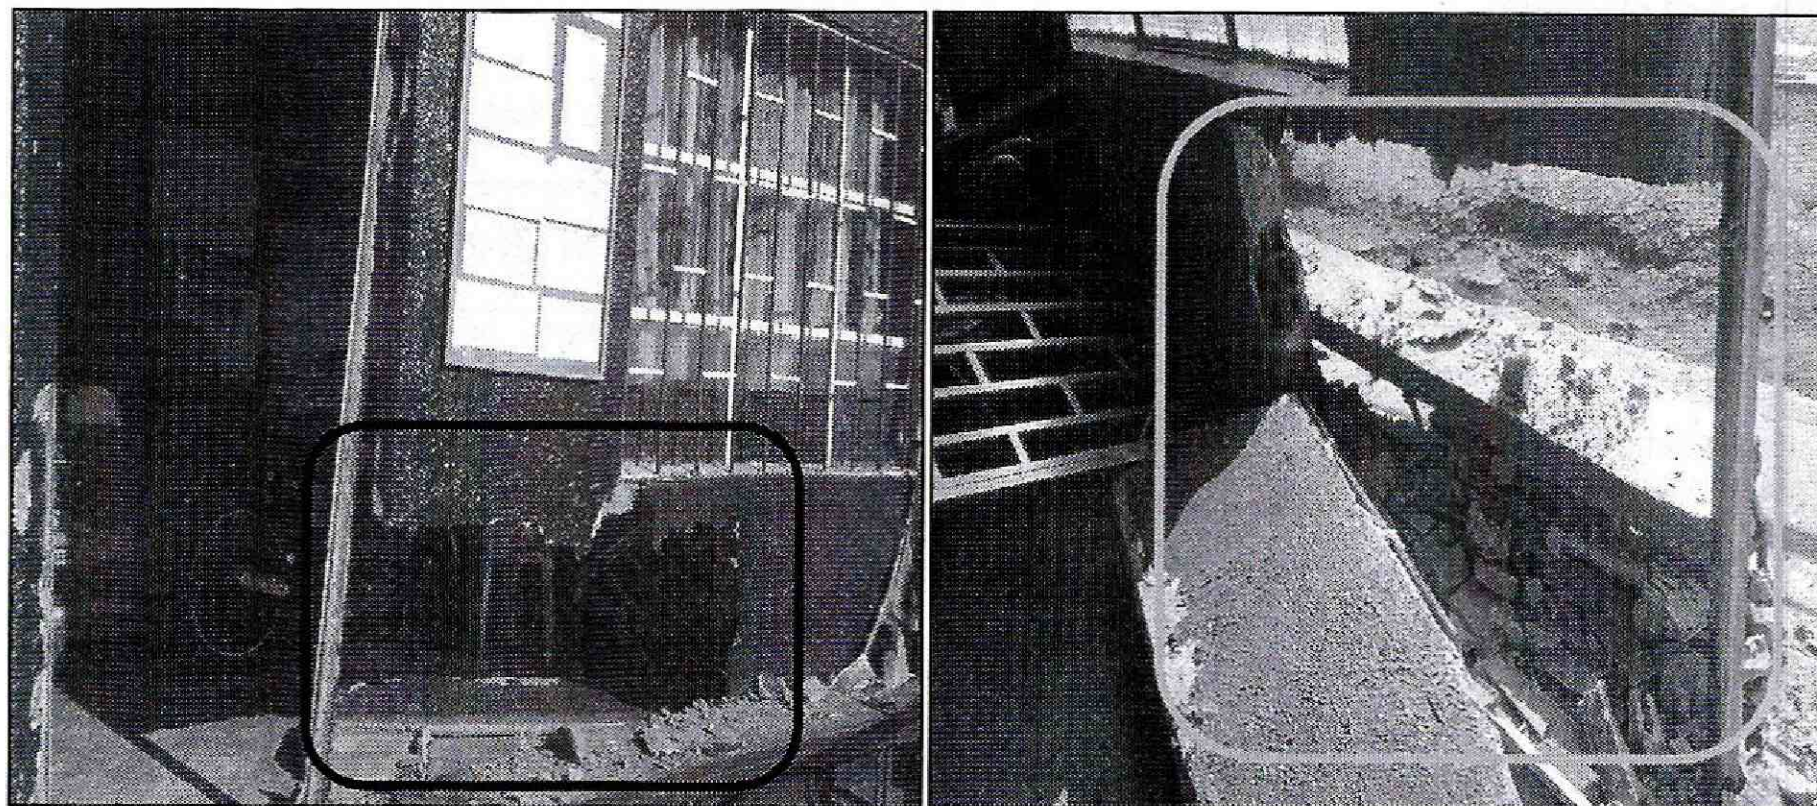
Fotografía 2 y 3. Sección impactada la cual sufrió colapso parcial del predio de la Carrera 18F No. 92-80 Sur del barrio Lagunitas en la Localidad de Ciudad Bolívar el cual fue impactado por Bus de eje doble

No.	POSIBLE PROPIETARIO Y/O POSEEDOR	DIRECCION	P	A	M	DAÑOS EN PUENTE PEATONAL
1.	Edgar Antonio Garzón Moreno	Carrera 18F No. 92-80 Sur Barrio Lagunitas Localidad de Ciudad Bolívar	7	4	3	Colapso parcial, grietas y fisuras de muro de fachada, situación, que en la actualidad compromete su estabilidad y funcionalidad, ante la acción de cargas normales (habituales) de servicio y ante la acción de cargas dinámicas (sismo u otros).

- Adelantar de manera **inmediata** por parte de los responsables de los daños, administradores y/o propietarios de los predios de la referencia, obras de reparación de los muros afectados por el impacto al predio de la Carrera 18F No. 92-80 Sur del barrio Lagunitas de la Localidad de Ciudad Bolívar, garantizando que se cumplan los requerimientos establecidos en el Decreto

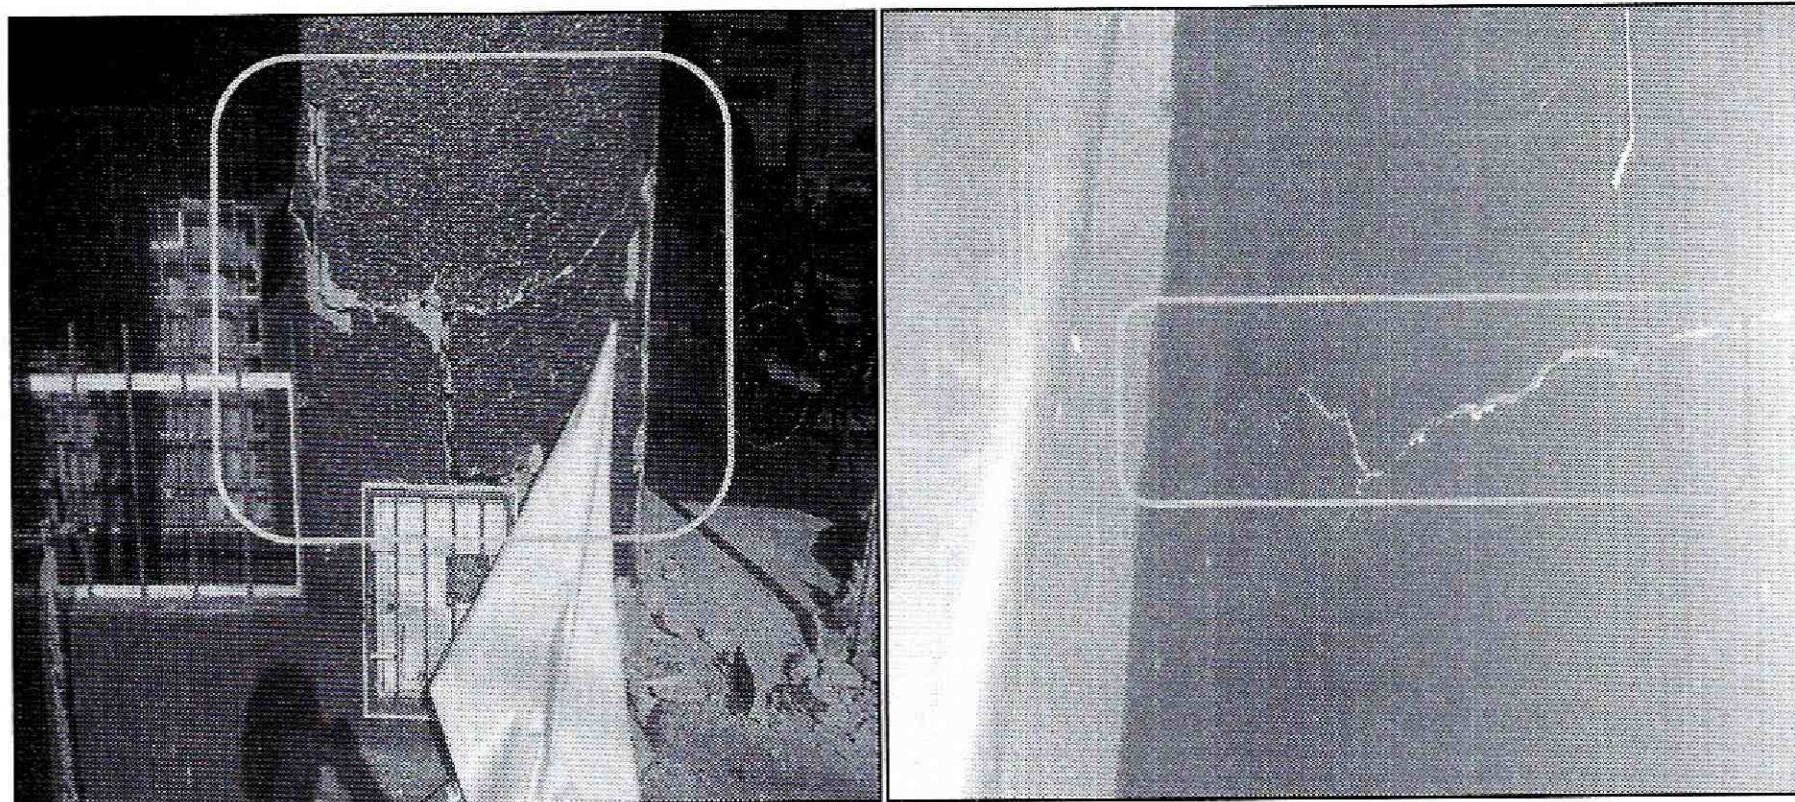
Fotografía 4 y 5. Costado norte de la fachada donde se evidencian grietas y fisuras de la parte restante de la fachada del predio de la Carrera 18F No. 92-80 Sur del barrio Lagunitas en la Localidad de Ciudad Bolívar el cual fue impactado por Bus de eje doble
