DIAGNÓSTICO TÉCNICO DI -7245
SUBDIRECCIÓN DE ANÁLISIS Y MITIGACIÓN DE RIESGOS
COORDINACIÓN DE ASISTENCIA TÉCNICA
EVENTO SIRE No 2163999
RADICADO No 2014ER4973

DIRECCIÓN	Carrera 2 No 93-09 Sur (Dirección Antigua) Carrera 14 B No 93-09 Sur (Dirección Nueva)	ÁREA DIRECTA	300 m ²
BARRIO	Tenerife	POBLACIÓN ATENDIDA	6
UPZ	58 - Comuneros	FAMILIAS 1 ADULTOS	5 NIÑOS 1
LOCALIDAD	5 - Usme	PREDIOS EVALUADOS	6
CHIP	AAA0025SUJZ	OFICIO REMISORIO	CR-17886

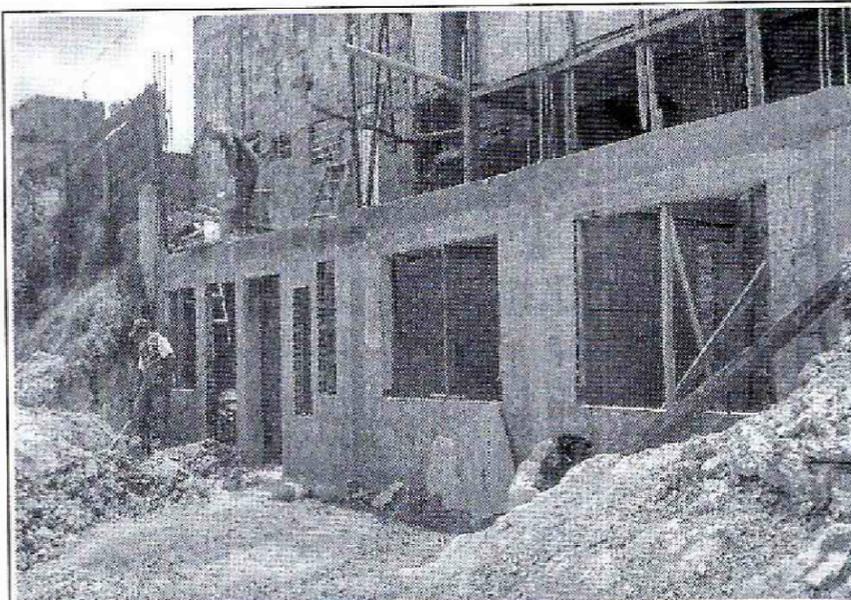
Hacia la parte baja del talud de corte (costado occidental del predio) se adelanta la construcción de una vivienda en mampostería confinada por vigas y columnas en concreto reforzado. La cual posiblemente corresponda a una infracción urbanística ya que al momento de la inspección visual no cuenta con valla de curaduría y se encuentra

invadiendo espacio público situación que con base en la inspección visual no es posible corroborar.

Fotografía 1. Construcción de vivienda hacia la parte baja del talud de corte La cual posiblemente corresponda a una infracción urbanística ya que al momento de la inspección visual no cuenta con valla de curaduría y se encuentra invadiendo espacio público situación que con base en la inspección visual no es posible corroborar.

- A la Alcaldía Local de Usme, desde su competencia y en virtud a lo establecido en el Art. 193 del Acuerdo 79 de 2003 “Código de Policía de Bogotá”, adelantar la vigilancia del cumplimiento de las normas vigentes sobre desarrollo urbano, usos del suelo y subsuelo y reforma urbana, así como de la adopción de medidas para la protección, recuperación y conservación del espacio público, ambiente y bienes de interés cultural del Distrito, dado que el predio de la Carrera 2 No. 93-11 Sur, posiblemente se encuentran invadiendo el espacio público.

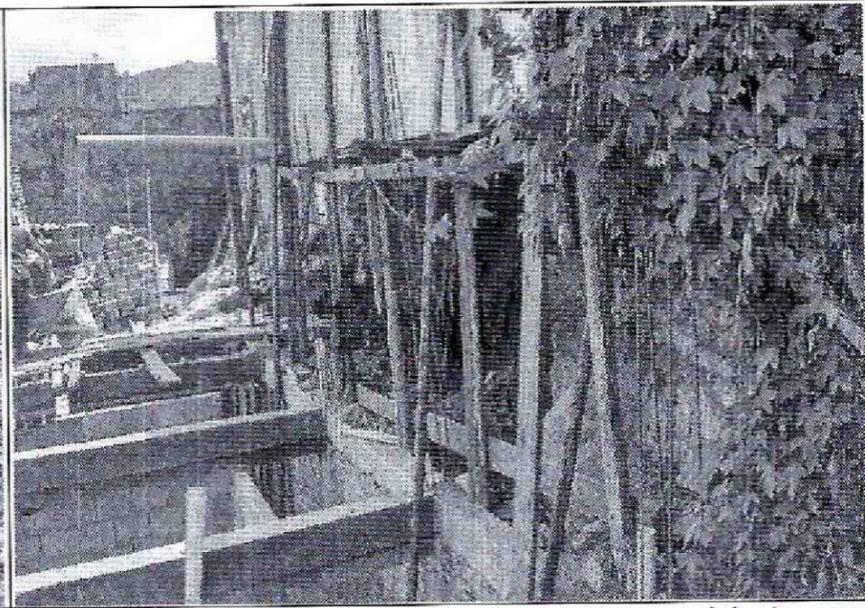
Se presentó pérdida de suelo de cimentación de la vivienda emplazada en el predio de la Carrera 2 No. 93-11 Sur (parte alta del talud de corte), del barrio Tenerife de la Localidad de Usme, situación que involucró un volumen de aproximadamente 2 metros cúbicos de material los cuales se depositaron en la parte baja del talud de corte evaluado; el cual cuenta con una altura de 5m y una longitud de 6m aproximadamente, con pendiente entre los 80° y 90°, y en el que al momento de la inspección visual se realizaban labores de excavación sin acompañamiento de personal idóneo para la construcción de una vivienda localizada en la parte baja del talud corte (costado occidental del predio), las cuales detonaron el desprendimiento de material.

Fotografía 2. Se observa intervenciones que se adelantan en el talud de corte evaluado los cuales generaron la pérdida de suelo de cimentación de la vivienda emplazada en la Carrera 2 No. 93-11 Sur.

- En caso de no existir restricciones y/o condicionamientos al uso del suelo, para el predio de la Carrera 2 No. 93-11 Sur, se recomienda al responsable y/o responsables del mismo implementar adecuadas medidas de estabilización, protección y manejo de las aguas de escorrentía superficial y subsuperficial, en todos aquellos taludes de corte y/o relleno que hayan sido realizados para la adecuación del terreno y posterior emplazamiento de las viviendas allí existentes, acciones que deberán ser adelantadas con el apoyo de personal idóneo, quienes deben adelantar estudios de carácter cuantitativo que permitan garantizar que las obras a implementar cuenta con los niveles de estabilidad adecuados para su uso. Por otra parte, se resalta que se deberá garantizar el cumplimiento de los requerimientos establecidos en el Decreto No. 926 de 2010 y su Decreto Modificatorio 092 del 17 de Enero de 2011, Reglamento Colombiano de Construcción Sismo Resistente NSR – 10, de acuerdo con la normatividad vigente para el Sector, para lo cual se deben tramitar los permisos y licencias respectivos.
