DIAGNÓSTICO TÉCNICO DI - No. 7262
SUBDIRECCIÓN DE ANÁLISIS Y MITIGACIÓN DE RIESGOS
COORDINACIÓN DE ASISTENCIA TÉCNICA
EVENTO SIRE No. 2224718

Se presenta afectación estructural en la edificación residencial, que se ubica en el predio de la Calle 78 No. 69-48, causada posiblemente por construcción que se adelanta en el predio de la Calle 78 No. 69-54.

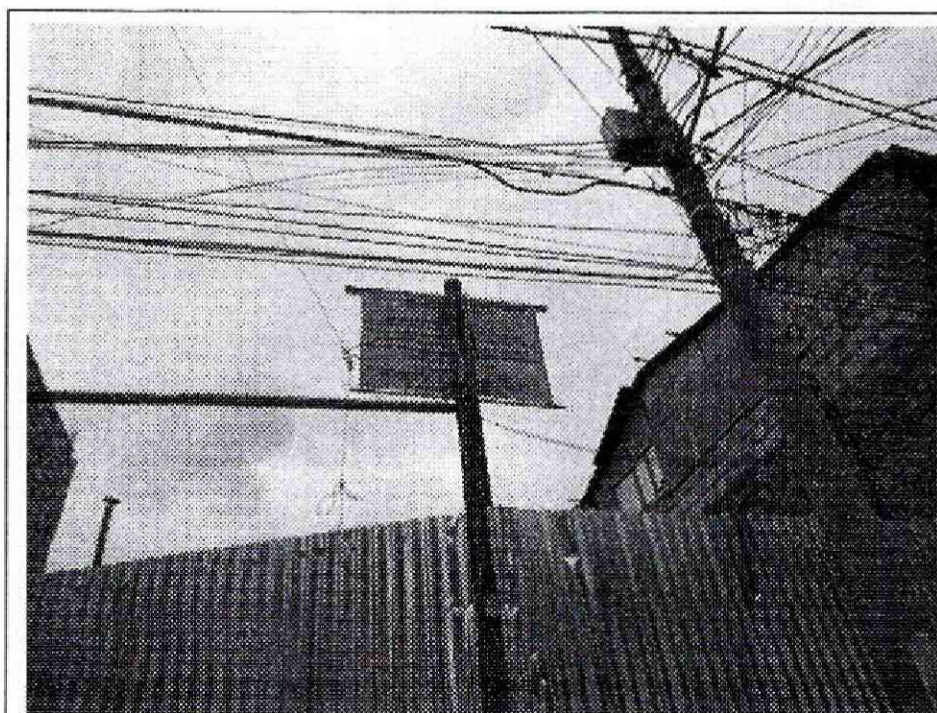
En el predio de la Calle 78 No. 69-54, se adelanta actualmente la construcción de un edificio de tres (3) niveles (según la valla informativa, foto No. 1 y 6); en la actualidad no se ha construido en altura; al parecer se estaban adelantado obras preliminares de limpieza y descapote (excavación superficial).

Foto 1. Vista general de una fracción de la fachada del predio de la Calle 78 No. 69-54, donde se adelantan actualmente actividades de obra.

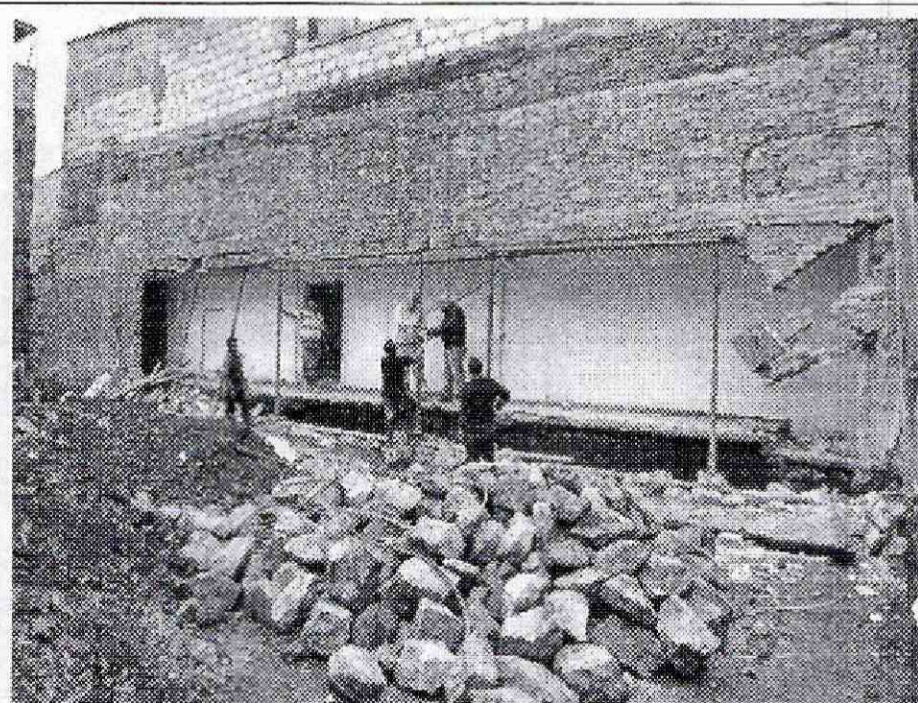
importantes, consistentes principalmente en el colapso total de una fracción del muro perimetral del primer (1) nivel del costado occidental (colindante con el predio de la Calle 78 No. 69-54 donde se adelantan obras), en una longitud cercana los quince (15) metros, por dos punto cinco (2.5) metros en altura (Foto No. 2); los escombros se depositan al interior del predio colindante donde se desarrolla la obra. Adicional a esta afectación se evidencia de la edificación presenta una aparente pérdida de verticalidad leve, ocasionada posiblemente por la pérdida del muro de carga perimetral de colapso; consecuente con estas afectaciones la edificación presenta una serie de grietas y fisuras de tendencia irregular que alcanzan un (1) centímetro de abertura en los muros del costado occidental del predio (Foto No. 4); dadas estas afectaciones se considera en la actualidad que la estabilidad estructural y habitabilidad de la edificación se encuentran comprometidas en la actualidad ante cargas normales (habituales) de servicio (peso propio y carga viva), por tanto se recomienda la evacuación temporal, hasta tanto se garanticen las condiciones de estabilidad estructural y habitabilidad de la edificación. Se destaca que al momento de la visita, personal de la obra, adelanta actividades de apuntalamiento del sector afectado en el edificio, mediante la instalación de puntales metálicos, como puede apreciarse en las Fotos No 2 y 3.

Es posible que las afectaciones, evidenciadas en el edificio residencial de la Calle 78 No. 69-48, obedezcan a los efectos de la construcción por la excavación superficial, que se adelanta en el predio colindante de la Calle 78 No. 69-54. Situación anterior que no es posible precisar con base en la inspección visual realizada.

Foto 2. Vista general del muro perimetral colapsado en el predio de la Calle 78 No. 69-48, donde se observa que los escombros se depositan en el predio colindante en construcción de la Calle 78 No. 69-54.

- Al responsable y/o los responsables del edificio residencial emplazado en el predio de la Calle 78 No. 69-48 en el barrio Las Ferias de la Localidad de Engativa, mantener la evacuación temporal y preventiva de toda la edificación, hasta tanto se garanticen la estabilidad estructural y funcionalidad de la misma.

- Al responsable o responsables de los proyectos urbanísticos que se desarrollan en la actualidad en los predios de la Calle 78 No. 69-54, realizar de manera inmediata un estudio geotécnico y estructural en el que se contemplen las obras de emergencia que garanticen la estabilidad, funcionalidad y seguridad de las edificaciones adyacentes, en especial, la edificación emplazada en el predio de la Calle 78 No. 69-48. Dicho estudio deberá estar soportado técnicamente por un profesional idóneo mediante los estudios y análisis que considere apropiados, que demuestren suficientemente que las obras propuestas garantizan un factor de seguridad apto para la estabilidad de las construcciones aledañas.

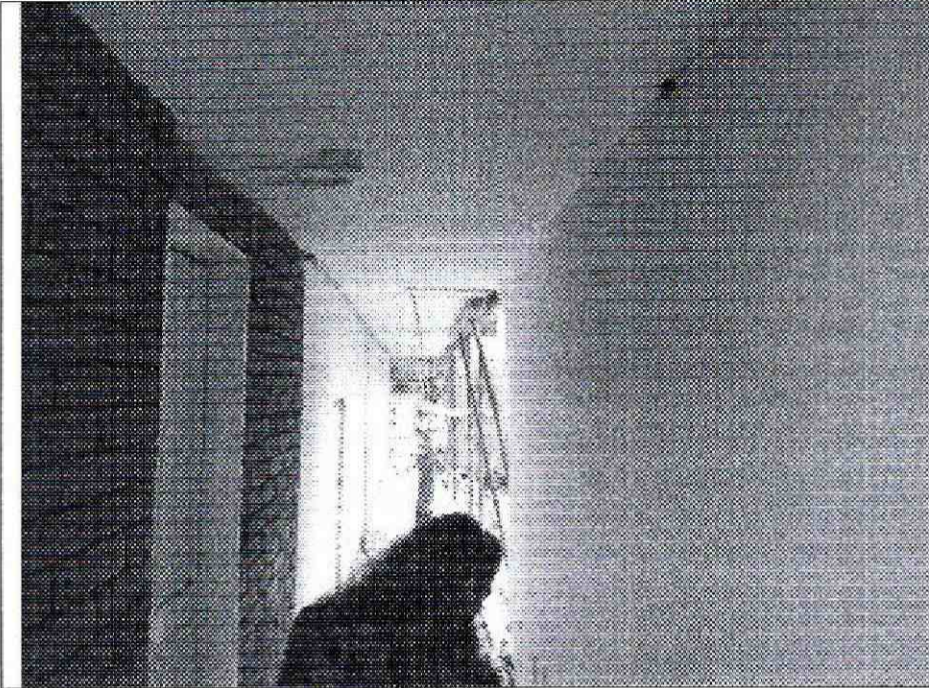
Foto 3. Vista del corredor de acceso interno de la edificación emplazada en el predio de la Calle 78 No. 69-48, aferente al muro que colapso.

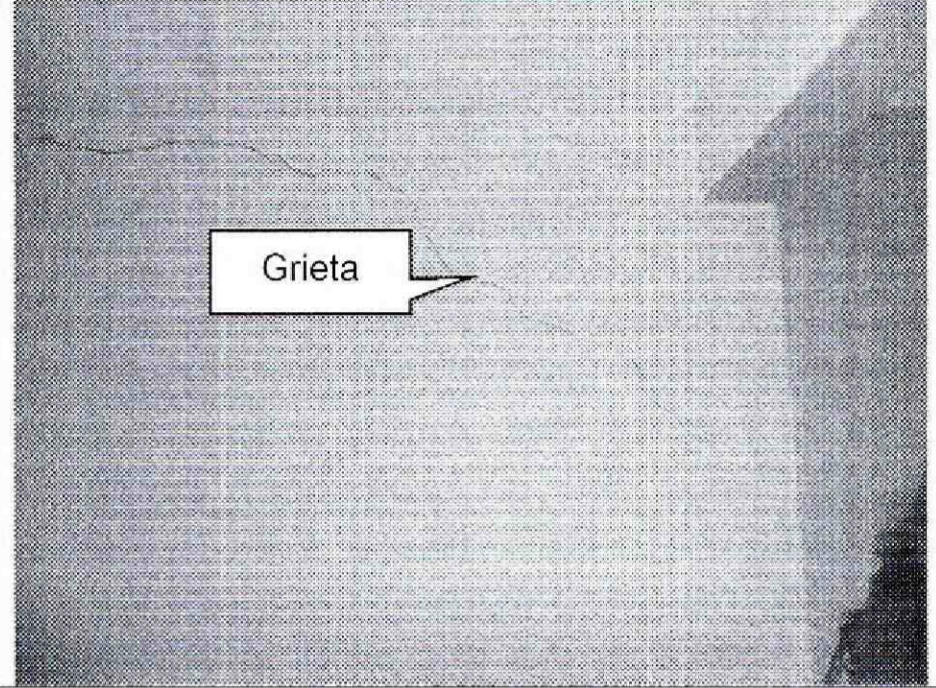
Foto 4. Vista de una fracción del muro de segundo (2) nivel, por encima de la zona de colapso, en el predio de la Calle 78 No. 69-48, donde se observa la presencia de grietas de tendencia irregular.

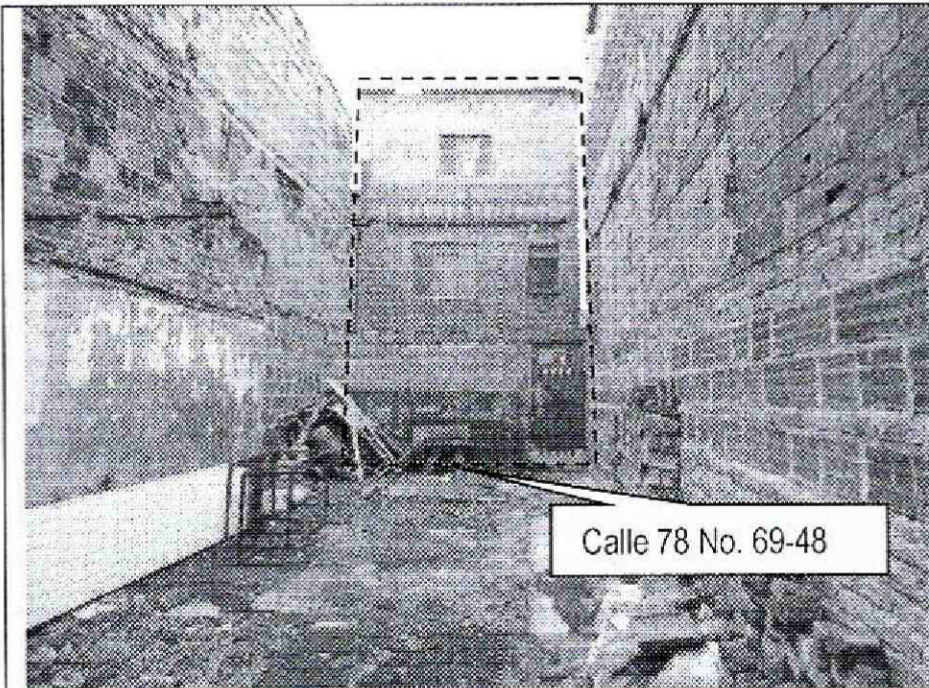
Foto 5. Vista del costado posterior de la edificación emplazada en el predio de la Calle 78 No. 69-48. Donde se observa una posible pérdida de verticalidad.

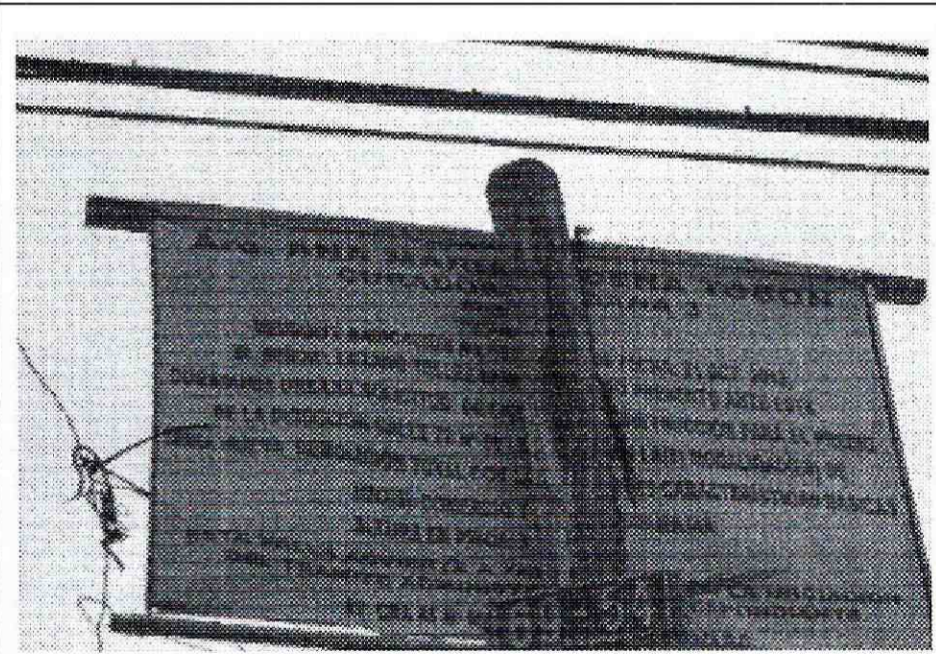
Foto 6. Vista de la valla informativa de curaduría urbana del proyecto de construcción que se adelanta en el predio de Calle 78 No. 69-54.
