DIAGNÓSTICO TÉCNICO – DI No. 7265
SUBDIRECCIÓN DE ANALISIS Y MITIGACION DE RIESGOS
COORDINACIÓN DE ASISTENCIA TECNICA
EVENTO SIRE No. 2282615

DIRECCIÓN	Calle 79B # 55 – 20	ÁREA DIRECTA	80 M ²		
BARRIO	Jorge Eliecer Gaitan	POBLACIÓN ATENDIDA	10		
UPZ	22 – Doce de Octubre	FAMILIAS	3	ADULTOS	6
LOCALIDAD	12 – Barrios Unidos	PREDIOS EVALUADOS	1		
CHIP	AAA0056EPOE	OFICIO REMISORIO	CR-17997		
		MENORES	4

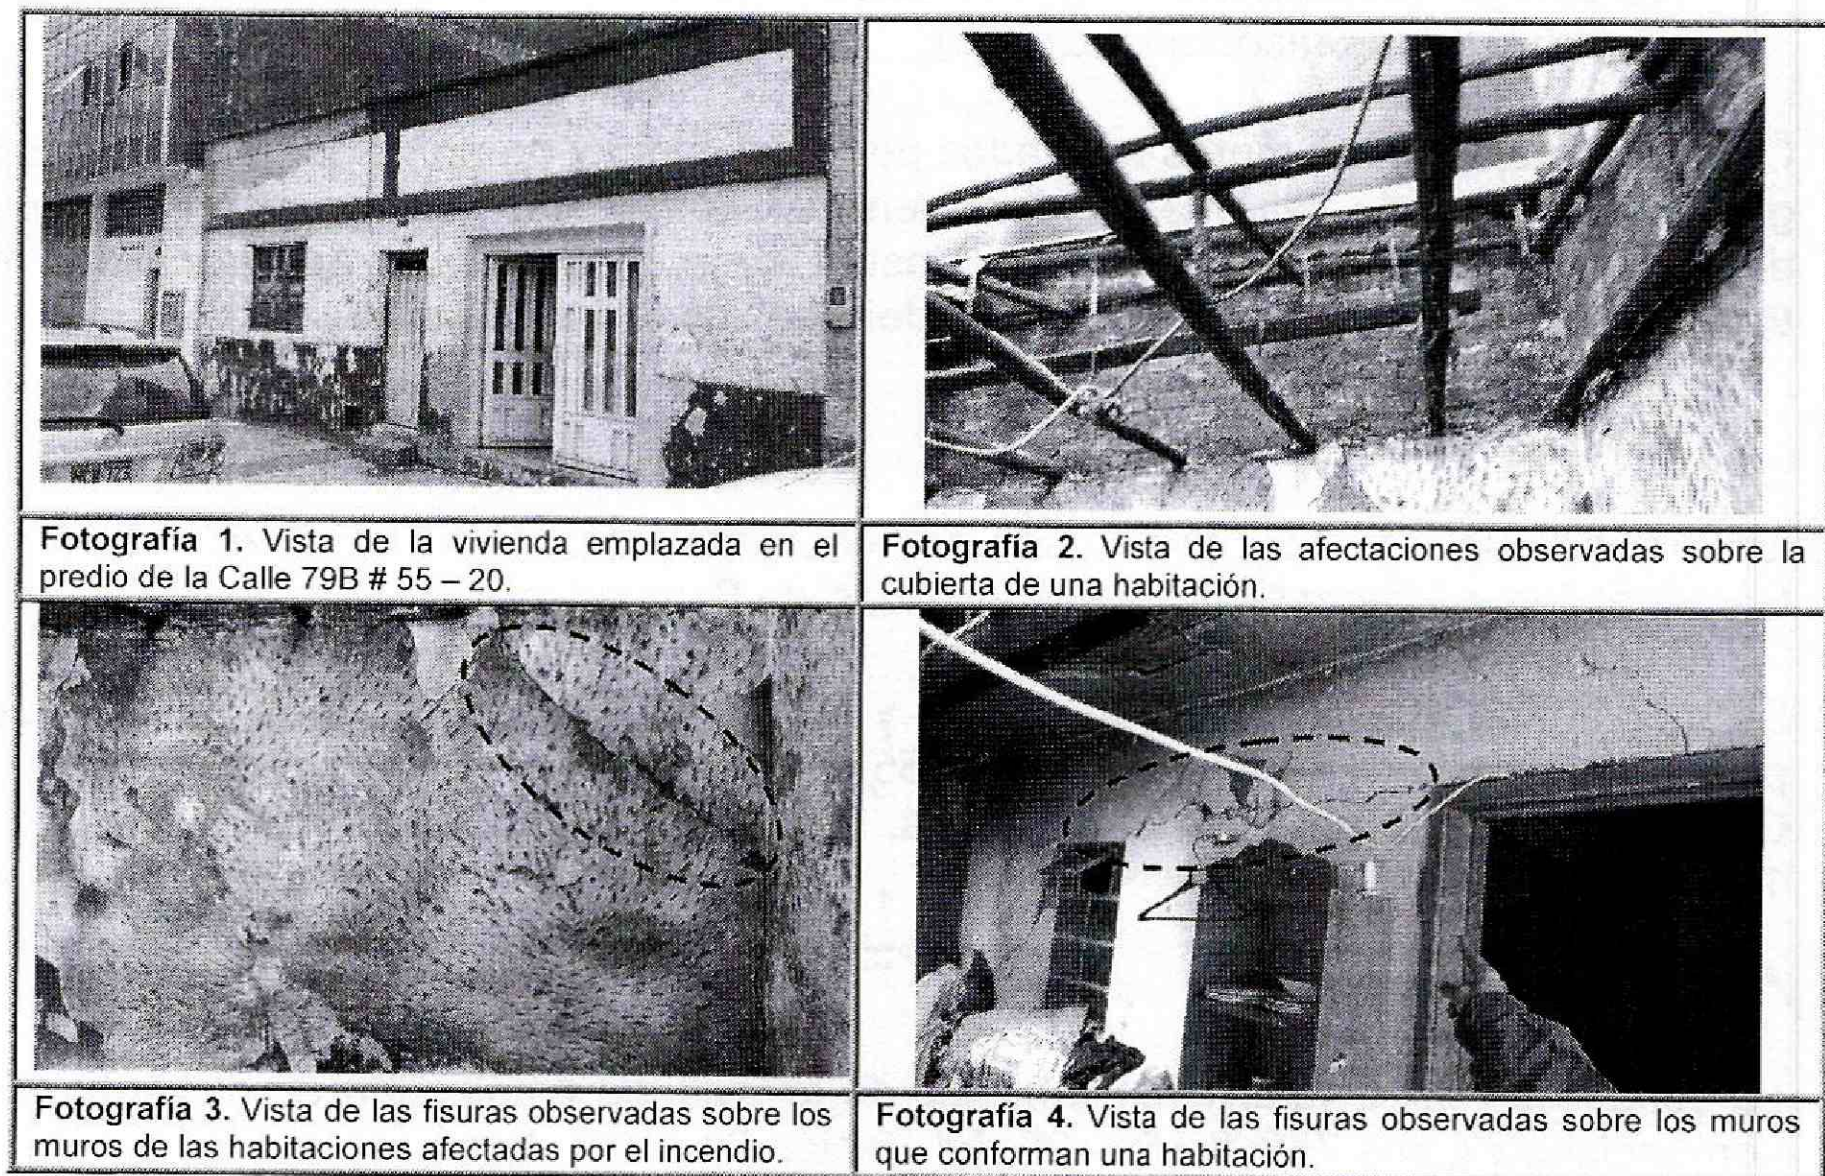
AB

Se presentó un incendio al interior de la vivienda emplazada en el predio de la Calle 79B # 55 – 20, principalmente en una habitación generando pérdida total de la cubierta (ver fotografía 2), como también algunas grietas y fisuras de tendencia longitudinal sobre los muros que conforman dos habitaciones (ver fotografía 3), debido muy posiblemente a la onda calorífica a la que estuvieron expuestos los muros y al choque térmico durante la extinción del incendio.

Adicionalmente en una tercera habitación se observaron algunas grietas de tendencia horizontal con aberturas cercanas a los 2.5 cm, las cuales obedecen muy posiblemente a la edad de la construcción (40 años aproximadamente), en combinación con la falta de mantenimiento y reforzamiento de la estructura, ante la presencia de posibles asentamientos diferenciales de la construcción, situación que con base en la inspección visual no es posible precisar (ver fotografía 4).

- Evacuar temporal y preventivamente la vivienda emplazada en el predio de la Calle 79B # 55 – 20 del Sector Catastral Jorge Eliecer Gaitán de la localidad de Barrios Unidos, hasta tanto se garanticen condiciones de estabilidad en la vivienda evaluada.

- A los responsables de la vivienda emplazada en el predio de la Calle 79B # 55 – 20 del Sector Catastral Jorge Eliecer Gaitán de la localidad de Barrios Unidos, adelantar un estudio detallado de vulnerabilidad estructural, con el fin de identificar afectaciones adicionales en la estructura de la edificación, que no son posibles de apreciar con base en la inspección visual.
