DIAGNÓSTICO TÉCNICO DI-7268
SUBDIRECCIÓN DE ANÁLISIS Y MITIGACIÓN DE RIESGOS
COORDINACIÓN DE ASISTENCIA TECNICA
Evento SIRE No. 2267272

DIRECCIÓN	Carrera 51A Bis No. 39-30 Sur	ÁREA DIRECTA	90 m ²				
SECTOR CATASTRAL	Ospina Perez	POBLACIÓN ATENDIDA	2				
UPZ	41 - Muzú	FAMILIAS	1	ADULTOS	2	NIÑOS	0
LOCALIDAD	16 – Puente Aranda	PREDIOS EVALUADOS	1				
CHIP	AAA0039TAFZ	OFICIO REMISORIO	CR-18031

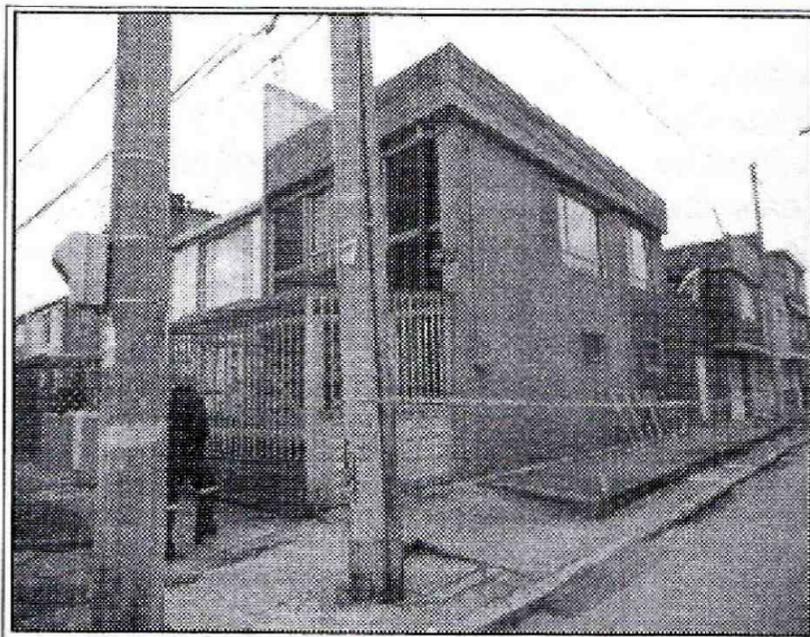
Fotografía 1. Vista de la vivienda emplazada en el predio de la Carrera 51A Bis No. 39-30 Sur, Sector Catastral Ospina Pérez de la Localidad de Puente Aranda.

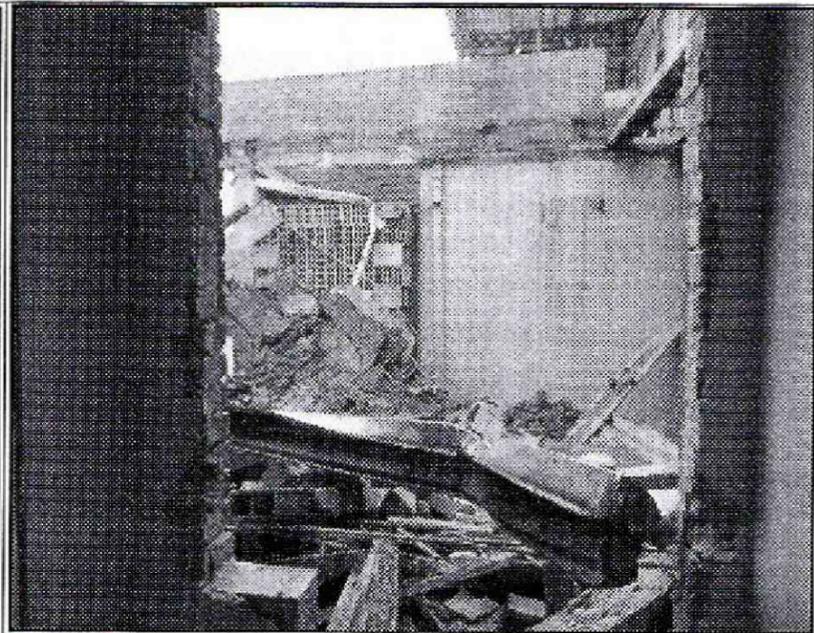
Se presentó el colapso de la placa de cubierta del segundo nivel de una ampliación que estaban realizando en la zona de patio localizada al costado sur del predio de la Carrera 51A Bis No. 39-30 Sur, situación que generó el colapso de los muros de cerramiento en mampostería y al depositarse los escombros productos del colapso sobre la placa fácil de entepiso del primer nivel esto generó la deformación de la misma.

Entre las posibles causas por las cuales se presentó el colapso de la placa de cubierta, se encuentra un excesivo peso o sobre carga del mismo, por encima de los valores de diseño o una deficiente condición de apoyo de los elementos metálicos, situación que no fue posible corroborar con base en la inspección

Fotografía 2. Vista del costado sur del predio de la Carrera 51A Bis No. 39-30 Sur, en el que se adelantaba una ampliación y en el cual se presentó el colapso de la placa de cubierta, situación que generó compromiso en la funcionalidad de dicho sector.

- Colapso parcial y/o total de la placa de entrepiso que presentó deformación, la cual se localiza al costado sur del predio de la Carrera 51A Bis No. 39-30 Sur, Sector Catastral Ospina Pérez de la Localidad de Puente Aranda.

- Al responsable y/o responsables del predio de la Carrera 51A Bis No. 39-30 Sur, sector Catastral Ospina Pérez de la Localidad de Puente Aranda, acatar la recomendación parcial de uso de la zona de patio localizada al costado sur del predio en mención, donde se adelantaba la ampliación, hasta tanto se garanticen las condiciones de funcionalidad y estabilidad estructural del mismo.
