**DIAGNÓSTICO TÉCNICO DI-7310**  
**SUBDIRECCIÓN DE ANALISIS Y MITIGACIÓN DE RIESGOS**  
**COORDINACIÓN DE ASISTENCIA TECNICA**  
**EVENTO SIRE 2233152**

ATENDIÓ	JAIRO MAURICIO DIAZ SALAZAR			SOLICITANTE:
COE	22	MOVIL	6	UNIDAD ADMINISTRATIVA ESPECIAL CUERPO OFICIAL DE BOMBEROS DE BOGOTÁ - UAECOB
FECHA	Abril 22 de 2014	HORA	10:00 pm	VIGENCIA: Temporal mientras no se modifique significativamente las condiciones físicas del sector

DIRECCIÓN	Carrera 69l No. 68-14	ÁREA DIRECTA	50m <sup>2</sup>
BARRIO	Sector catastral la Estrada.	POBLACIÓN ATENDIDA	9
UPZ	26 - las Ferias.	FAMILIAS	3
LOCALIDAD	10 - Engativá	ADULTOS	7
CHIP	AAA0059USAF	NIÑOS	2
		PREDIOS EVALUADOS	1
		OFICIO REMISORIO	CR-18340

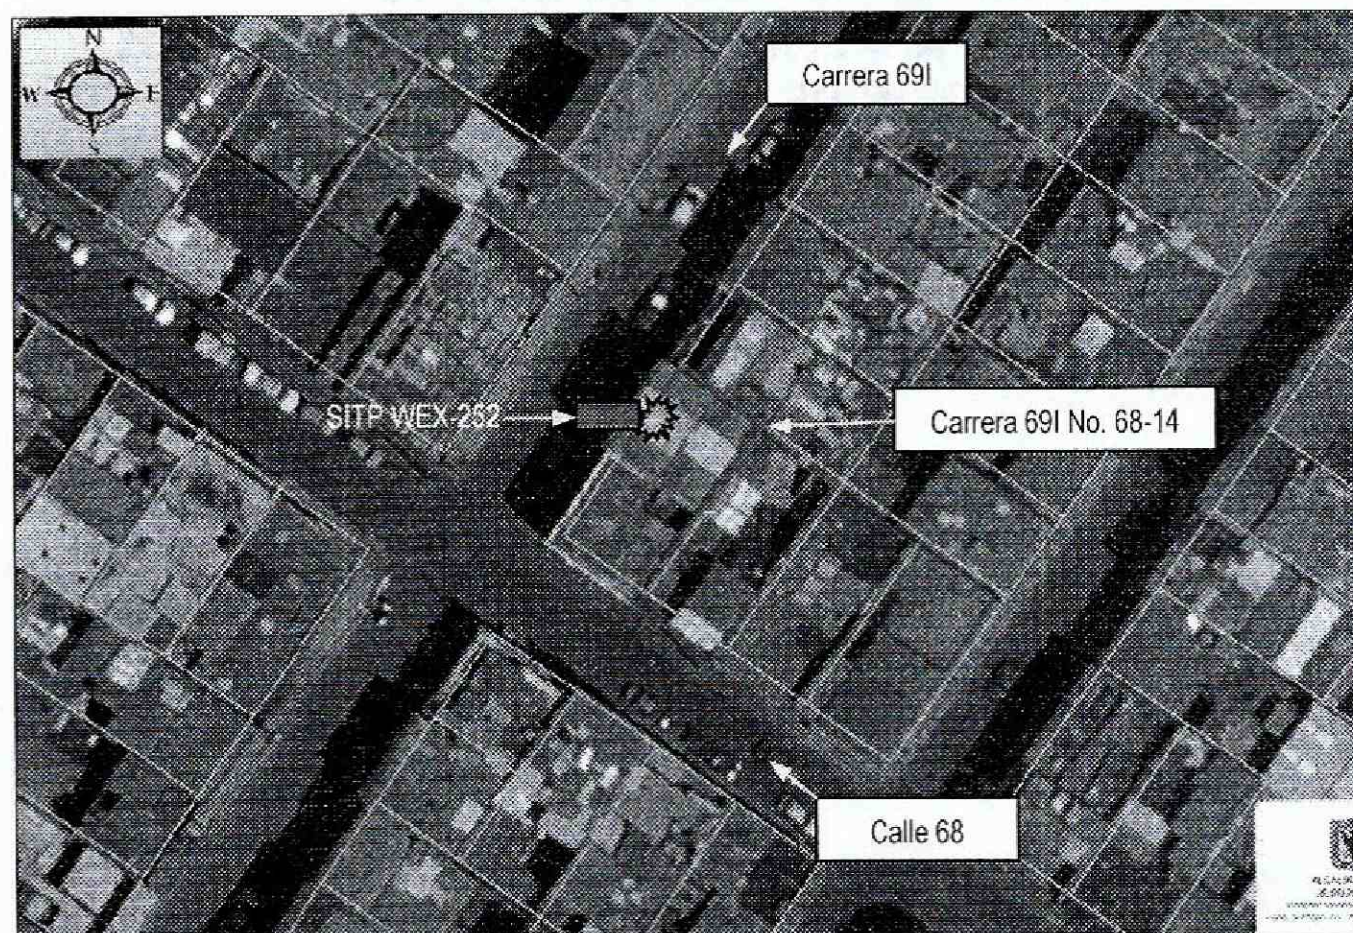
**Figura 1.** Aerofotografía del sector donde se localiza el predio de la Carrera 69I No. 68-14, en el sector catastral la Estrada de la localidad de Engativá. Se observa que el sector se encuentra consolidado urbanísticamente con vías vehiculares pavimentadas.

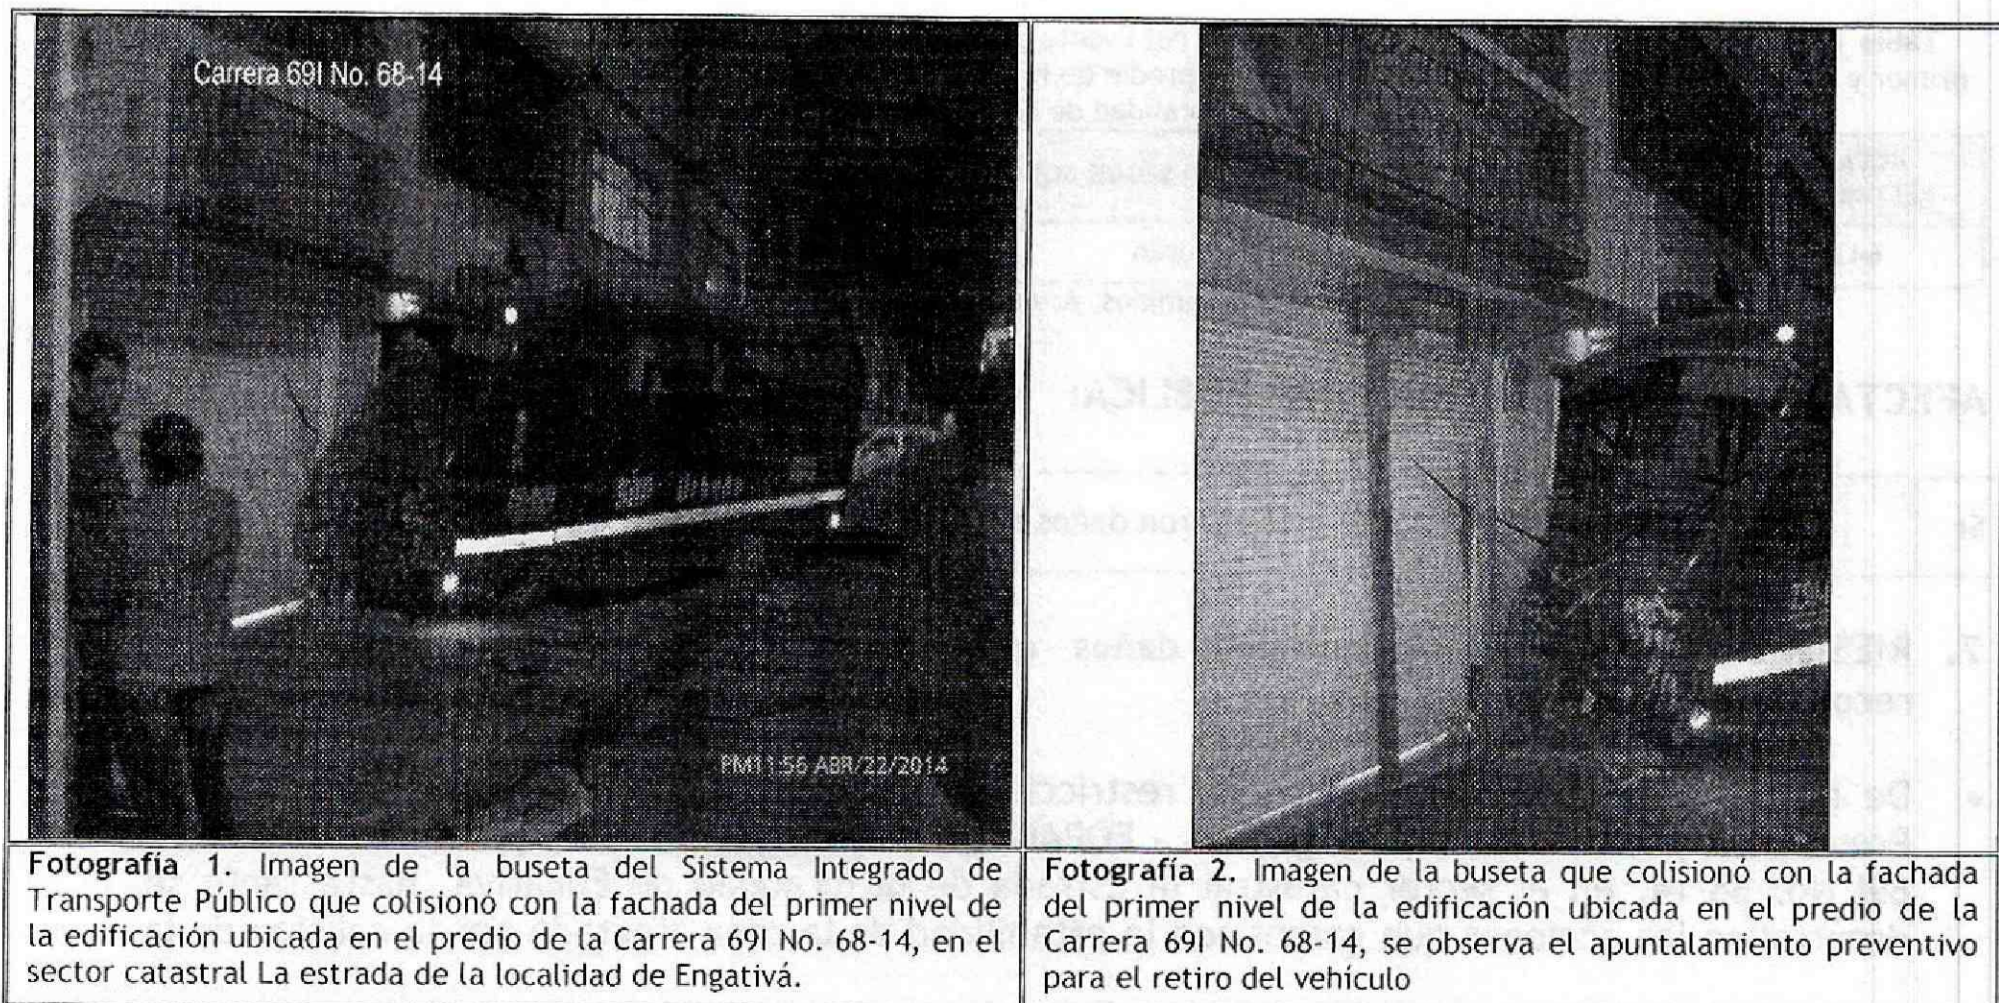
Según lo observado, la colisión se presentó sobre la fachada del primer nivel de la vivienda ubicada en el predio de la Carrera 69I No. 68-14, en el sector catastral la Estrada de la localidad de Engativá, generando grietas y fisuras sobre un muro divisorio y un machón central construido en bloques de arcilla cocida de 300mm de ancho y 300mm de largo aproximadamente, que sirve como elemento divisor de dos locales comerciales que se ubican hacia la parte frontal de la vivienda; adicionalmente se presentaron daños en la carpintería metálica (puertas) que dan acceso a los mencionados locales comerciales.

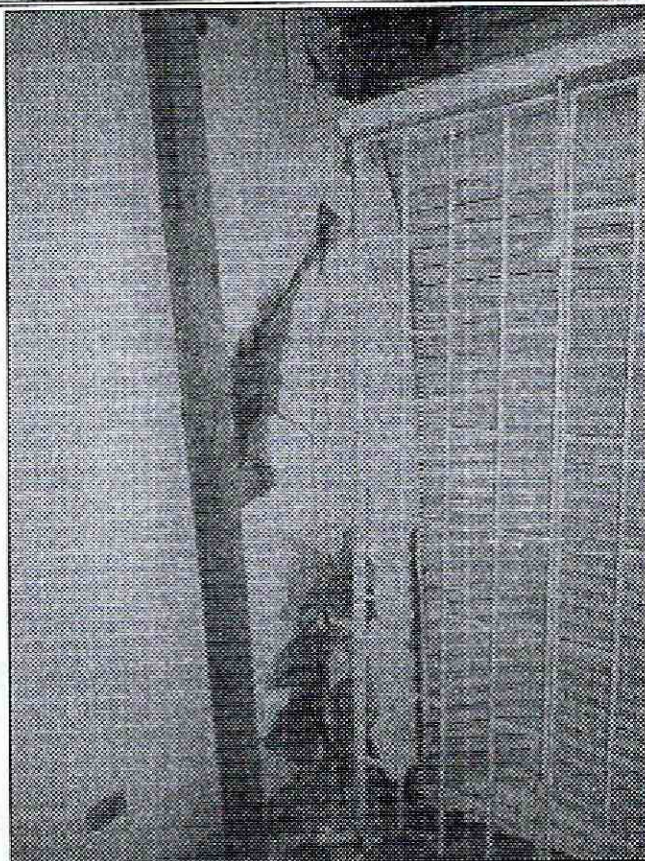
Por lo anterior de no llevarse a cabo las reparaciones sobre los elementos que sufrieron daños por el impacto del vehículo del Sistema Integrado de Transporte Público, Buseta de placa WEX-252, es posible que se presenten colapsos parciales del muro y machón afectado, lo cual podría favorecer a su vez la presencia de daños, tipo fisuras y grietas en elementos (muros y/o placas de entrepiso) de los niveles superiores de la edificación.

**Fotografía 3.** Vista del muro y del machón donde se identificaron grietas de consideración y fisuras, producto de la colisión del vehículo tipo buseta del Sistema Integrado de Servicio Público SITP. Imagen tomada desde el interior de uno de los locales comerciales.

- Al responsable y/o responsables de la edificación ubicada en el predio de la Carrera 69I No. 68-14, en el sector catastral la Estrada de la localidad de Engativá, se recomienda mantener la recomendación de restricción de uso de la zona frontal del primer y segundo nivel, hasta tanto se desarrollen las reparaciones que garanticen la estabilidad y funcionalidad de dicho espacio, afectado por la colisión de la buseta perteneciente al Sistema Integrado de Transporte Público.

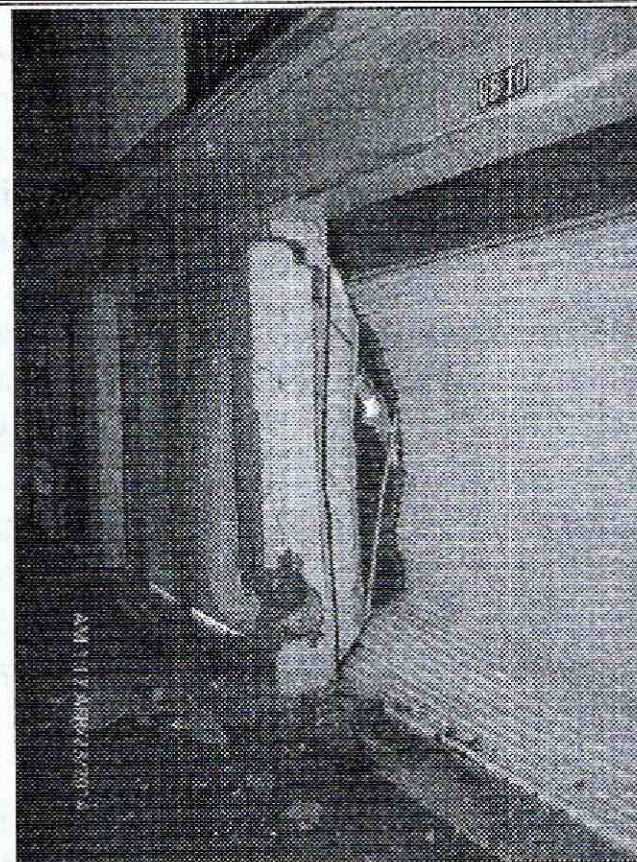
**Fotografía 4.** Vista de los daños generados por la colisión del vehículo tipo buseta del Sistema Integrado de Servicio Público SITP. Imagen tomada desde el exterior. Se aprecia la afectación en la carpintería metálica (puertas de los locales comerciales).
