**DIAGNÓSTICO TÉCNICO DI-7313**  
**SUBDIRECCIÓN DE ANALISIS Y MITIGACION DE RIESGOS**  
**COORDINACION DE ASISTENCIA TECNICA**  
**2014ER14975 y 2014ER14976**

El Diagnostico Técnico DI-7313, es emitido como respuesta a la solicitud del JUZGADO VEINTINUEVE ADMINISTRATIVO ORAL DE CIRCUITO JUDICIAL DE BOGOTÁ D.C. SECCION SEGUNDA, ante la ACCIÓN POPULAR radicada con el número 2013-900 interpuesta por el accionante Señor Luis Orlando Jiménez Veloza, en el que solicita: el concepto técnico de FOPAE, para saber si es viable que en los tramos objeto de la demanda, se construyan vías de acceso, sin que ello implique riesgo para la población que habita en ese sector específico.

Los tramos peatonales visitados están localizados entre las Calles 22C y 23B y las Carreras 1A y 1Este, zona sur del Barrio. Del reconocimiento del sector se encontraron las siguientes particularidades a saber:

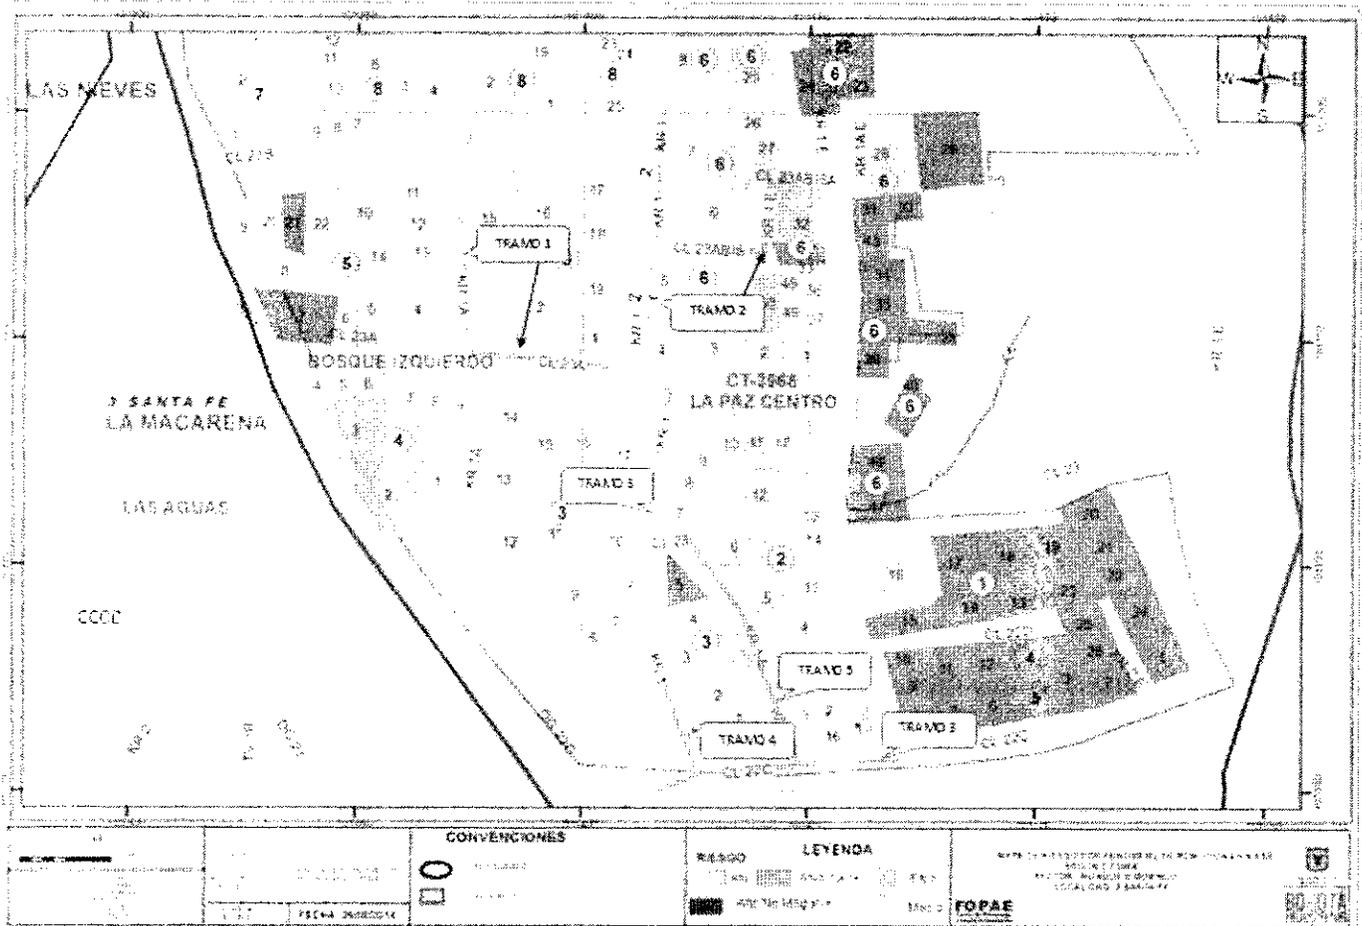
Figura 1. Localización de las viviendas emplazadas en las márgenes de los tramos peatonales evaluados en el presente informe, según el plano de amenaza por fenómenos de remoción en masa, Barrio La Paz Centro, Localidad de Santa fe, Concepto Técnico de Riesgo, CT-3968.

En cuanto a la calificación y zonificación de riesgo por fenómenos de remoción en masa, de las viviendas localizadas en las márgenes de los tramos peatonales de la solicitud, se encuentran en una zona de **riesgo medio y alto**. (Figura 1).

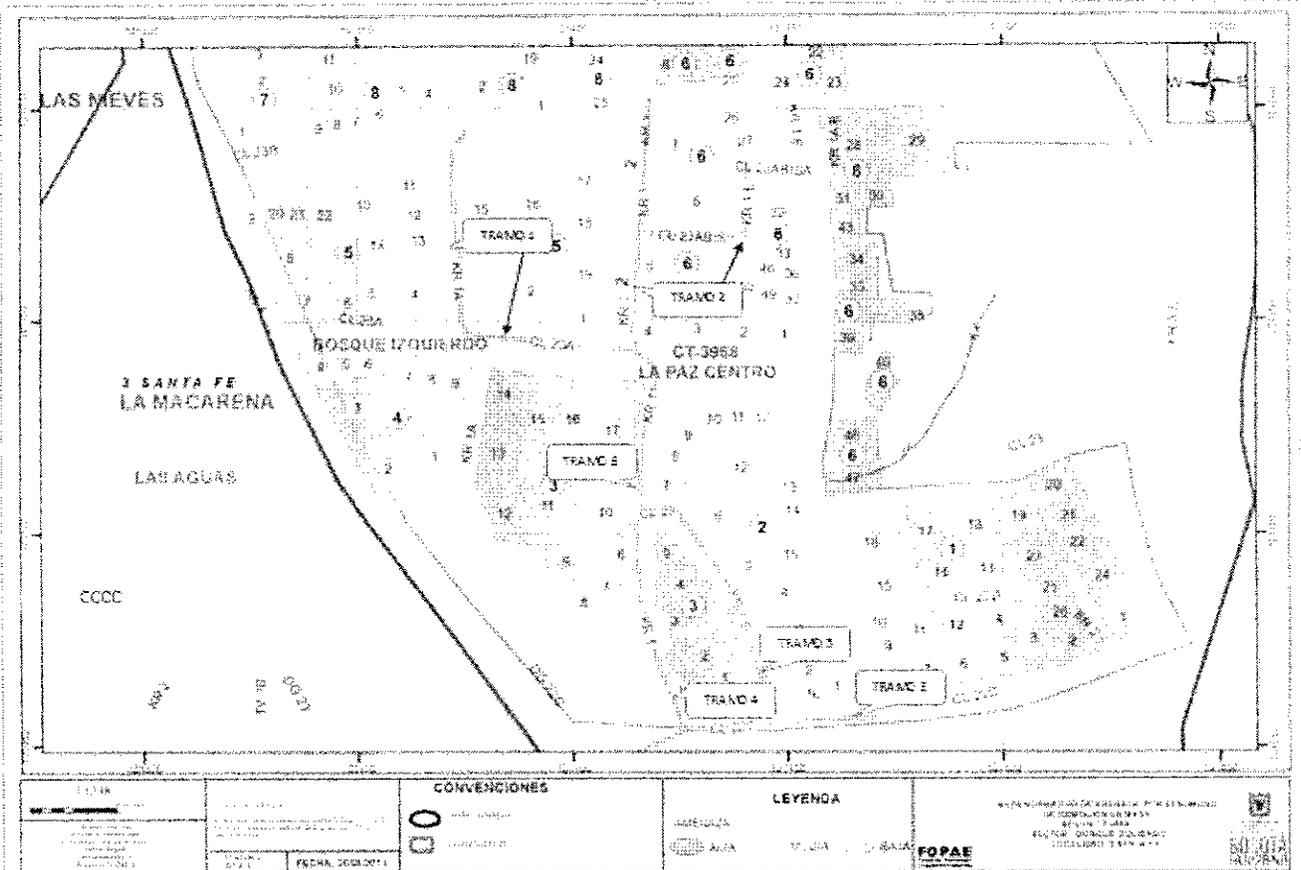
Figura 2. Localización y nivel de **amenaza alta y media** por procesos de remoción en masa en los tramos peatonales evaluados en el Barrio La Paz Centro, Localidad de Santa fe, según el Concepto Técnico de riesgo, CT-3968.

Conforme con el concepto técnico CT-3968, los tramos de los senderos peatonales en el Barrio La Paz Centro, se encuentran en una zona de **amenaza alta y media** por procesos de remoción en masa (Figura 2).

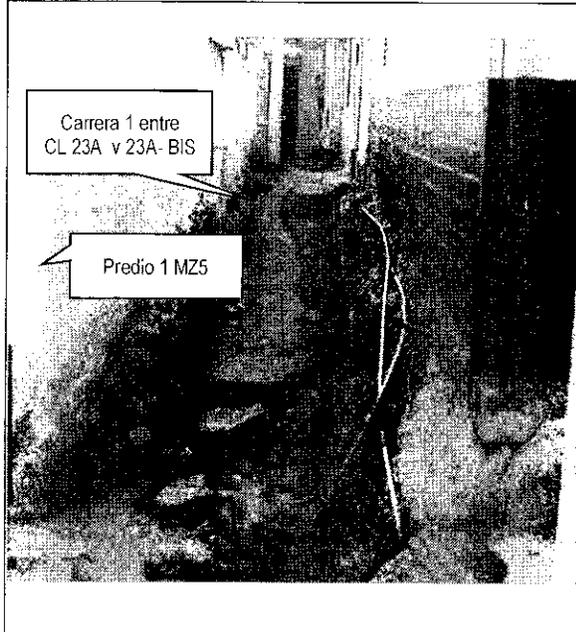
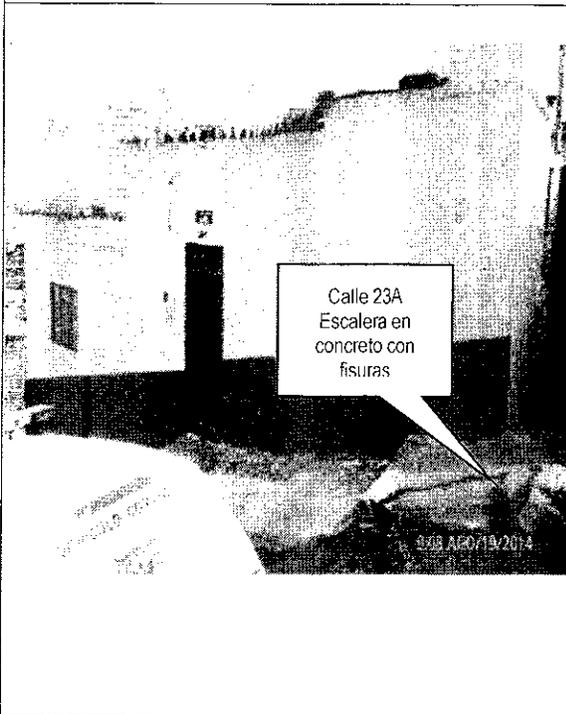
#### Fotos: 1 y 2

**Descripción:** Vista de la Carrera 1A entre Calle 23A y Calle 23B. Se observa el sendero en afirmado con una capa de concreto disgregado, con bloques diseminados a la entrada de la vía, limitado por una zona consolidada, también se observan instalaciones de agua potable a través de mangueras y tubería PVC, las cuales están expuestas, siendo vulnerables a cualquier tipo de daño.

En cuanto al sector de la Calle 23A, se encuentran escalones en concreto, con la presencia de fisuras e irregularidades que facilitan la infiltración de agua lluvia y de escorrentía. En ambos márgenes de los dos senderos, se identifican viviendas de un (1) nivel, construidas con deficiencias constructivas, en mampostería simple y mampostería parcialmente confinada; en la revisión ocular exterior de los predios, solo se encontró una fisura longitudinal en la vivienda identificada con la dirección Calle 23 B No. 2-46 Este, la cual no compromete la estabilidad ni habitabilidad de la vivienda. En general no se identificaron fisuras, grietas u otro tipo de patología que indique compromiso en las viviendas bajo cargas normales de servicio, ni por procesos de remoción en masa de carácter local y/o general, ya que con base en la inspección visual, no se evidencio presencia de los mismos.

En términos generales, las viviendas presentan deficiencias constructivas relacionadas con la falta de elementos de confinamiento y amarre del tipo vigas y columnas.

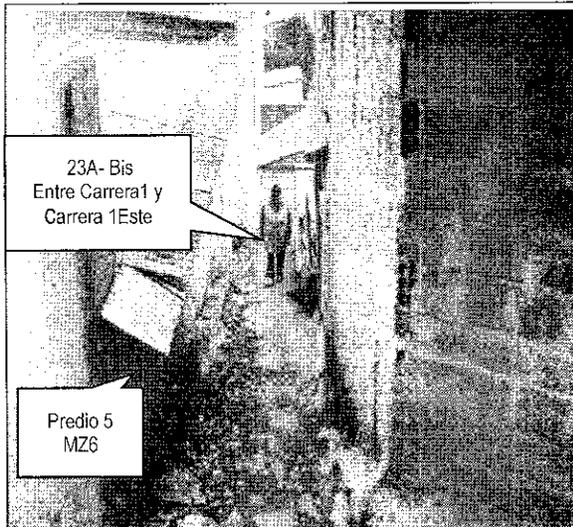
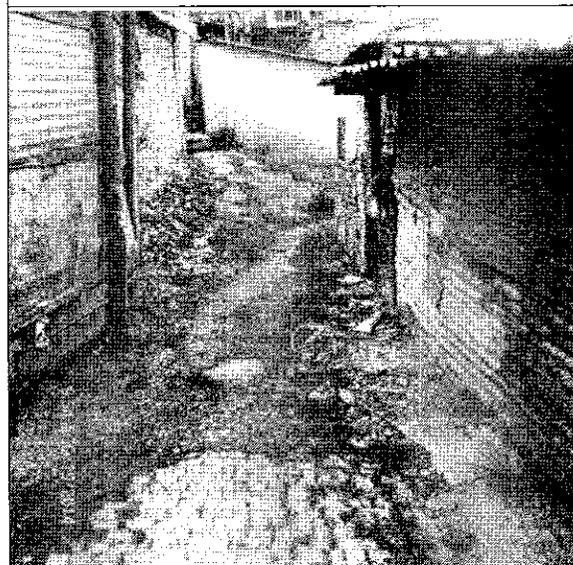
**Fotos: 3 y 4**

**Descripción:** El tramo 2 comprende las vías Calle 23A BIS entre Carrera 1 y Carrera 1Este y Carrera 1Este entre Calle 23A Y Calle 23B, están en afirmado, en regular y mal estado con algunos parches en concreto disgregado, junto a cantos de tamaño variado, mientras que sobre la Carrera 1 Este hay un pequeño tramo en adoquín, no hay ningún tipo de drenaje, el agua de las cubiertas cae directamente al sendero y a los cimientos de las viviendas. Sobre la Calle 23A BIS se identifican viviendas de uno (1) y dos (2) niveles, construidas en lo que según, la inspección visual es mampostería simple y mampostería parcialmente confinada; mientras que el sector de la KA 1E, las viviendas son de un (1) piso, construidas en madera y laminas de zinc, al igual que la cubierta. En general no se identificaron fisuras, grietas u otro tipo de patología que indique compromiso en las viviendas bajo cargas normales de servicio, ni por procesos de remoción en masa de carácter local y/o general, ya que con base en la inspección visual, no se evidencio presencia de los mismos.

En términos generales, las viviendas presentan deficiencias constructivas relacionadas con la falta de elementos de confinamiento y amarre del tipo vigas y columnas.

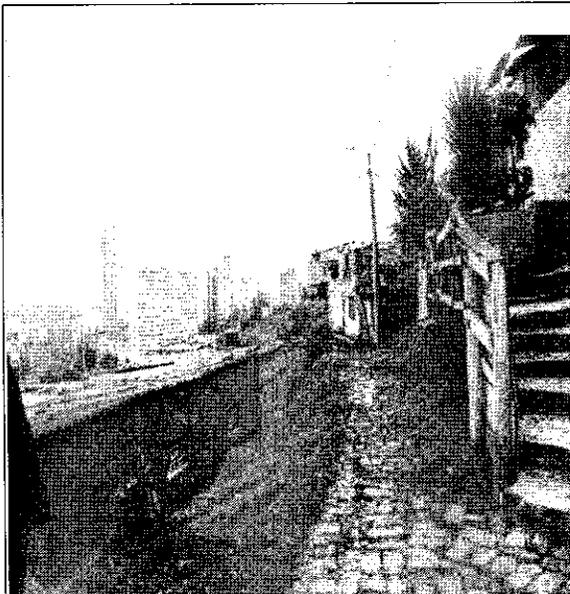
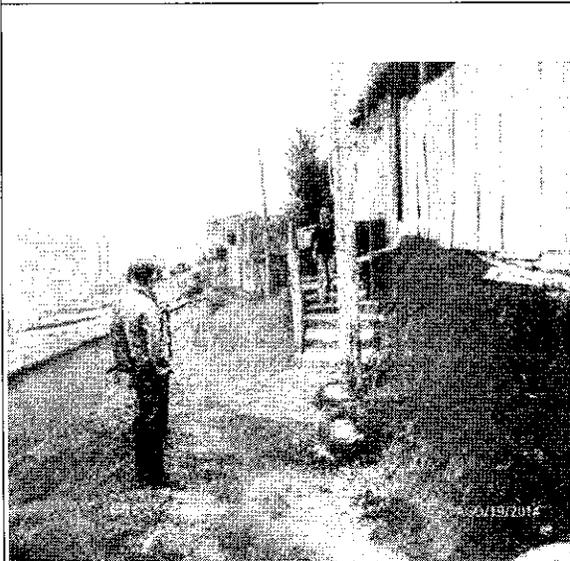
**Fotos: 7 y 8**

**Descripción:** Carrera 1 entre Calle 22C Y Calle 23. La vía esta en afirmado y adoquines en algunos sectores, con la presencia de quiquyo en las juntas.

El sector es consolidado se encuentran viviendas de uno (1) y dos (2) niveles, construidas en lo que según la inspección visual es mampostería simple y mampostería parcialmente confinada; también se aprecian cerramientos en laminas de zinc. En general no se identificaron fisuras, grietas u otro tipo de patología que indique compromiso en las viviendas bajo cargas normales de servicio, ni por procesos de remoción en masa de carácter local y/o general, ya que con base en la inspección visual, no se evidencio presencia de los mismos.

En términos generales, las viviendas presentan deficiencias constructivas relacionadas con la falta de elementos de confinamiento y amarre del tipo vigas y columnas.

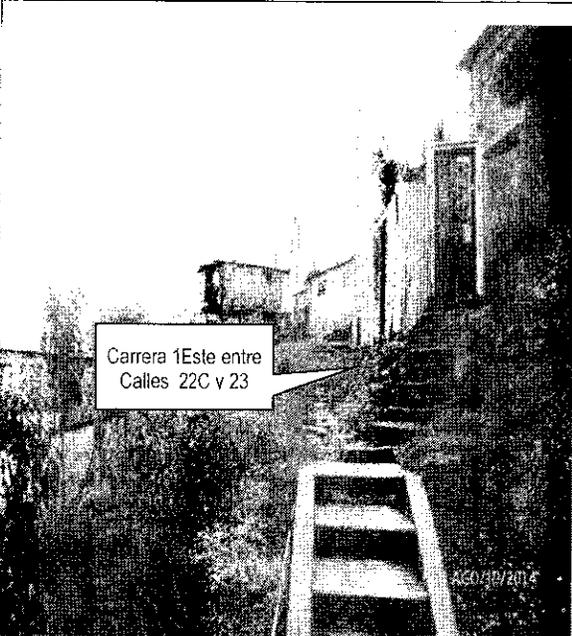
**Fotos: 9 y 10**

**Descripción:** Carrera 1Este entre Calle 22C Y Calle 23. El camino al inicio en la Calle 22C está construido en escalones en concreto, luego continúa un sendero estrecho en afirmado y cobertura vegetal.

El sector es consolidado, con una densidad de viviendas media a alta, se encuentran viviendas de uno (1) y dos (2) niveles, según la inspección visual es mampostería simple y mampostería parcialmente confinada; también se aprecian cerramientos en láminas de zinc y madera.

En general no se identificaron fisuras, grietas u otro tipo de patología que indique compromiso en las viviendas bajo cargas normales de servicio, ni por procesos de remoción en masa de carácter local y/o general, ya que con base en la inspección visual, no se evidencio presencia de los mismos.

En términos generales, las viviendas presentan deficiencias constructivas relacionadas con la falta de elementos de confinamiento y amarre del tipo vigas y columnas.

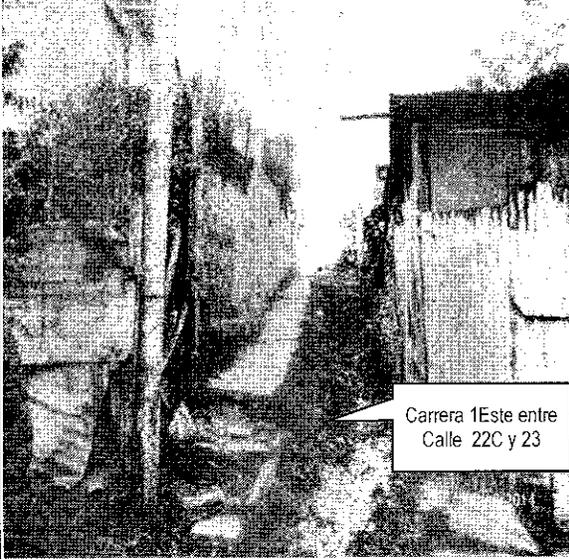
<p><b>Fotos:</b> 11 y 12  <b>Localización:</b> Carrera 1Este entre Calle 22C y Calle 23ID <b>Cartografía:</b> Predio 5, Mz 2  <b>Amenaza:</b> Este tramo divide la manzana 2 y la 3, la manzana 2 se encuentra en amenaza Media y la manzana 3 en amenaza alta (Figura 1).  <b>Riesgo:</b> La manzana 2 y 3 se ubica en riesgo bajo, medio y alto (Figura 2).  <b>Dirección Nueva:</b> Carrera 2A E No. 22C-32  <b>Dirección Antigua:</b> Carrera 1 Este No. 23-18  <b>Chip:</b> AAA0158MYNN</p>
	<p><b>Descripción:</b> Carrera 1 entre Calle 23 y Calle 23A. Tramo en algunos sectores esta en afirmado, en la parte final en placas de concreto circundadas por césped, en la terminación en la Calle 23A las ultimas placas desaparecieron. En este tramo no hay aporte de agua lluvia procedente de cubiertas, lo que favorece su conservación.</p> <p>El sector es consolidado, se encuentran viviendas de un (1) nivel, construidas, según la inspección visual es mampostería simple y mampostería parcialmente confinada; también se aprecian cerramientos en mampostería sin confinar, también los hay en madera y láminas de zinc.</p> <p>En general no se identificaron fisuras, grietas u otro tipo de patología que indique compromiso en las viviendas bajo cargas normales de servicio, ni por procesos de remoción en masa de carácter local y/o general, ya que con base en la inspección visual, no se evidencio presencia de los mismos.</p> <p>En términos generales, las viviendas presentan deficiencias constructivas relacionadas con la falta de elementos de confinamiento y amarre del tipo vigas y columnas.</p>
