DIAGNÓSTICO TÉCNICO DI-7317
SUBDIRECCIÓN DE ANALISIS Y MITIGACIÓN DE RIESGOS
COORDINACIÓN DE ASISTENCIA TECNICA
EVENTO SIRE 2273319

ATENDIÓ	JAIRO MAURICIO DIAZ SALAZAR			SOLICITANTE:
COE	22	MOVIL	6	UNIDAD ADMINISTRATIVA ESPECIAL CUERPO OFICIAL DE BOMBEROS DE BOGOTÁ - UAECOB
FECHA	Mayo 14 de 2014	HORA	10:00 am	VIGENCIA: Temporal mientras no se modifique significativamente las condiciones físicas del sector

DIRECCIÓN	Carrera 18Q No. 62A-17 Sur. Carrera 18Q No. 62A-21 Sur. Calle 62 A Bis Sur No. 18Q-06. Calle 62 A Bis Sur No. 18Q-12.	ÁREA DIRECTA	150m ²
BARRIO	Barrio Altos de Jalisco.	POBLACIÓN ATENDIDA	17
UPZ	67 - Lucero.	FAMILIAS	3
LOCALIDAD	19 - Ciudad Bolívar.	ADULTOS	10
CHIP	AAA0204CYRU. AAA0204CYPP. AAA0204LHOM. AAA0023LHPA.	NIÑOS	7
		PREDIOS EVALUADOS	4
		OFICIO REMISORIO	CR-18346

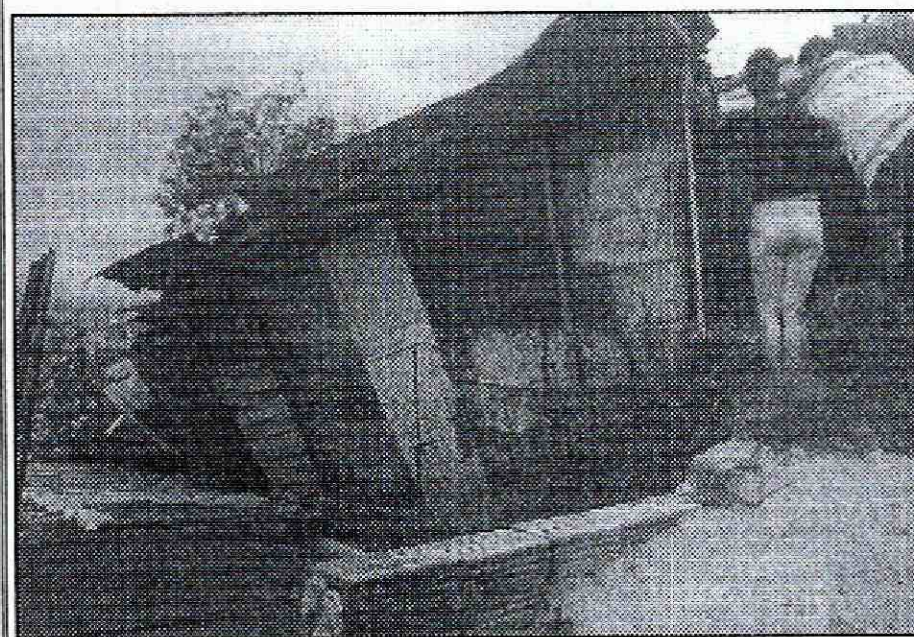
Según lo observado, la vivienda ubicada en el predio de la Carrera 18Q No. 62A-21 Sur, en el barrio Altos de Jalisco de la localidad de Ciudad Bolívar, presenta un (1) nivel, construida con elementos de madera, pisos en terreno natural y cubierta en teja de zinc, soportada por correas de madera, la cual presenta serias deficiencias constructivas relacionadas con la carencia de elementos de confinamiento tipo vigas y columnas. Según la información suministrada por los habitantes del sector, al interior de la vivienda se almacena una gran cantidad de material de recuperación el cual se recuesta sobre los cerramientos de la vivienda, situación que con base en la inspección visual no es posible precisar, ya que no se permitió el ingreso a la vivienda.

Dada la mencionada pérdida de verticalidad, de los cerramientos de la vivienda ubicada en el predio de la Carrera 18Q No. 62A-21 Sur, en el barrio Altos de Jalisco de la localidad de Ciudad Bolívar, es posible que se presente el colapso parcial o total de dicha vivienda, la cual podría afectar la parte posterior de las viviendas ubicadas en el predio de la Calle 62A Bis Sur No. 18Q-06 y en el predio de la Calle 62A Bis Sur No. 18Q-12, en zona de habitaciones y patio respectivamente

Entre las posibles causas por las cuales se presenta la pérdida de verticalidad de los elementos que conforman las edificaciones emplazadas en el predio de la Carrera 18Q No. 62A-17 Sur y en el predio de la Carrera 18Q No. 62A-21 Sur, en el en el barrio Altos de Jalisco de la localidad de Ciudad Bolívar, se encuentran las deficiencias constructivas identificadas y relacionadas con la carencia de elementos de confinamiento tipo vigas y columnas; por lo anterior de no llevarse a cabo acciones de mejoramiento y mantenimiento de dichas viviendas es posible que en el corto plazo se presente el colapso de las mismas como es mencionado anteriormente, comprometiend

Fotografía 2. Vista de la vivienda ubicada en el predio de la Carrera 18Q No. 62A-21 Sur, barrio Altos de Jalisco de la localidad de Ciudad Bolívar, la cual presenta pérdida de verticalidad.

- Al responsable y/o responsables de la vivienda ubicada en el predio de la Carrera 18Q No. 62A-21 Sur, en el barrio Altos de Jalisco de la localidad de Ciudad Bolívar, se recomienda mantener la recomendación de evacuación de la vivienda, hasta tanto se desarrollen las acciones que garanticen la estabilidad de la misma.

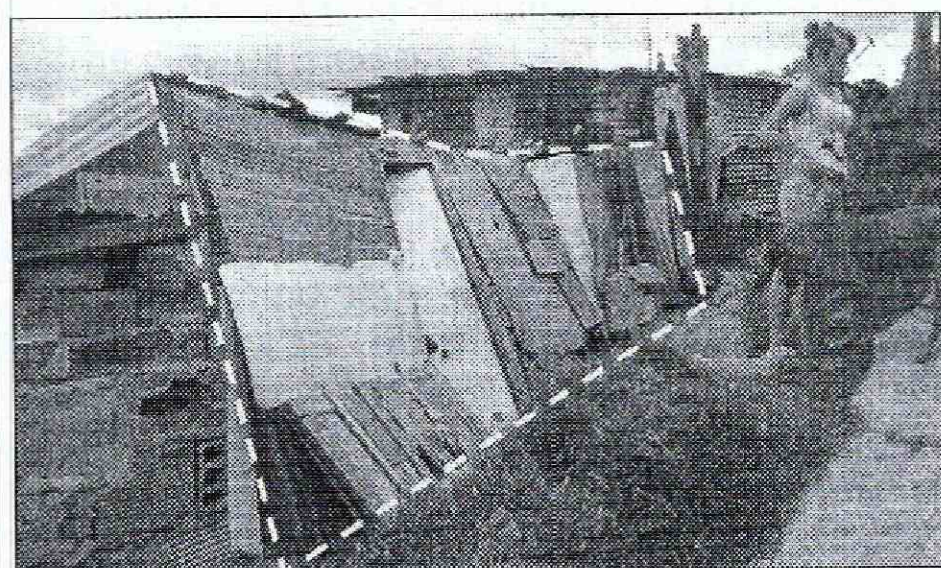
Adicionalmente, se realizó visita al predio de la Carrera 18Q No. 62A-17 Sur, en el barrio Altos de Jalisco de la localidad de Ciudad Bolívar, encontrando una edificación sin habitar de un (1) nivel, construida en elementos de madera, pisos en terreno natural y cubierta en tejas de zinc soportada por correas de madera, la cual presenta pérdida de verticalidad de algunos elementos de madera que conforman los cerramientos de la edificación, situación que posiblemente puede favorecer colapsos parciales de la misma, razón por la cual se recomendó la restricción total de uso de la misma.

Fotografía 3. Vista de la edificación ubicada en el predio de la Carrera 18Q No. 62A-17 Sur, en el barrio Altos de Jalisco de la localidad de Ciudad Bolívar. Se observa la pérdida de verticalidad de la fachada de la edificación, la cual no está habitada.

- Al responsable y/o responsables de la edificación ubicada en el predio de la Carrera 18Q No. 62A-17 Sur, en el barrio Altos de Jalisco de la localidad de Ciudad Bolívar, se recomienda mantener la recomendación de restricción de uso de la edificación, hasta tanto se desarrollen las acciones que garanticen la estabilidad de la misma.
