DIAGNÓSTICO TÉCNICO DI - 7322
SUBDIRECCIÓN DE ANALISIS Y MITIGACION DEL RIESGO
COORDINACIÓN DE ASISTENCIA TÉCNICA
EVENTO SIRE No. 2417257

DIRECCIÓN	Carrera 5A No. 48Z-78 Sur	ÁREA DIRECTA	120 m ²		
BARRIO	Diana Turbay	POBLACIÓN ATENDIDA	5		
UPZ	55 – Diana Turbay	FAMILIAS	2	ADULTOS	8
LOCALIDAD	18 – Rafael Uribe Uribe	PREDIOS EVALUADOS	1		
CHIP	AAA0010LZBS	OFICIO REMISORIO	CR-18361

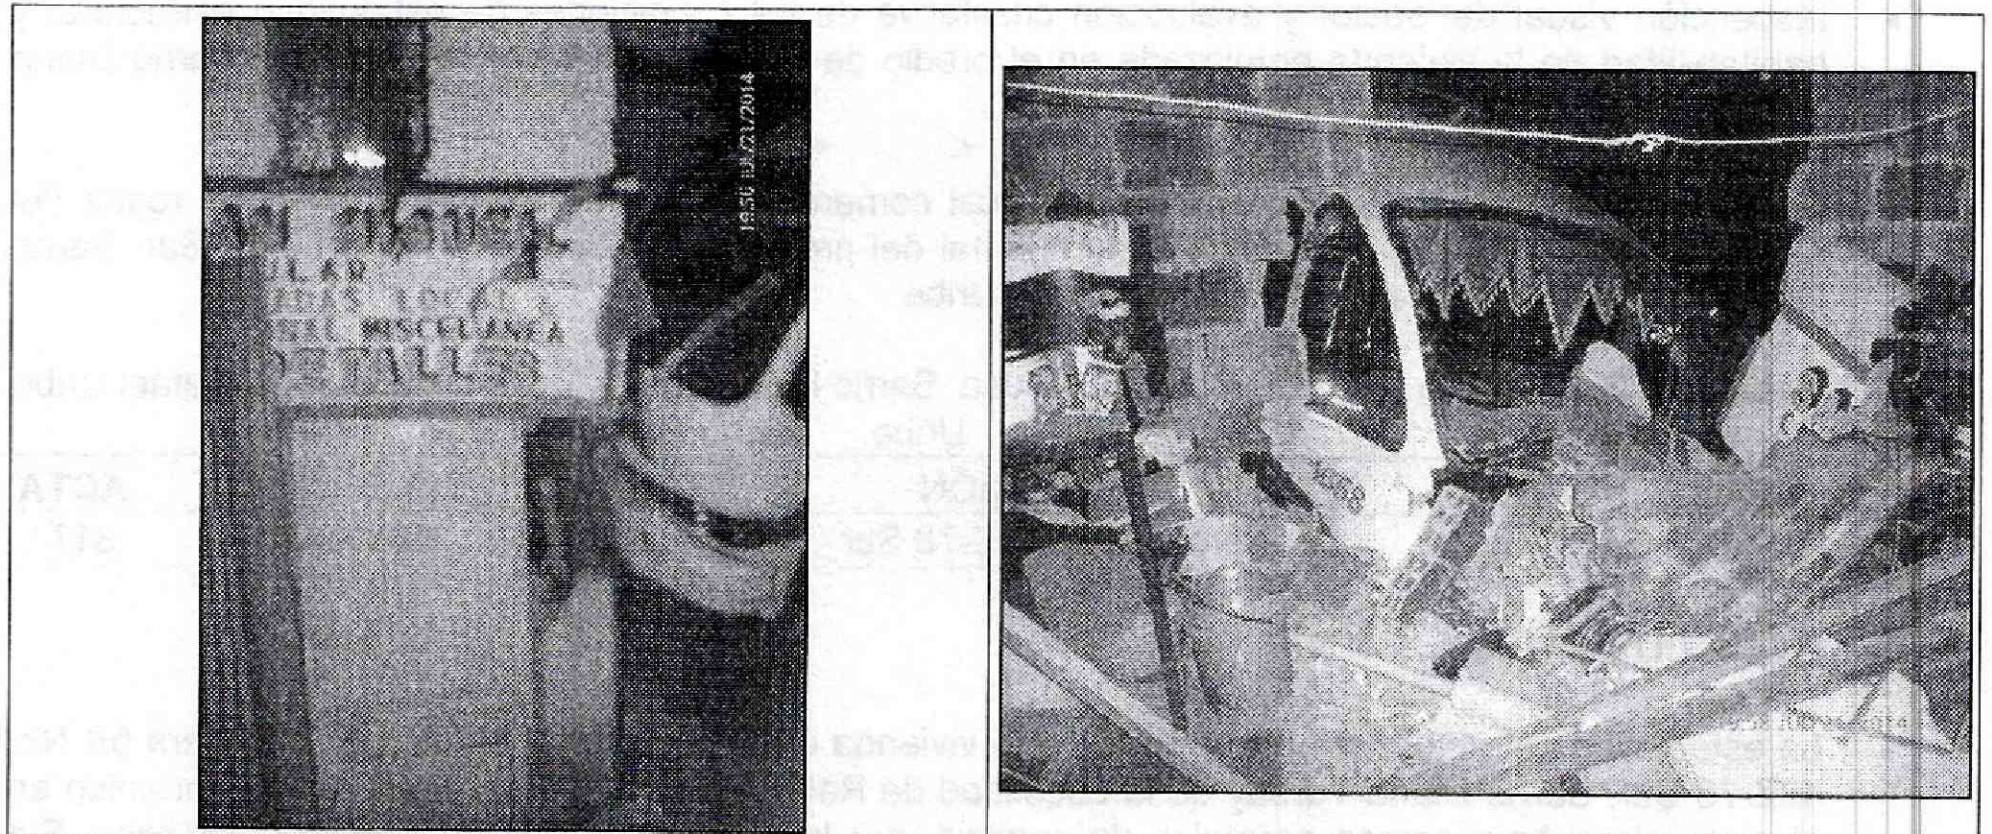
Fotografía 1 y 2. Vista de la vivienda emplazada en el predio de la Carrera 5A No. 48Z-78 Sur, y las afectaciones que se originaron en la misma posterior al choque del vehículo de transporte público con placas SHG 558, las cuales comprometen la funcionalidad del local comercial (primer nivel) y la zona de ropas (segundo nivel).

ID	NOMBRE DEL RESPONSABLE	DIRECCIÓN	P	A	N	DAÑOS
1	Pedro Ramos Pablo	Carrera 5A No. 48Z-78 Sur	11	8	3	Colapso parcial del muro de cerramiento del costado suroriental (primer y segundo nivel) del predio evaluado en un área de aproximadamente 12 m ² .

- Colapso total y/o parcial de los muros de cerramiento localizados al costado suroriental de la vivienda evaluada, así como el colapso parcial de la cubierta.

- Al responsable y/o responsables del predio de la Carrera 5A No. 48Z-78 Sur, Barrio Diana Turbay de la Localidad de Rafael Uribe Uribe, acatar la recomendación de restricción parcial de uso del local comercial (primer nivel) y zona de ropas (segundo nivel) localizados al costados suroriental del predio en mención, dado el compromiso que presentan en su estabilidad estructural y funcionalidad por las afectaciones observadas los mismos posteriores a la colisión del bus de transporte público, hasta tanto se garanticen las condiciones de estabilidad estructural y funcionalidad de los dichos espacios.

- A la Alcaldía Local de Rafael Uribe Uribe, identificar el responsable y/o responsables de la situación de emergencia, para que realicen el retiro controlado de los escombros de los muros y de los sectores del mismo que quedaron suspendidos y en riesgo de caída en la vivienda emplazada en el predio de la Carrera 5A No. 48Z-78 Sur, Barrio Diana Turbay de la Localidad de Rafael Uribe Uribe. De igual manera, de llevar a cabo la rehabilitación de los muros y las reparaciones a que haya lugar para subsanar las afectaciones generadas durante la colisión del bus de transporte público con placas SGH 553, acciones que se deberán adelantar con el apoyo de personal idóneo, teniendo en cuenta la normatividad vigente, para lo cual se deben tramitar los permisos y licencias respectivos y contar con la asesoría de personal competente.
