DIAGNÓSTICO TÉCNICO DI-7330
SUBDIRECCIÓN DE ANALISIS Y MITIGACIÓN DE RIESGOS
COORDINACIÓN DE ASISTENCIA TECNICA
RADICADO FOPAE 2014ER13676 - 2014IE1706

DIRECCIÓN	Calle 134 Sur No. 14F-47.	ÁREA DIRECTA	150m ²		
BARRIO	Sector catastral Centro Usme Urbano.	POBLACIÓN ATENDIDA	2		
UPZ	61 - Ciudad Usme.	FAMILIAS	1	ADULTOS	2
LOCALIDAD	05 - Usme.	PREDIOS EVALUADOS	1		
CHIP	AAA0184HNDE.	OFICIO REMISORIO	CR-18375.

En atención al radicado 2014ER13676, se realizó visita técnica al predio de la Calle 134 Sur No. 14F-47, en el sector catastral Centro Usme Urbano de la localidad de Usme, encontrando una vivienda habitada por la señora Flor Alba Garzón y su familia, emplazada en una ladera de pendiente cercana a los 25°, consolidada parcialmente urbanísticamente, con vías de acceso peatonal sin pavimentar, sobre la cual no se evidenciaron procesos de remoción en masa de carácter local y/o general que pudiesen comprometer la estabilidad de las viviendas y de la infraestructura pública y privada del sector. Es de notar que hacia la parte baja de la ladera se localiza la quebrada la Taza, la cual se distancia longitudinalmente de la mencionada vivienda en 15m aproximadamente.

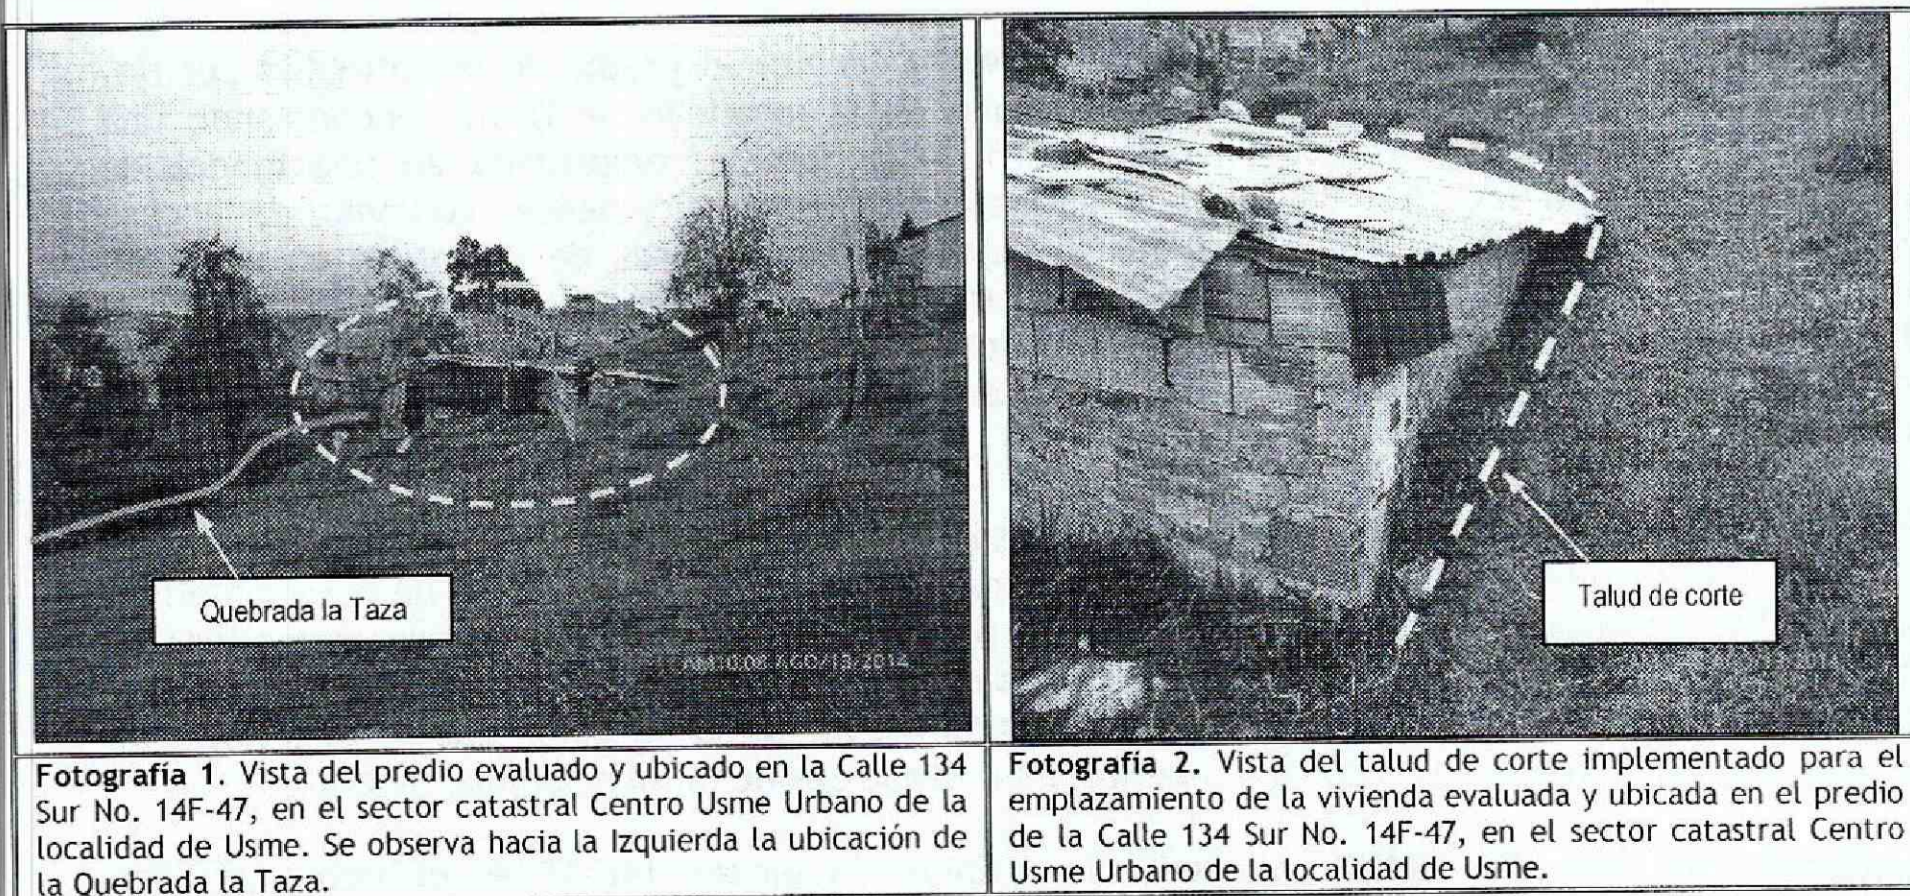
Según lo observado, para el emplazamiento y posterior construcción de la vivienda ubicada en el predio de la Calle 134 Sur No. 14F-47, en el sector catastral Centro Usme Urbano de la localidad de Usme, se implementaron taludes de corte con una pendiente de tendencia vertical y una altura de 1.8m en una longitud de 8m aproximadamente, sin medidas de contención, ni sistemas para el manejo de aguas de escorrentía superficial y subsuperficial, talud de corte que se encuentra en contacto directo con los muros de cerramiento del costado Sur de la mencionada vivienda.

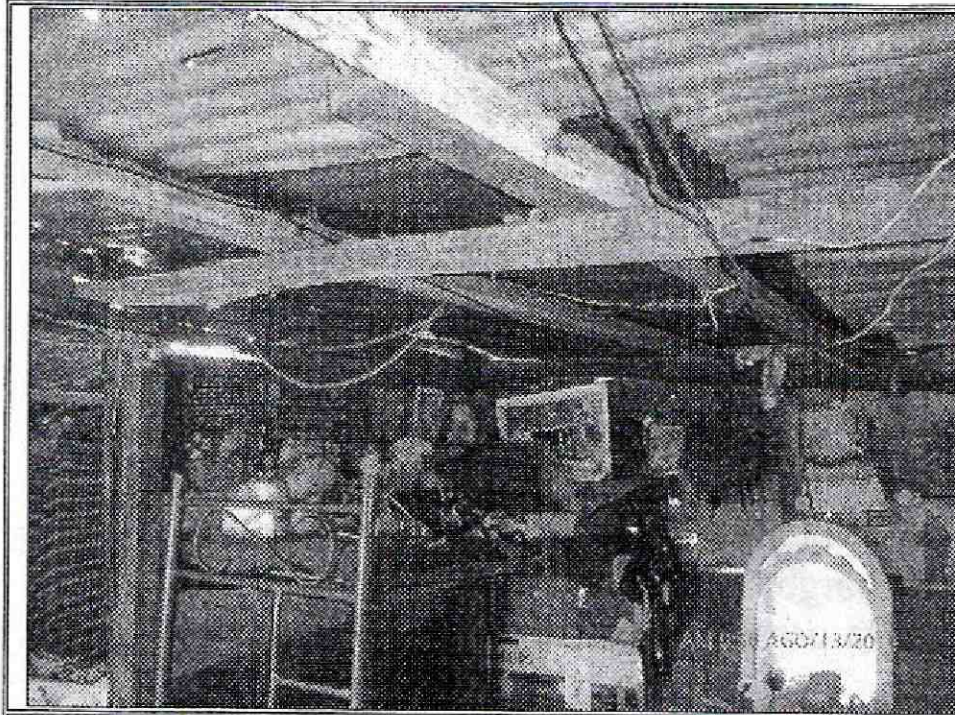
tejas de zinc y fibrocemento, soportadas por correas de madera, la cual presenta deficiencias constructivas relacionadas con la carencia de elementos de confinamiento tipo vigas y columnas, se resalta que no se identificaron fisuras, grietas, deformaciones y/o pérdida de verticalidad en los elementos que conforman la vivienda, que pudiesen comprometer la estabilidad de la mencionada vivienda ante cargas normales de servicio, sin embargo es susceptible a presentar afectaciones ante la presencia de cargas dinámicas (sismo u otras). Es de notar que en los muros de cerramiento del costado Suroriental de la edificación evaluado se identificó filtración de aguas y humedad, situación que no afecta la estabilidad de la mencionada vivienda.

Fotografía 3. Vista del interior de la vivienda evaluada y ubicada en el predio de la Calle 134 Sur No. 14F-47, en el sector catastral Centro Usme Urbano de la localidad de Usme. Se observa la cubierta en tejas de zinc, soportada por elementos de madera

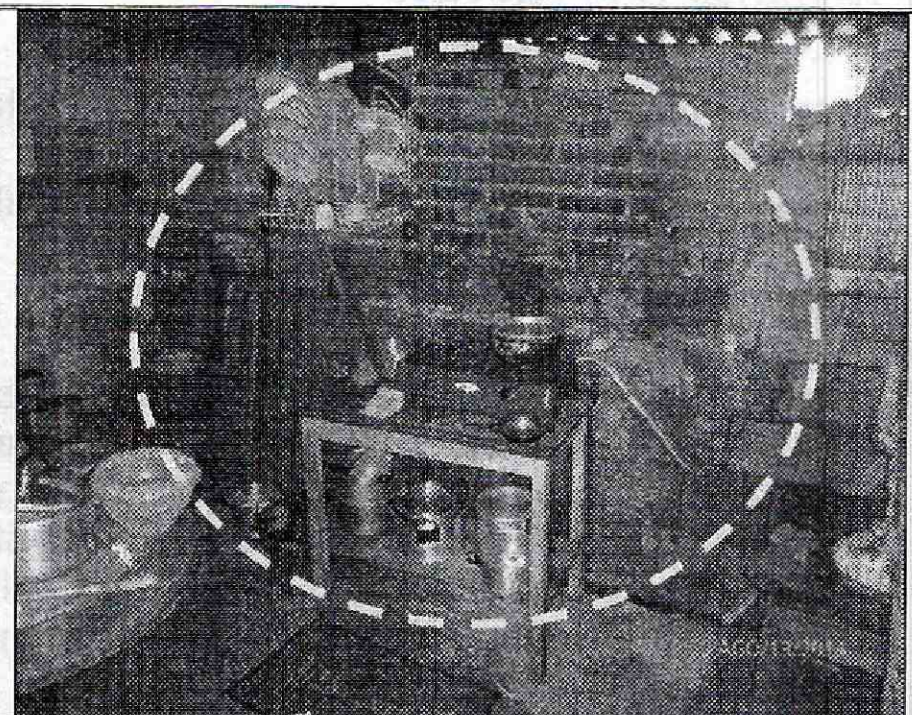
Entre las posibles causas por las cuales se presentan las humedades observadas y la filtración de aguas hacia el interior de la vivienda evaluada en los muros de cerramientos del costado Sur, se encuentra la carencia de sistemas para el manejo de las aguas de escorrentía superficial y subsuperficial del talud de corte que se ubica hacia este costado, así como la posible filtración de aguas de escorrentía provenientes de la parte alta de la ladera.

Fotografía 4. Humedad observada en el muro de cerramiento del costado Sur de la vivienda evaluada y ubicada en el predio de la Calle 134 Sur No. 14F-47, en el sector catastral Centro Usme Urbano de la localidad de Usme.

- Al responsable y/o responsables de la vivienda ubicada en el predio de Calle 134 Sur No. 14F-47, en el sector catastral Centro Usme Urbano de la localidad de Usme y en el caso de no existir restricciones y condicionamientos al uso del suelo, implementar las medidas encaminadas a garantizar la estabilidad del talud de corte evaluado en el presente informe técnico. Dichas acciones deben realizarse mediante la implementación de obras de protección geotécnica, las cuales deberán contar con sistemas de drenaje para la evacuación de las aguas superficiales y sub-superficiales, con el fin de garantizar la estabilidad del mismo; acciones que deberán desarrollarse con el apoyo de personal idóneo, garantizando que se cumplan los requerimientos establecidos en el Decreto No. 926 del 19 de marzo de 2010 y el Decreto 340 del 13 de Febrero de 2012, Reglamento Colombiano de Construcción Sismo Resistente NSR-10 de acuerdo con la normatividad vigente y para lo cual deberán tramitarse los permisos y licencias respectivas.
