<b>ALCALDÍA MAYOR DE BOGOTÁ D.C.</b> Fondo Prevención y Atención Emergencias	<b>DIAGNÓSTICO TÉCNICO</b>	Código:	GAR- FT - 03
		Versión:	01
		Código documental:

**DIAGNÓSTICO TÉCNICO - DI No. 7333**  
**SUBDIRECCIÓN DE ANÁLISIS Y MITIGACIÓN DE RIESGOS**  
**COORDINACIÓN DE ASISTENCIA TÉCNICA**  
**RADICADO FOPAE 2014ER15105**

ATENDIÓ: MARÍA ANGÉLICA QUINTERO QUINTANA				SOLICITANTE			
COE	24	MOVIL	07	JAIME PORRAS CORTÉS			
FECHA	20 de Agosto de 2014	HORA	14:10	VIGENCIA: Temporal mientras no se modifique significativamente las condiciones físicas del sector.			
DIRECCIÓN	Edificio Sierra Morena Calle 114 No. 56-62		ÁREA DIRECTA		0.01 Ha		
SECTOR CATASTRAL	Puente Largo		POBLACIÓN ATENDIDA		75		
UPZ	20 – La Alhambra		FAMILIAS	19	ADULTOS	60	NIÑOS 15
LOCALIDAD	11 – Suba		PREDIOS EVALUADOS		1		
REFERENCIA	0091240242		OFICIO REMISORIO		CR- 18381		
CHIP	AAA0188BFMR

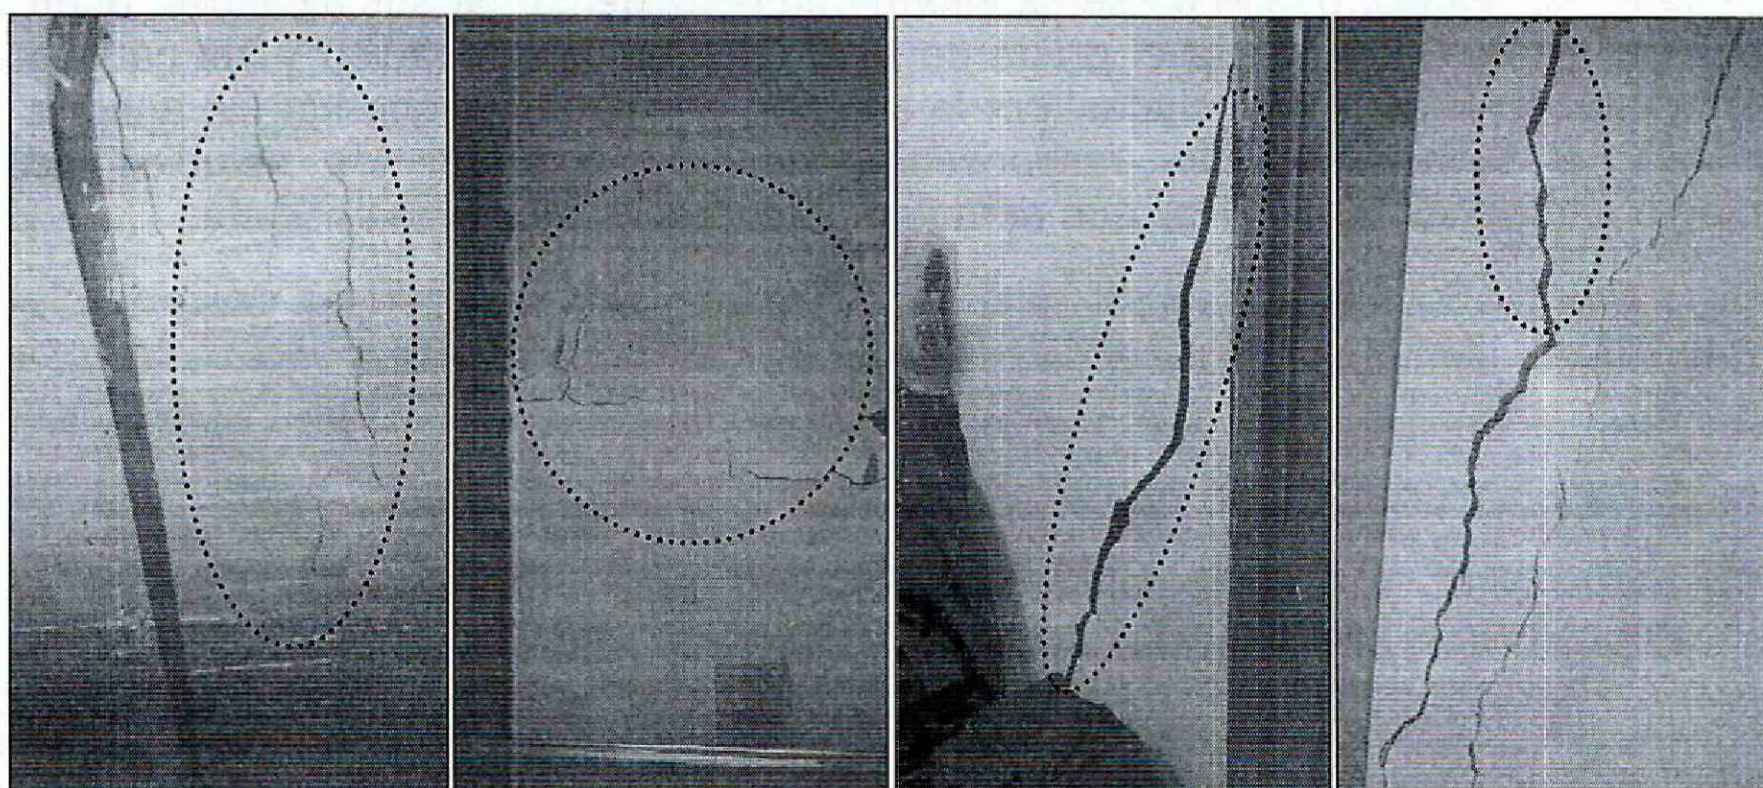
Durante la inspección visual al predio de la referencia, se observan lesiones de tipo mecánico en elementos no estructurales tales como grietas de tendencia vertical y diagonal en muros divisorios de depósitos, de aproximadamente 1.5 centímetros de abertura con longitudes de 1.0 metros. Se observan desprendimientos de la capa de recubrimiento de muros y fisuras de tendencia longitudinal en placa de entrepiso, de abertura aproximada de 0.5 milímetros. En las juntas de muros perimetrales se observa una dilatación de aproximadamente 1.0 centímetro. Estas lesiones se acentúan hacia el costado oriental del predio, donde se encuentran localizadas dos jardineras construidas en mampostería de 3.0 metros de largo por 5.0 metros de ancho, dentro de las cuales hay tierra orgánica, piedras y cinco (5) materas de barro cocido, de una dimensión 0.4 metros de largo por 0.4 metros de ancho y una altura aproximada de 0.6 metros (ver registro fotográfico), que estarían aportando cargas muertas adicionales a este sector de placa.

Dentro de las posibles causas de las lesiones evidenciadas se tienen deficiencias constructivas y de diseño o calidad de los materiales usados, lo cual sumado a los asentamientos diferenciales normales de la Edificación y al sobrepeso recibido por las jardineras ubicadas en la parte exterior, han ocasionado las lesiones evidenciadas en el semisótano, situación que con base en la inspección visual no se puede asegurar.

**Fotografía 2 - 5.** Vista de las fisuras y grietas de tendencia longitudinal en placa de entepiso, así como desprendimientos, grietas y fisuras en muros divisorios de mampostería en el semisótano del Edificio Sierra Morena ubicado en la Calle 114 No. 56-62 del Sector Catastral Puente Largo de la Localidad de Suba

- Adelantar de **manera inmediata** por parte de los responsables de la construcción del Edificio Sierra Morena, administradores y/o propietarios de las viviendas emplazadas en la Calle 114 No. 56-62 del Sector Catastral Puente Largo de la Localidad de Suba, obras de reforzamiento y/o reparación y demás obras necesarias en sótanos de parqueo, lo anterior basado un estudio detallado de patología que arroje las causas reales de las afectaciones que se presentan en la edificación, esto con el fin de mitigar los daños evidenciados, con el apoyo de personal idóneo y garantizando que se cumplan los requerimientos establecidos en el Decreto No. 926 del 19 de marzo de 2010 y Decreto 340 del 13 de Febrero de 2012, Reglamento Colombiano de Construcción Sismo Resistente NSR-10, de

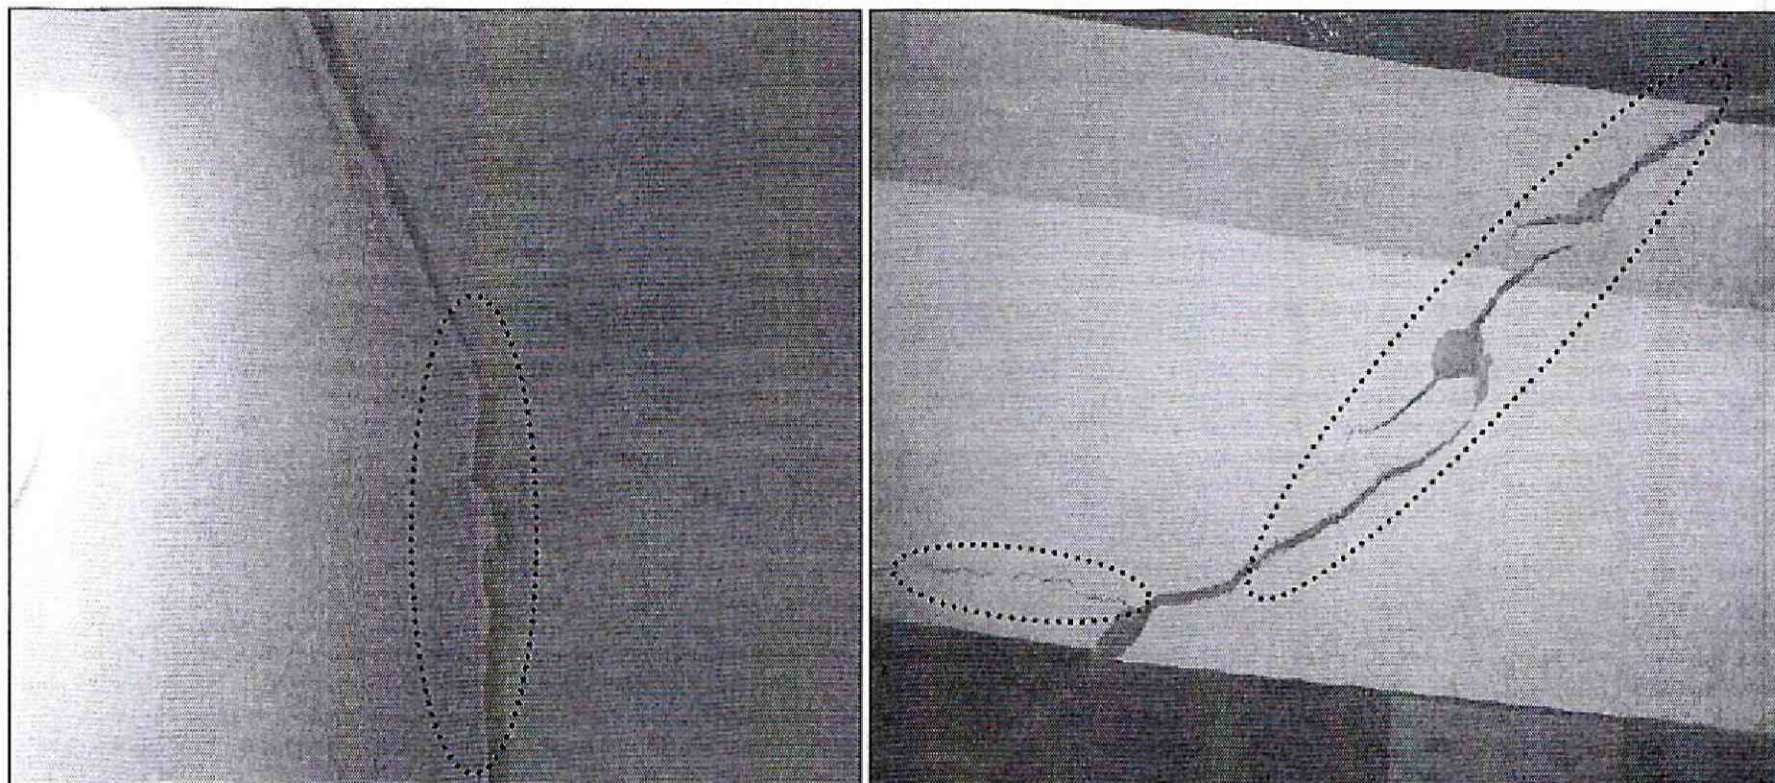
**Fotografía 6 y 7.** Vista de las dilataciones en juntas de muros de mampostería con los pantalla construidos en concreto reforzado y grietas de tendencia diagonal en muros divisorios del semisótano del Edificio Sierra Morena ubicado en la Calle 114 No. 56-62 del Sector Catastral Puente Largo de la Localidad de Suba

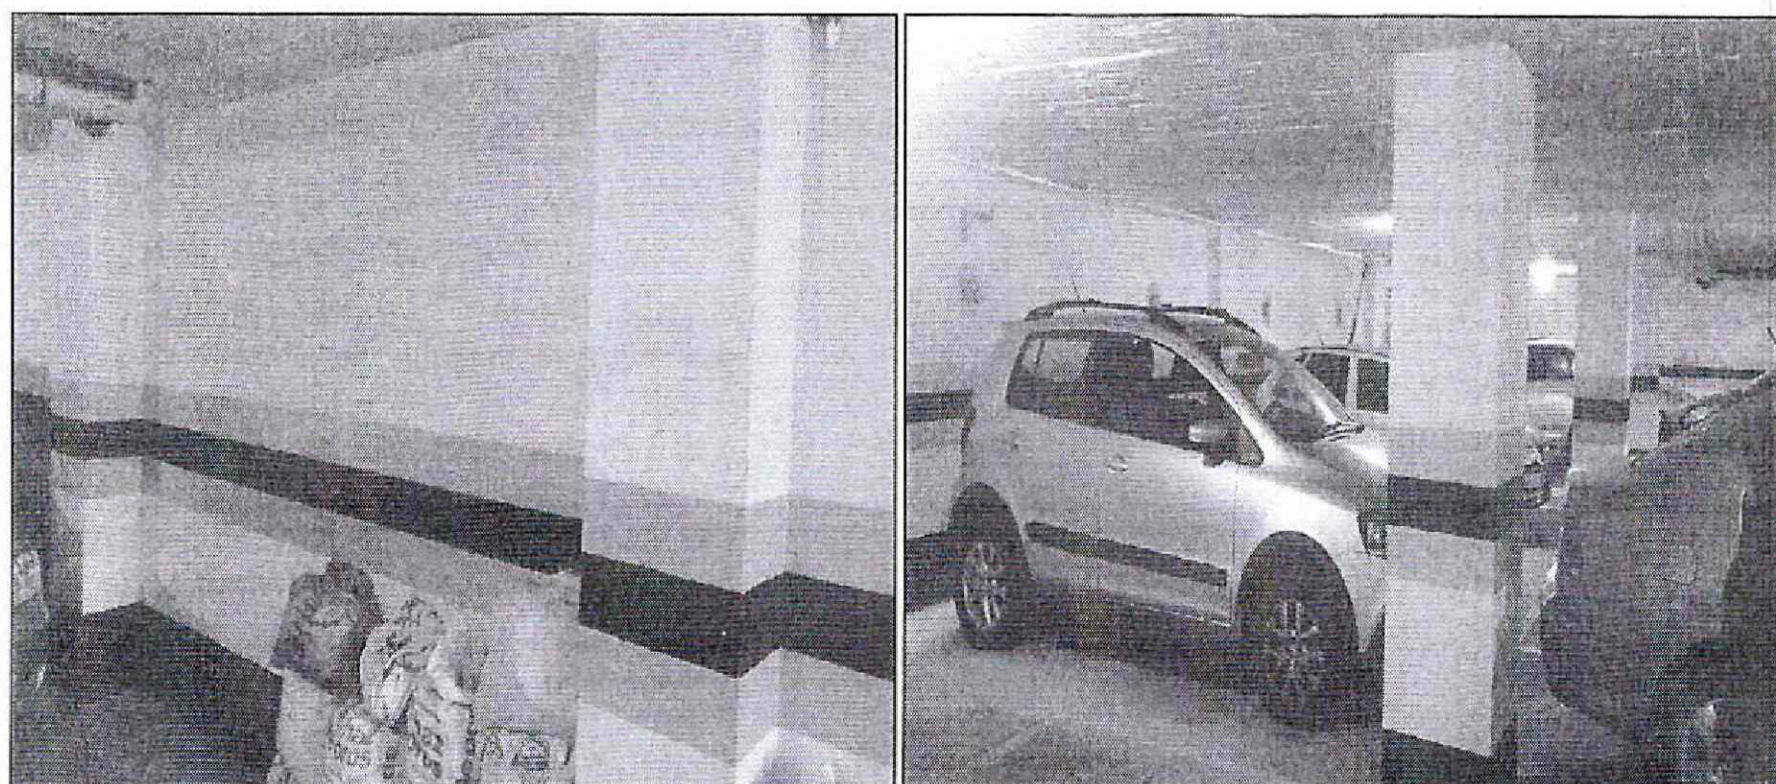
No obstante a lo anterior, la estructura principal del Edificio Sierra Morena ubicado en la Calle 114 No. 56-62 del Sector Catastral Puente Largo de la Localidad de Suba, no presenta lesiones críticas que comprometan elementos estructurales y no se aprecia deformación horizontal en placas ni deformaciones y/o pérdida de verticalidad en muros ni columnas, adicionalmente no se observan, fisuras, grietas o algún otro tipo de lesión de elementos estructurales del sistema de resistencia sísmica y de carga, que indiquen compromiso en la actualidad de la estabilidad general y/o parcial de las edificaciones ante cargas normales (habituales) de servicio, sin embargo y dadas las afectaciones en la placa de entepiso, se recomienda hacer de manera inmediata obras de reparación y/o mitigación de las lesiones evidenciadas en los sótanos de parqueo con el fin de evitar posibles colapsos parciales y/o totales que puedan poner en riesgo la integridad física de sus residentes.

**Fotografía 8 y 9.** Vista de las columnas y muros pantalla del semisótano del Edificio Sierra Morena ubicado en la Calle 114 No. 56-62 del Sector Catastral Puente Largo de la Localidad de Suba, elementos que no presentan afectación.

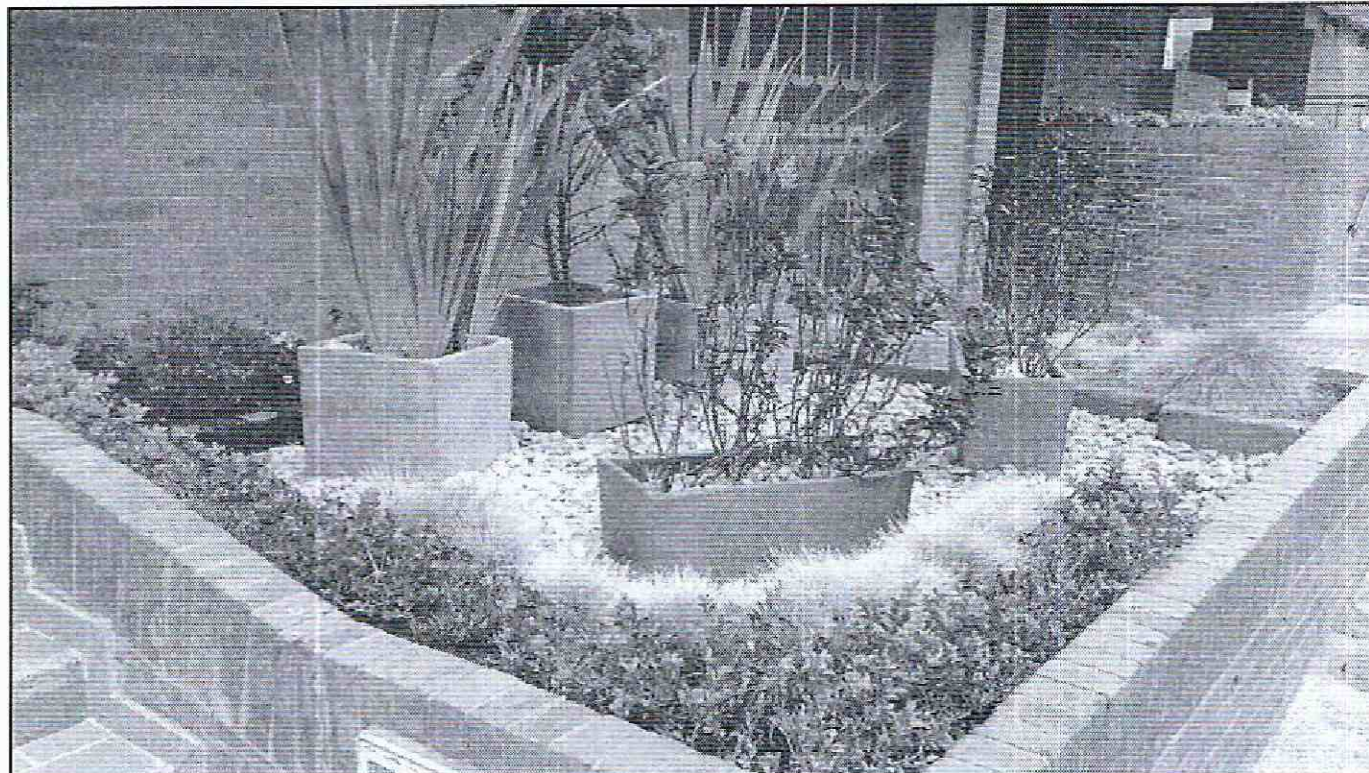
**Fotografía 10.** Vista de las jardineras y materas ubicadas al exterior del Edificio Sierra Morena ubicado en la Calle 114 No. 56-62 del Sector Catastral Puente Largo de la Localidad de Suba.
