DIAGNÓSTICO TÉCNICO - DI No. 7345
SUBDIRECCIÓN DE ANÁLISIS Y MITIGACIÓN DE RIESGOS
COORDINACIÓN DE ASISTENCIA TÉCNICA
EVENTO DE EMERGENCIA No. 2461876

| DIRECCIÓN | Carrera 39B No. 28-15 Sur | | ÁREA DIRECTA | 0.01 Ha | | | | |

REMOCIÓN EN MASA
 INUNDACIÓN
 ESTRUCTURAL

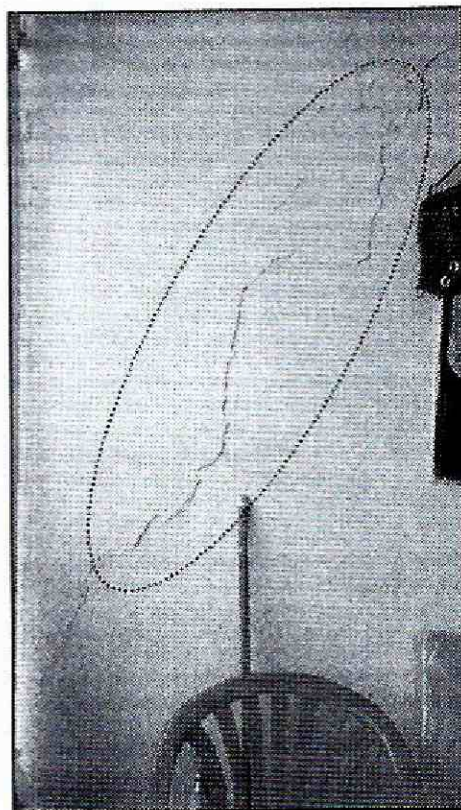
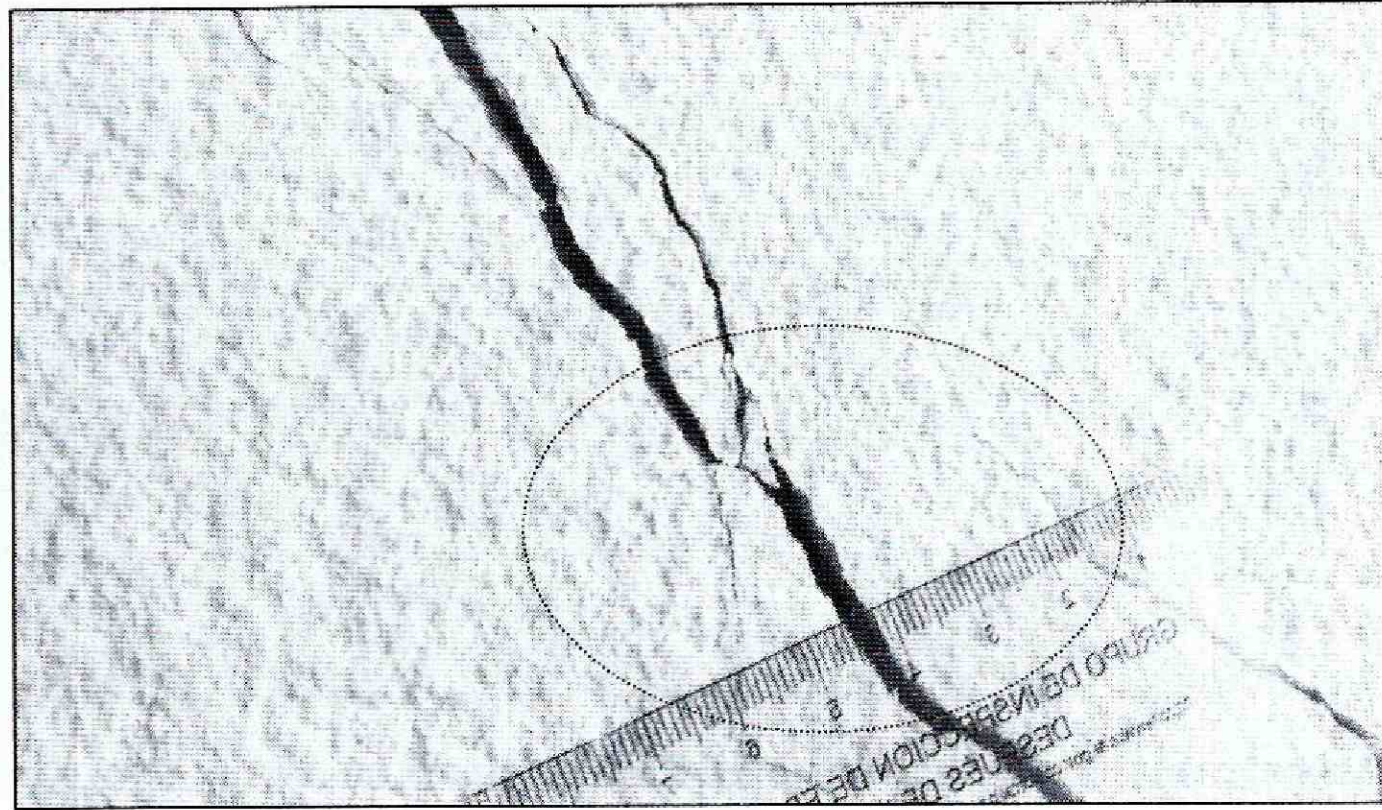
El día 15 de Agosto de 2014 en esta vivienda se presentó un incendio de carácter parcial en el segundo piso de la misma, ocasionando lesiones graves de tipo mecánico en elementos estructurales y no estructurales tales como grietas de tendencia escalonada y vertical en muros perimetrales, de aberturas variables entre 1.0 y 4.0 milímetros a lo largo de muros del costado norte y sur, grieta de tendencia longitudinal en placa de entepiso. En muros divisorios existen grietas y fisuras de tendencia irregular así como la dilatación de algunos mampuestos de fachada (ver registro fotográfico).

Como causa principal de todas las lesiones evidenciadas, se tiene el incendio que se produjo en la vivienda, así como la falta de mantenimiento periódico de todos los elementos que componen la edificación y las deficiencias constructivas inherentes a la fecha de construcción.

Fotografía 3 y 4. Vista de las grietas de tendencia escalonada en muros perimetrales del predio de la Carrera 39B No. 28-15 Sur del Sector Catastral Autopista Muzú Localidad de Puente Aranda

- A los responsables, administradores y/o propietarios del predio ubicado en la Carrera 39B No. 28-15 Sur del Sector Catastral Autopista Muzú de la Localidad Puente Aranda, realizar de manera **inmediata** un estudio detallado de patología debido a las lesiones presentadas y la vulnerabilidad sísmica de la misma con el fin de establecer las medidas de mantenimiento y/o reforzamiento que puedan llegar a requerirse con el fin de retornar el buen funcionamiento de la edificación.

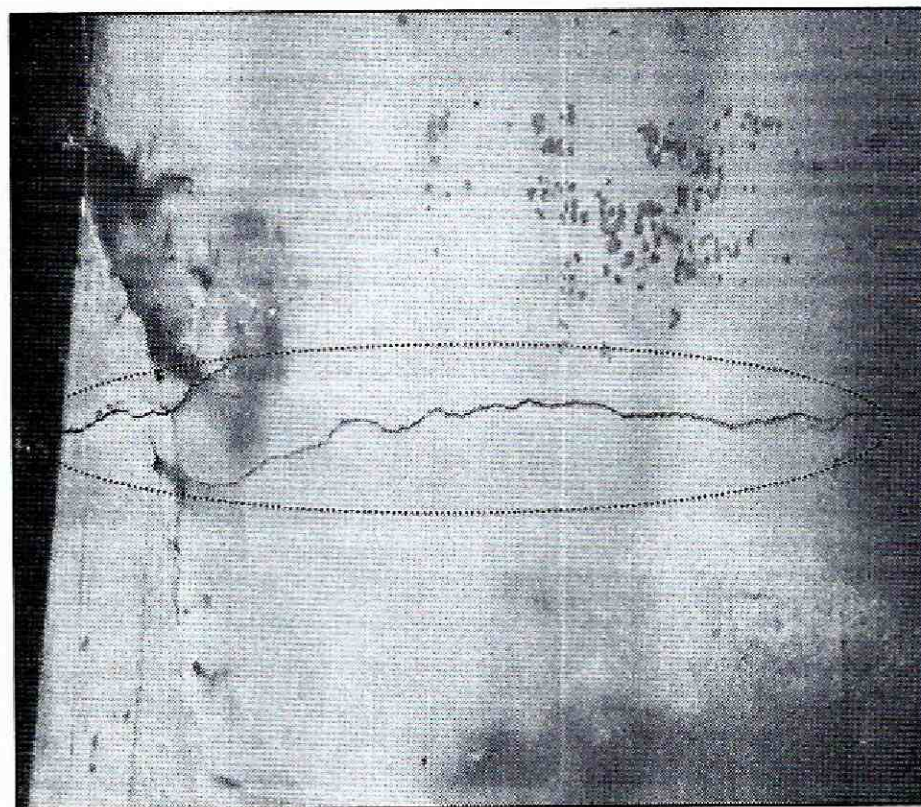
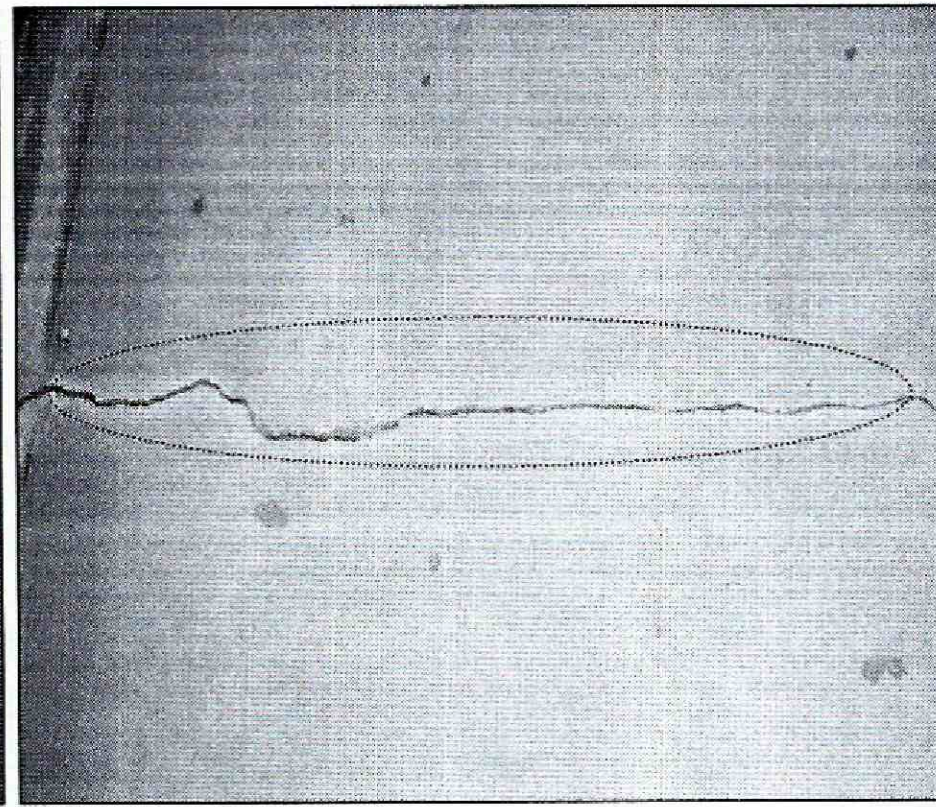
Fotografía 5 y 6. Vista de las grietas de tendencia horizontal en muros perimetrales y divisorios del predio de la Carrera 39B No. 28-15 Sur del Sector Catastral Autopista Muzú Localidad de Puente Aranda

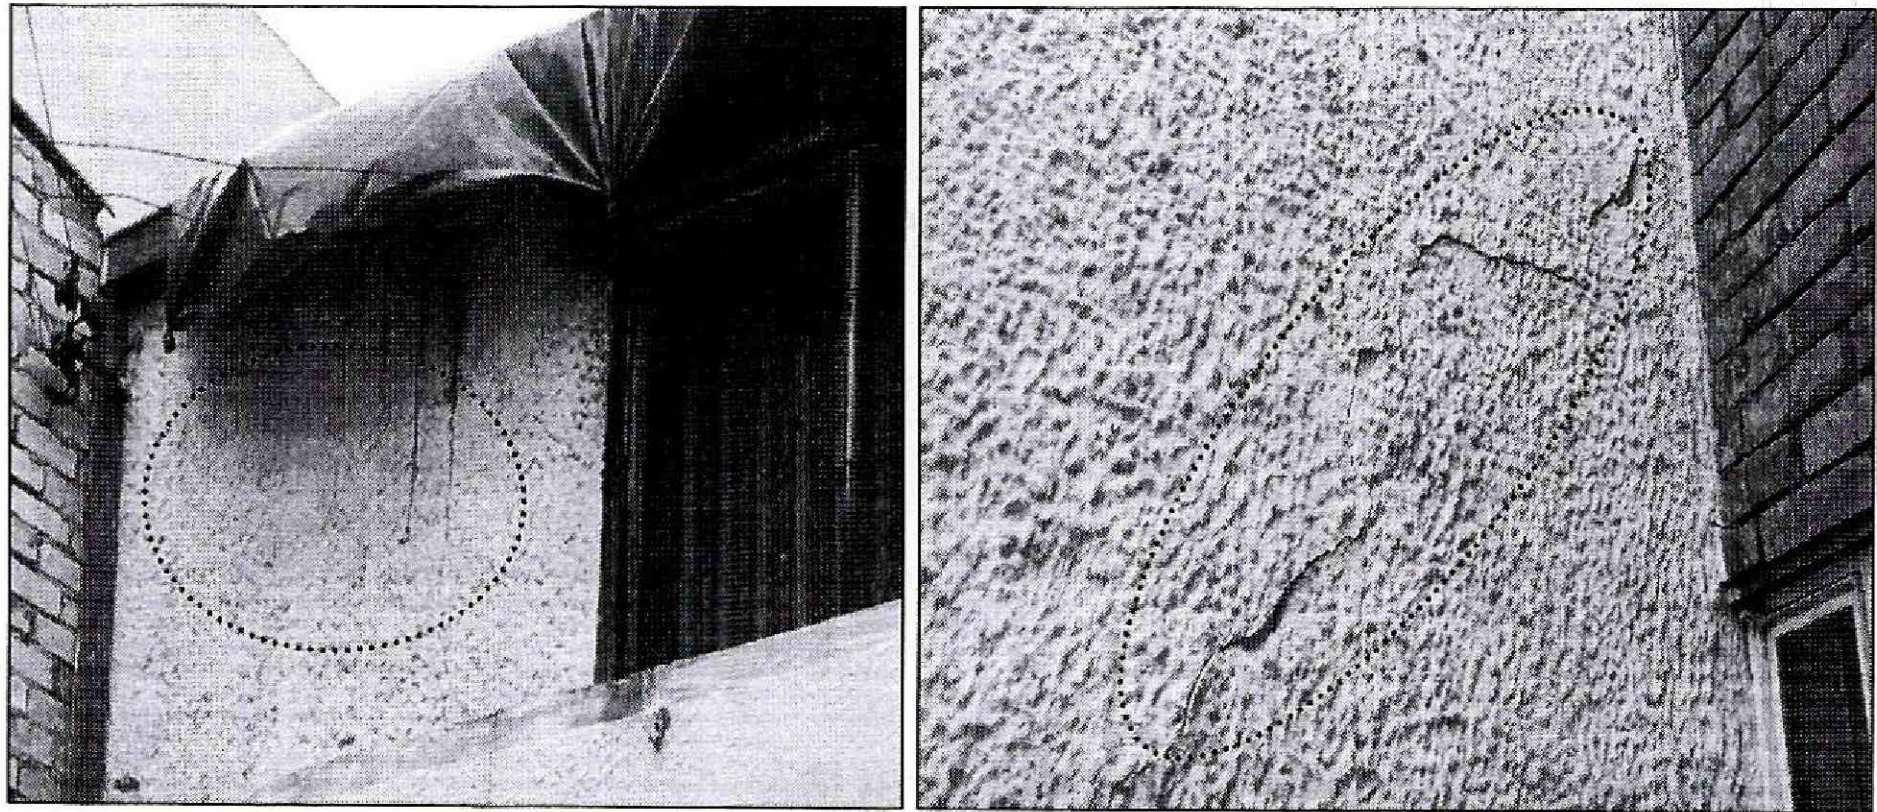
Fotografía 7 y 8. Grietas en muros perimetrales en el predio de la Carrera 39B No. 28-15 Sur del Sector Catastral Autopista Muzú Localidad de Puente Aranda

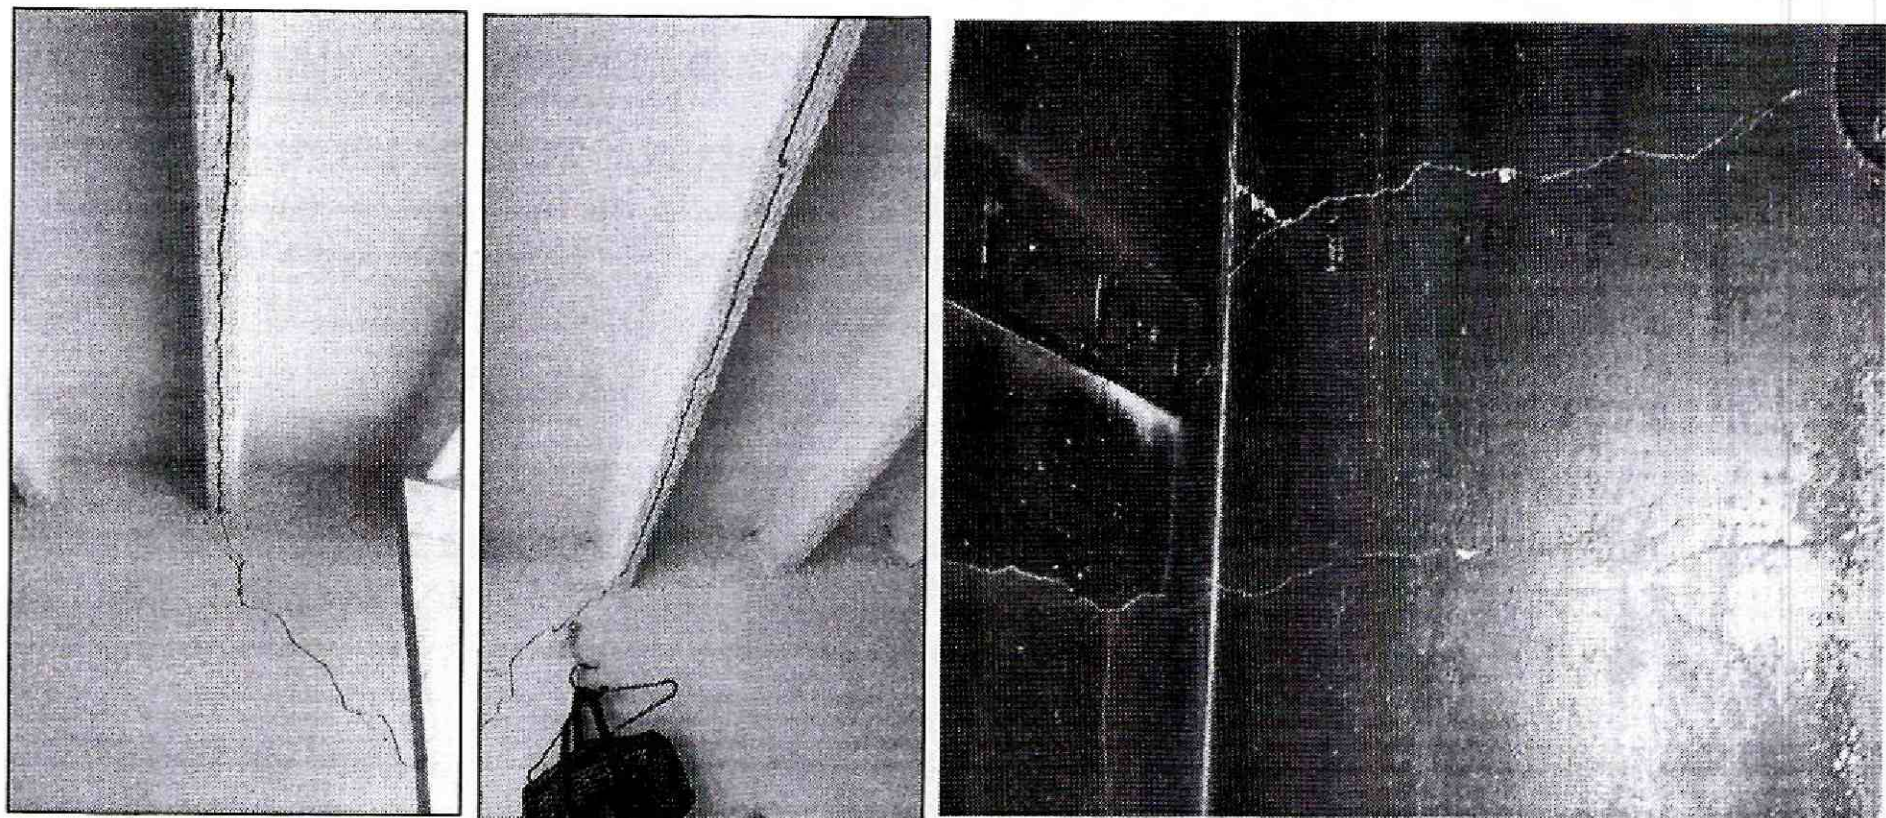
Fotografía 9 y 10. Grietas en placa de entepiso en el predio de la Carrera 39B No. 28-15 Sur del Sector Catastral Autopista Muzú Localidad de Puente Aranda
