DIAGNÓSTICO TÉCNICO DI – 7349
SUBDIRECCIÓN DE ANÁLISIS Y MITIGACIÓN DE RIESGOS
COORDINACIÓN DE ASISTENCIA TÉCNICA
RADICADO FOPAE No. 2014ER13099

DIRECCIÓN	Carrera 2C Este No. 49B-83 Sur	ÁREA DIRECTA	80 m ²
BARRIO	Serranías – Sector Cultivos	POBLACIÓN ATENDIDA	3
UPZ	55 – Diana Turbay	FAMILIAS 1	ADULTOS 2 NIÑOS 1
LOCALIDAD	18 – Rafael Uribe Uribe	PREDIOS EVALUADOS	1
CHIP	AAA0166CUZE	OFICIO REMISORIO	CR-18406

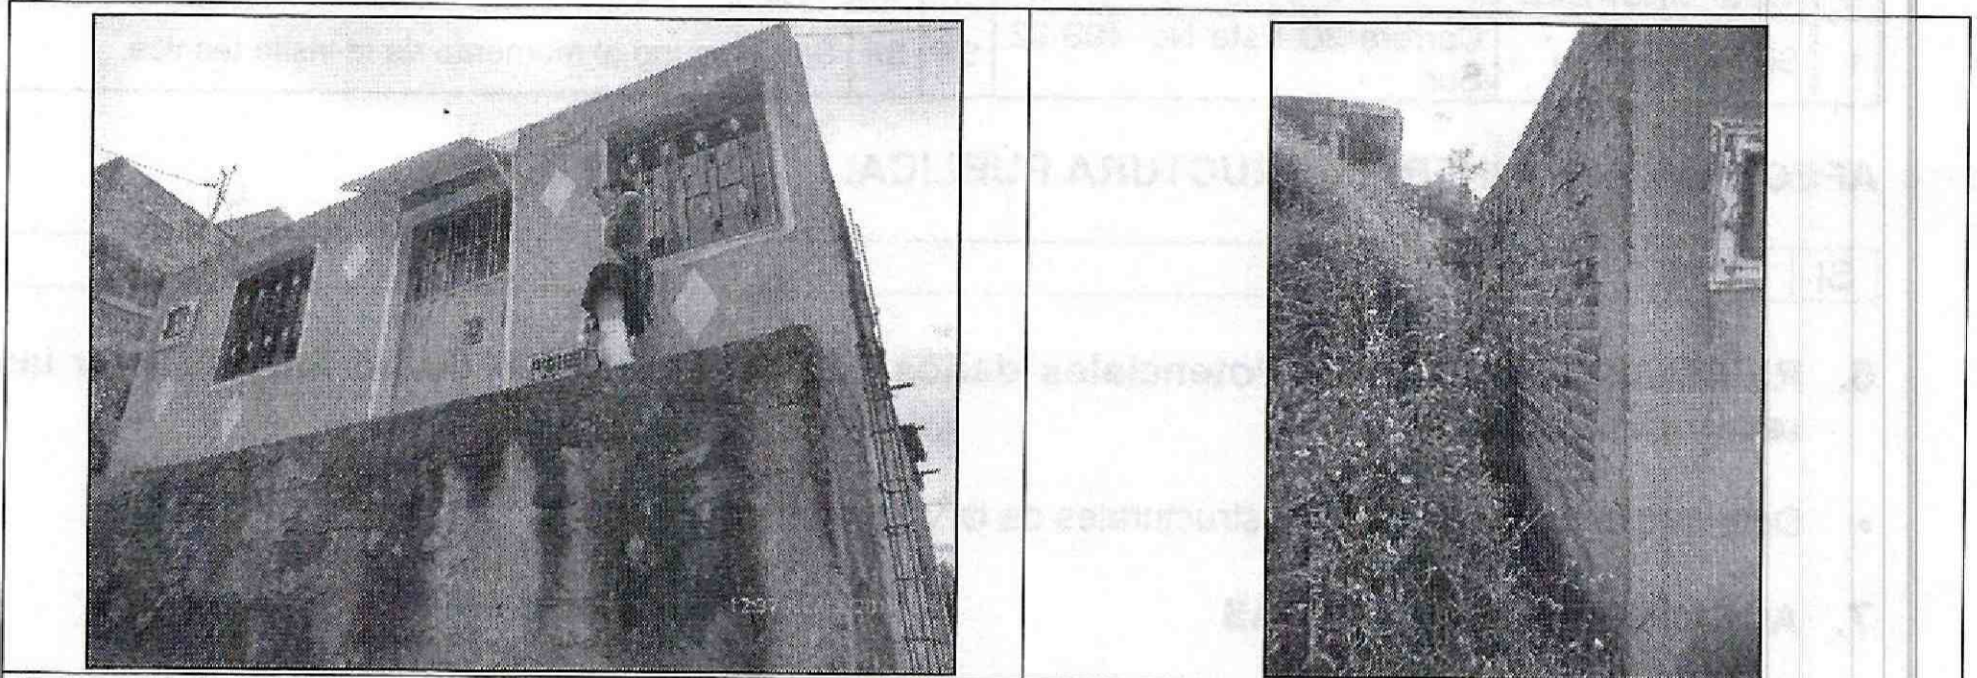
Fotografía 1. Vista de los costados visibles de la vivienda emplazada en el predio de la Carrera 2C Este No. 49B-83 Sur, Barrio Serranías Sector Cultivos de la Localidad de Rafael Uribe Uribe, en la cual al momento de la inspección visual desde el exterior no se identificó ningún tipo de daño que indique compromiso en su estabilidad estructural y habitabilidad en la actualidad bajo cargas normales de servicio, ni por procesos de remoción en masa ya que no hay evidencia de los mismos en el sector.

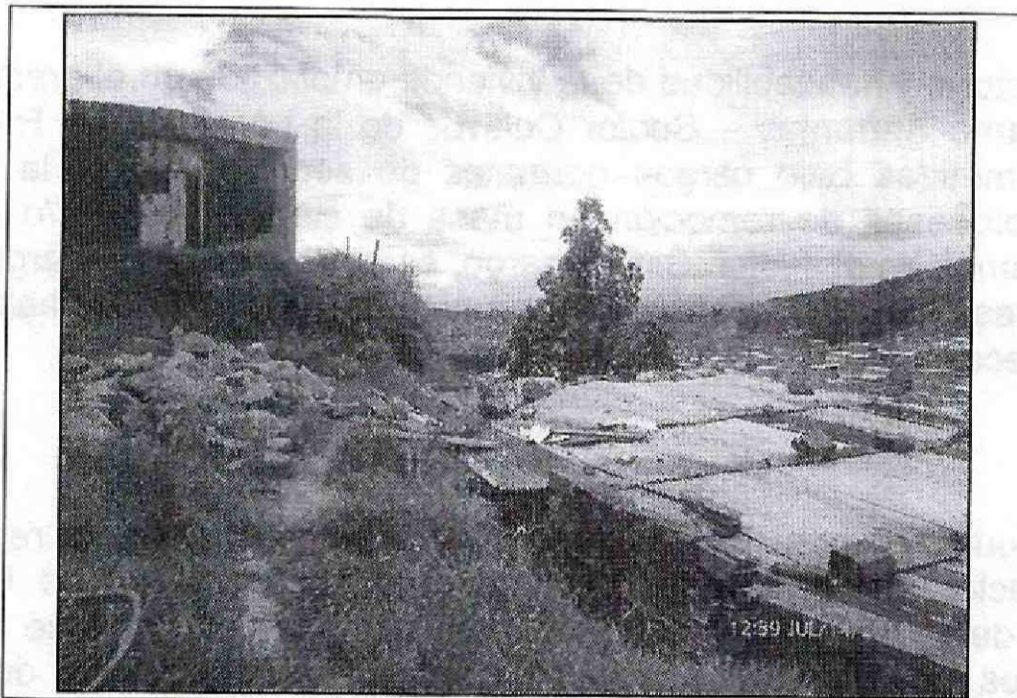
Fotografía 3. Vista del costado oriental de la vivienda emplazada en el predio de la Carrera 2C Este No. 49B-83 Sur, en la cual se observa falta de mantenimiento preventivo.

- Al responsable y/o responsables de la vivienda emplazada en el predio de la Carrera 2C Este No. 49B-83 Sur, Barrio Serranías – Sector Cultivos de la Localidad de Rafael Uribe Uribe, implementar acciones para el mantenimiento, mejoramiento y/o reforzamiento de la calidad de la vivienda allí existente. Acciones que se recomienda realizar con el apoyo de personal idóneo, garantizando que se cumplan los requerimientos establecidos en el Reglamento Colombiano de Construcción Sismo Resistente, de acuerdo con la normatividad vigente para el sector, para lo cual se deben tramitar los permisos y licencias respectivos. Esto con el propósito de garantizar durante la vida útil del inmueble, las condiciones adecuadas para su uso.
