DIAGNÓSTICO TÉCNICO DI-7358
SUBDIRECCIÓN DE ANÁLISIS Y MITIGACIÓN DE RIESGOS
COORDINACIÓN DE ASISTENCIA TÉCNICA
EVENTO SIRE 2462203

REMOCIÓN EN MASA
 INUNDACIÓN
 ESTRUCTURAL

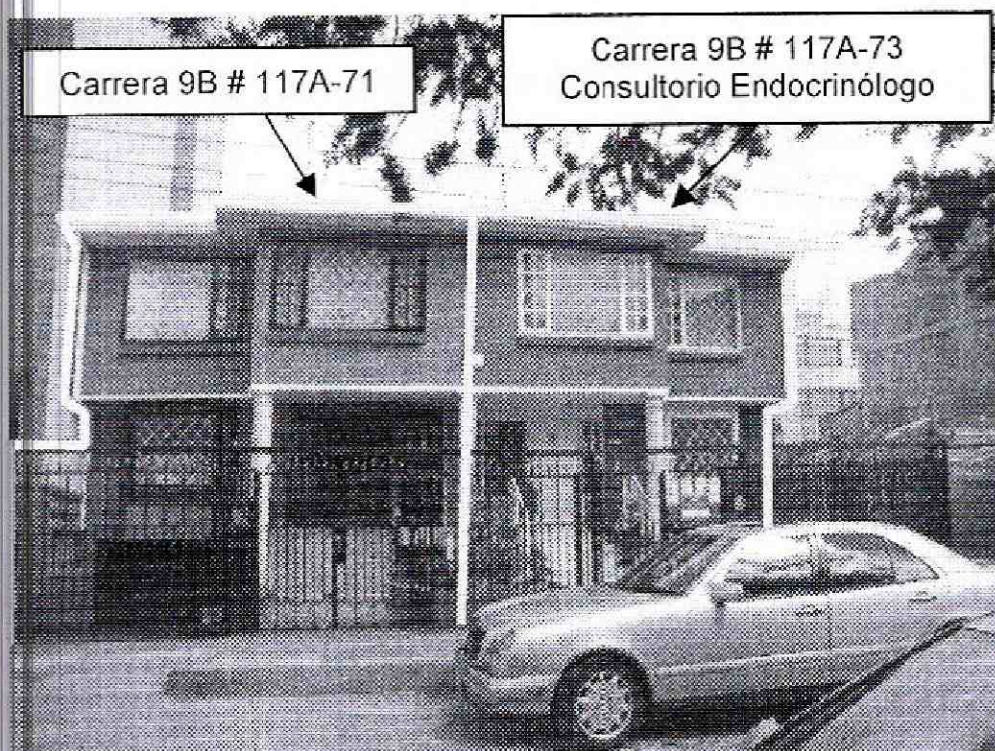
Foto 1. Vista general de los predios con nomenclatura "1. Carrera 9B # 117A-71" y "2. Carrera 9B # 117A-73" del Sector Catastral Santa Bárbara Central de la Localidad de Usaquén

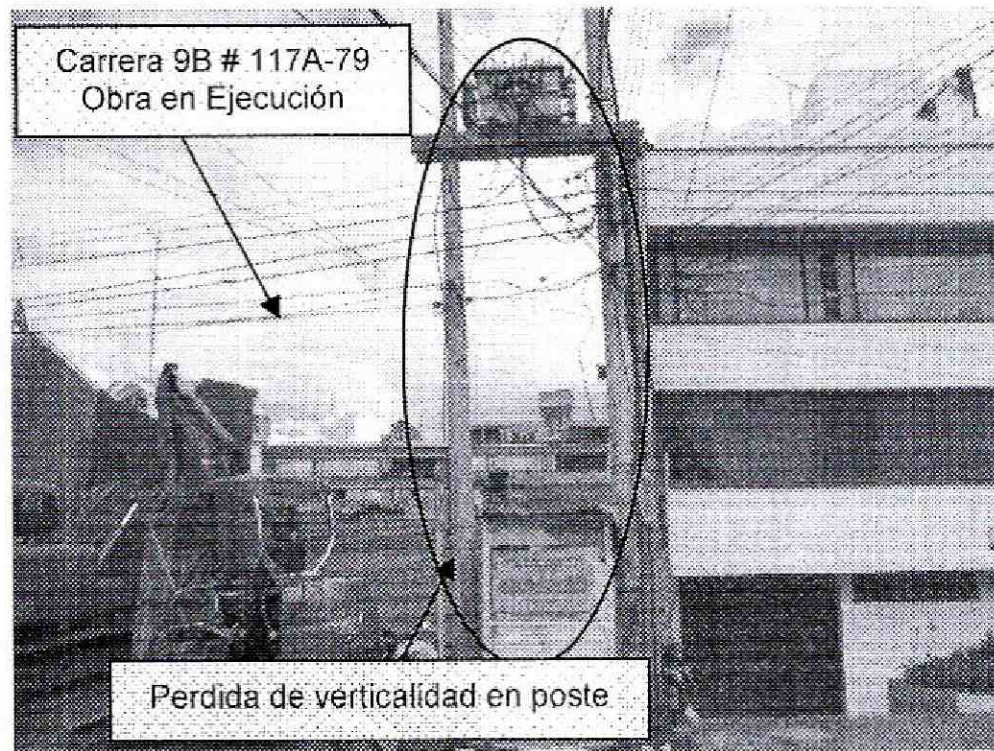
Foto 2. Vista general de predios con nomenclatura Carrera 9B # 117A-79 del Sector Catastral Santa Bárbara Central de la Localidad de Usaquén, donde adicionalmente se observa pérdida de verticalidad en poste de Codensa.

Por otra parte y durante la visita se observó la pérdida de verticalidad de poste de energía de Condensa, lo cual se dio reporte por radio de la situación para que Codensa realizara lo pertinente de dicha situación.

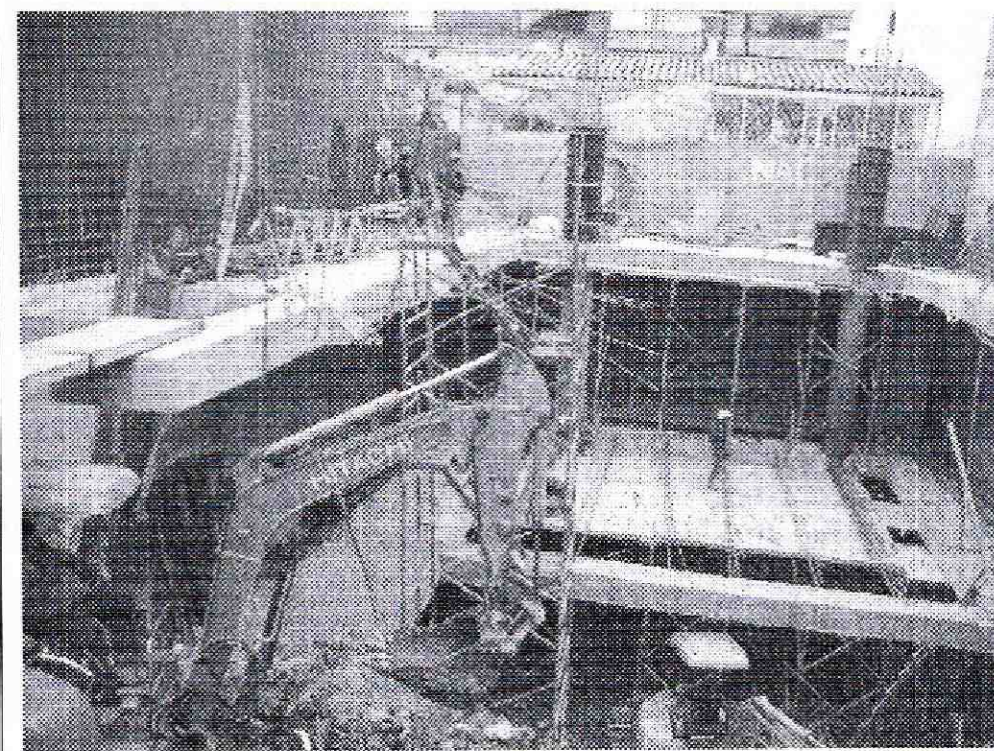
Adicionalmente se observa que hacia el costado nororiental de la vivienda de la Carrera 9B # 117A-71 del Sector Catastral Santa Bárbara Central de la Localidad de Usaquén, se emplaza el predio con nomenclatura **Carrera 9B # 117A-79**(Foto 2,3,4); en donde en la actualidad se encuentra realizando la ejecución de una obra para una edificación proyectada para cinco (5) pisos (segun licencia de construcción observada) y se encuentra en etapa de cimentación.

Foto 4. Vista al interior del predio con nomenclatura Carrera 9B # 117A-79 del Sector Catastral Santa Bárbara Central de la Localidad de Usaquén, el cual se observa que se encuentra en etapa de cimentación

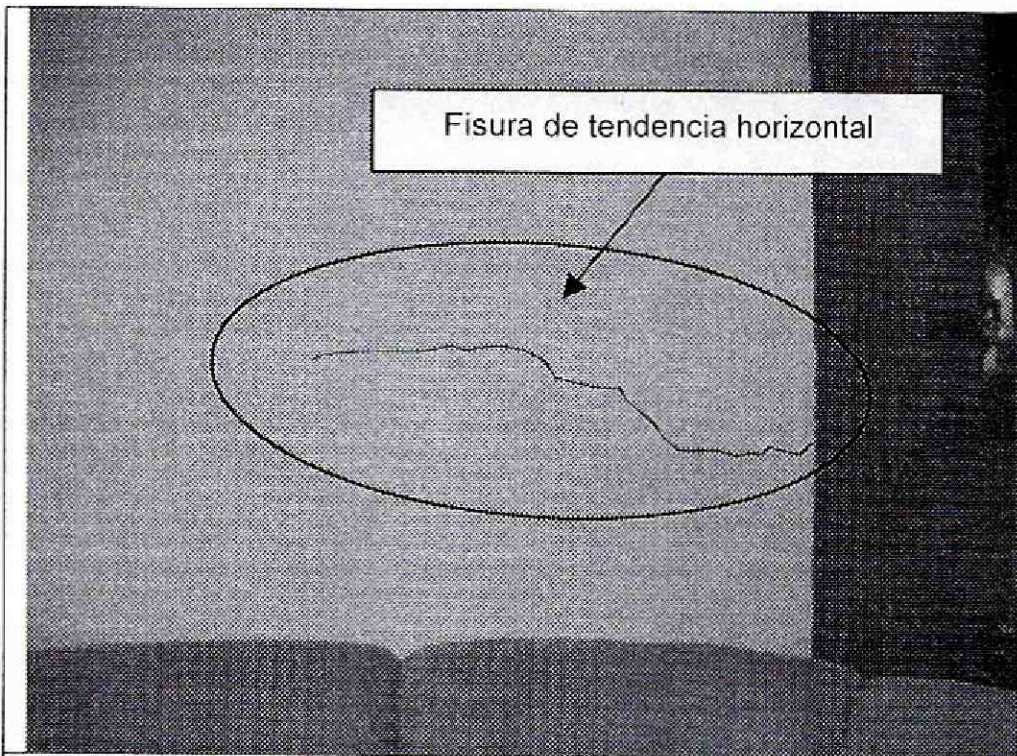
De la inspección visual realizada al predio de la **Carrera 9B # 117A-71**, se identifica una vivienda Bifamiliar (junto a la vivienda con nomenclatura Carrera 9B # 117A-73), compuesta por cinco (5) niveles (desde el exterior se aprecian dos (2) niveles), construida en mampostería estructural que componen muros de carga con placa de contrapiso y entrepiso en concreto y cubierta a dos aguas con manto asfáltico. En la vivienda se evidenciaron lesiones de tipo mecánico como fisuras y grietas de tendencia horizontal, diagonal y escalonada de espesores entre 1.0 milímetro a 10 milímetro aproximadamente y longitudes entre 0.5 metros y 2 metros, dichas afectaciones se evidenciaron en el muro del costado nororiental del tercer (3) nivel (Foto 5), en la escalera de acceso al nivel 1 y 2 (Foto 6,7,8), en la parte posterior del predio (Foto 11,12,13) y en el muro del costado nororiental del quinto (5) nivel (Foto 14) así como también se evidencio fractura de enchapes en baño, patio y escalera de la vivienda y desprendimiento de pañete en el patio (Foto 9,10,12). Por otra parte la señora Maria Eugenia de Jesus Moyano manifestó que desde que se generaron las afectaciones, no había podido abrir el portón de acceso al último nivel.

Por lo anterior, según la inspección visual en la actualidad dichas afectaciones comprometen la estabilidad y habitabilidad de la vivienda ante cargas normales de servicio y cargas dinámicas (sismo u otros).

Foto 5. Fisura de tendencia horizontal evidenciada en el predio con nomenclatura "1. Carrera 9B # 117A-71" del Sector Catastral Santa Bárbara Central de la Localidad de Usaquén.

- ▲ Recomendación de evacuación de manera temporal y preventiva mediante Acta No. 6758 del 13 de Agosto del 2014 al predio de la Carrera 9B # 117A-71 del Sector Catastral Santa Bárbara Central de la Localidad de Usaquén, acta firmada por la señora María Eugenia de Jesús Robayo con cédula de ciudadanía 41.599.442, en calidad de propietaria. La evacuación se debe mantener hasta tanto se garanticen las condiciones de estabilidad y habitabilidad de la vivienda.

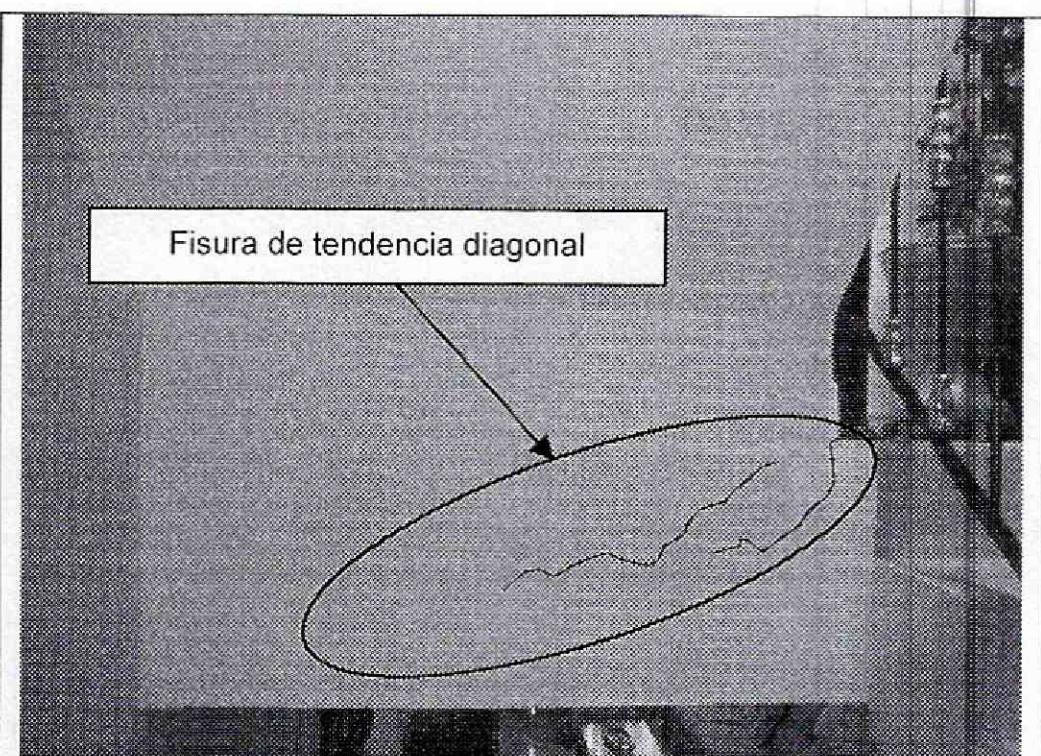
Foto 6. Fisura de tendencia diagonal evidenciada en el predio con nomenclatura "1. Carrera 9B # 117A-71" del Sector Catastral Santa Bárbara Central de la Localidad de Usaquén.

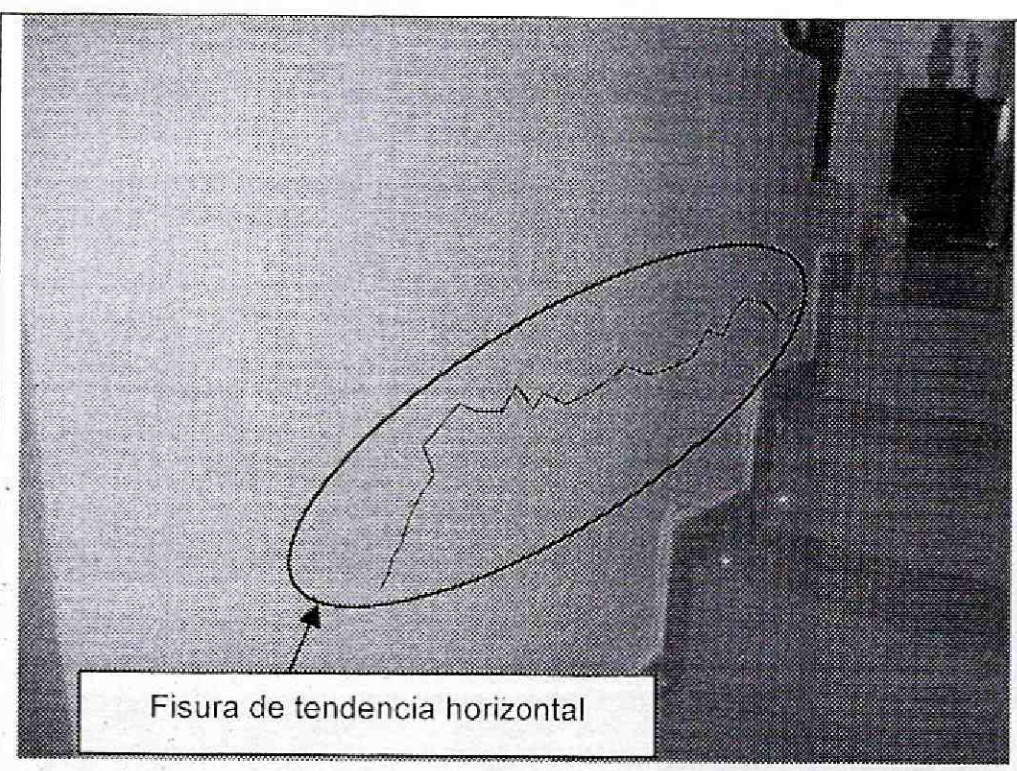
Foto 7. Fisura de tendencia horizontal evidenciada en el predio con nomenclatura "1. Carrera 9B # 117A-71" del Sector Catastral Santa Bárbara Central de la Localidad de Usaquén.

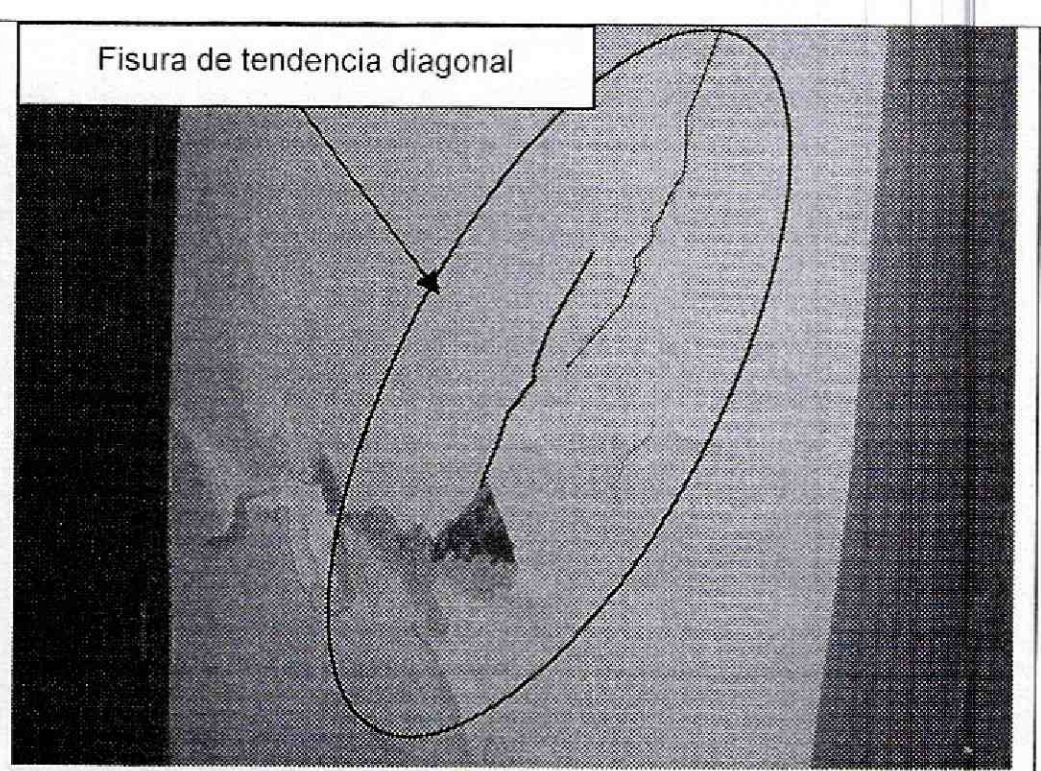
Foto 8. Fisura de tendencia diagonal evidenciada en el predio con nomenclatura "1. Carrera 9B # 117A-71" del Sector Catastral Santa Bárbara Central de la Localidad de Usaquén.

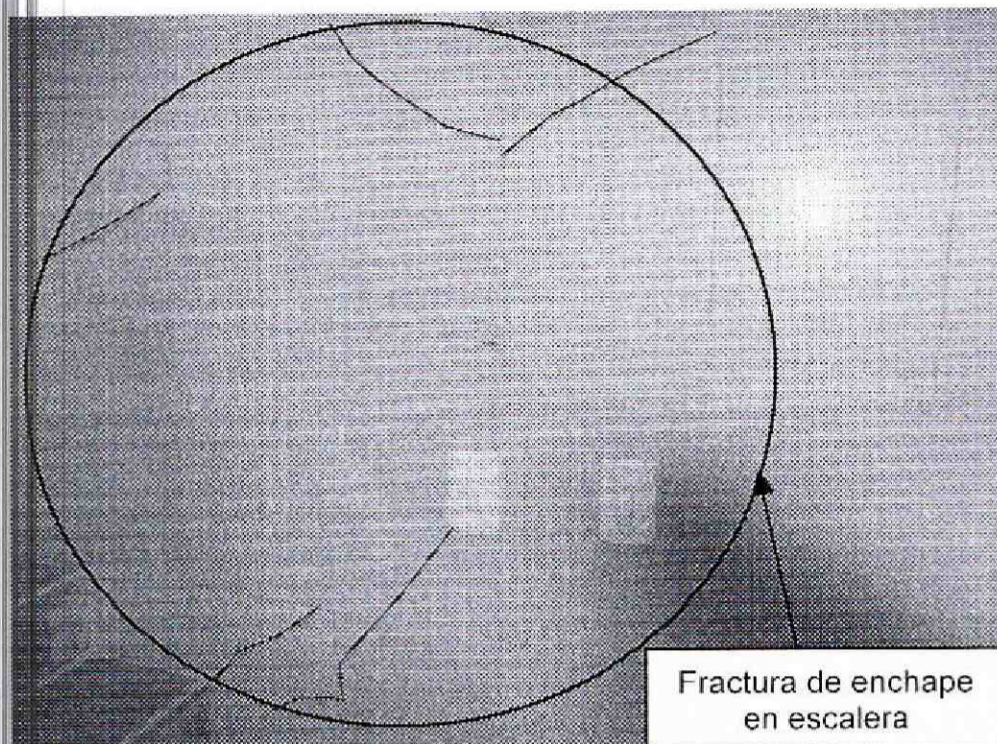
Foto 9. Fractura de enchape en escalera evidenciado en el predio con nomenclatura "1. Carrera 9B # 117A-71" del Sector Catastral Santa Bárbara Central de la Localidad de Usaquén.

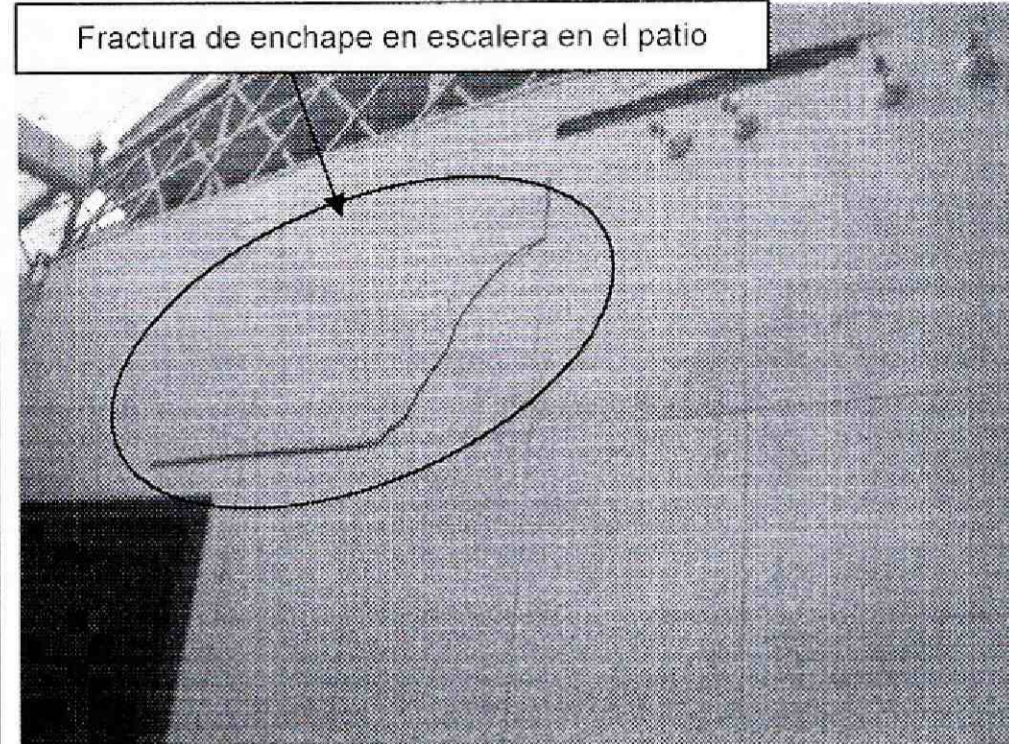
Foto 10. Fractura de enchape en el patio evidenciado en el predio con nomenclatura "1. Carrera 9B # 117A-71" del Sector Catastral Santa Bárbara Central de la Localidad de Usaquén.

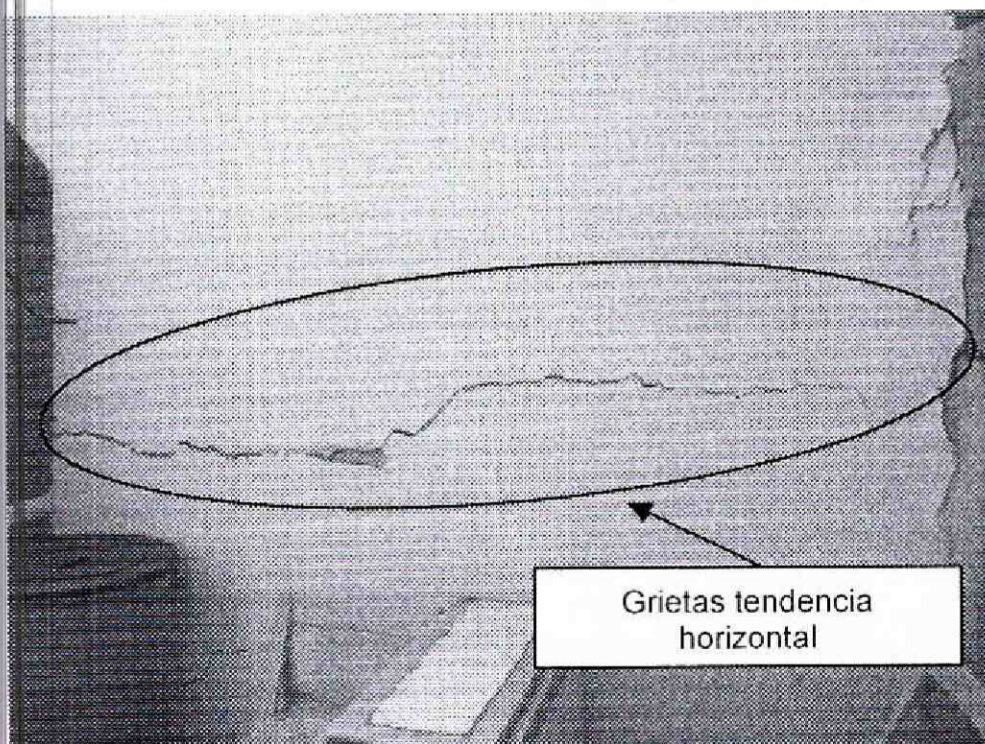
Foto 11. Grieta de tendencia horizontal evidenciada en el predio con nomenclatura "1. Carrera 9B # 117A-71" del Sector Catastral Santa Bárbara Central de la Localidad de Usaquén.

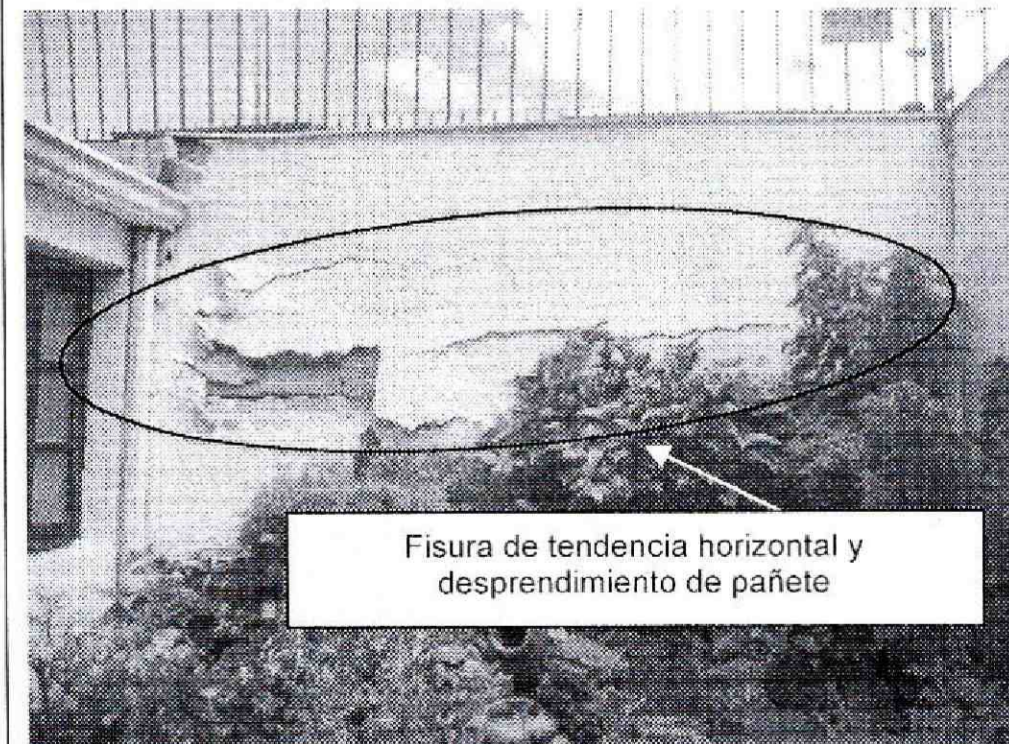
Foto 12. Fisura de tendencia horizontal y desprendimiento de pañete evidenciada en el predio con nomenclatura "1. Carrera 9B # 117A-71" del Sector Catastral Santa Bárbara Central de la Localidad de Usaquén.

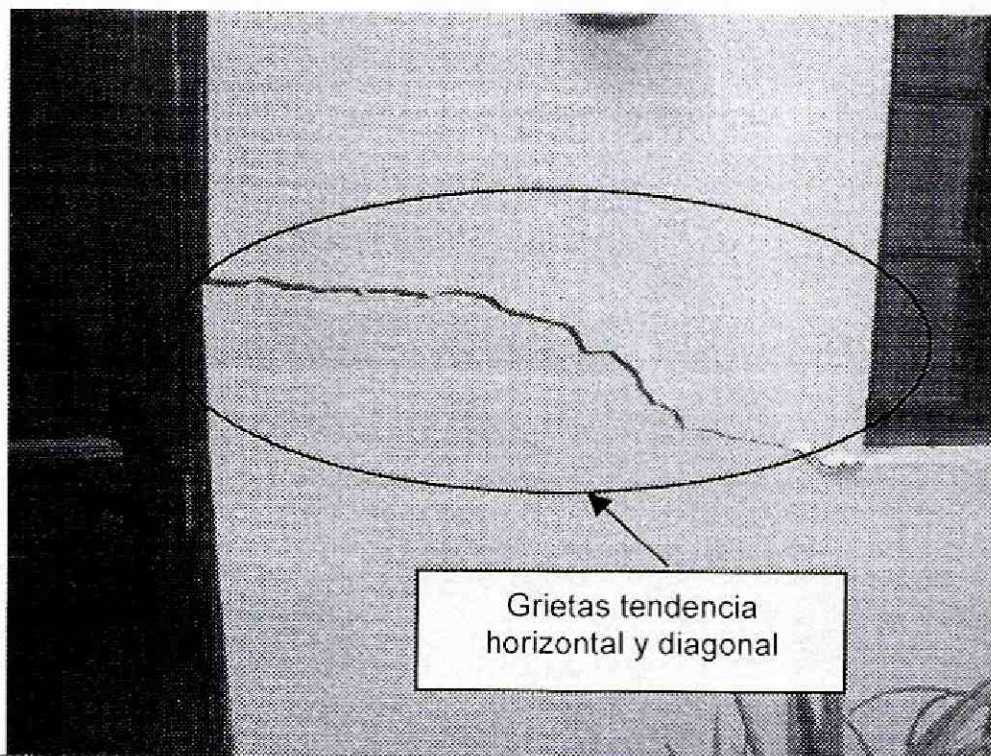
Foto 13. Grieta de tendencia horizontal y diagonal evidenciada en el predio con nomenclatura "1. Carrera 9B # 117A-71" del Sector Catastral Santa Bárbara Central de la Localidad de Usaquén.

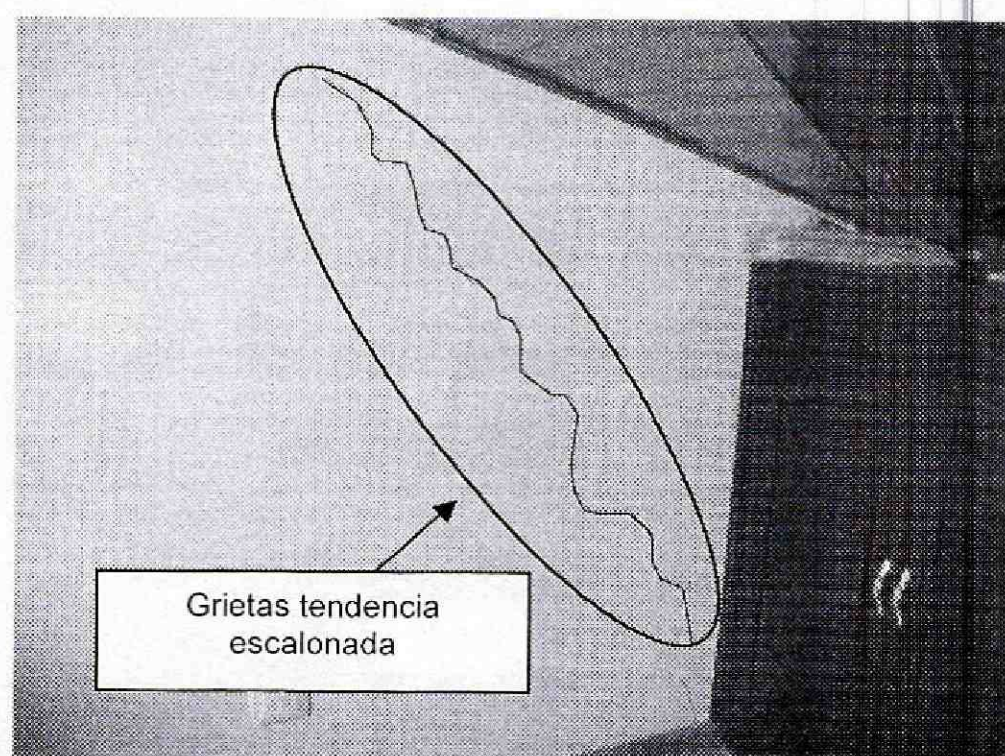
Foto 14. Fisura de tendencia escalonada evidenciada en el predio con nomenclatura "1. Carrera 9B # 117A-71" del Sector Catastral Santa Bárbara Central de la Localidad de Usaquén.

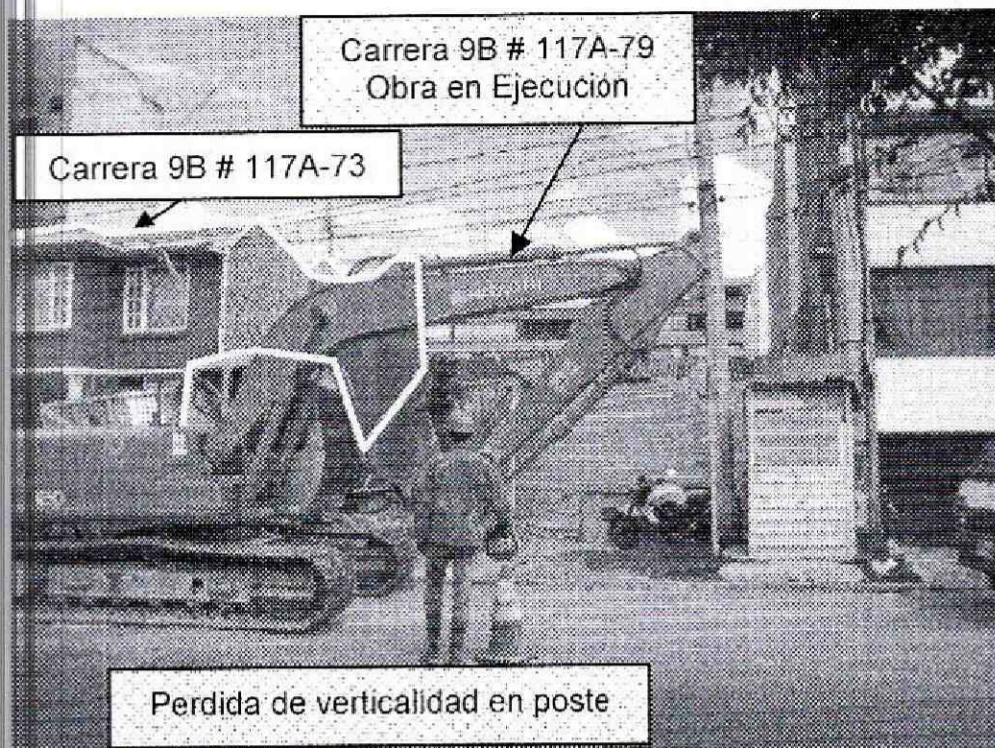
Posteriormente se realiza visita al predio de la **Carrera 9B # 117A-73** (Foto 15), el cual corresponde a una vivienda Bifamiliar (junto a la vivienda con nomenclatura Carrera 9B # 117A-71) en donde actualmente funciona el consultorio endocrinólogo de la Doctora Martha Roció López León, compuesta por cinco (5) niveles (desde el exterior se aprecian dos (2) niveles), construida en mampostería estructural que componen muros de carga con placa de contrapiso y entepiso en concreto y cubierta a dos aguas con manto asfáltico. En la vivienda se evidenciaron lesiones de tipo mecánico como fisuras y grietas de tendencia horizontal, diagonal y escalonada de espesores entre 1.0 milímetro a 10 milímetro aproximadamente y longitudes entre 0.5 metros y 2.5 metros, dichas afectaciones se evidenciaron en el muro del costado noroccidental y nororiental del cuatro (4) nivel (Foto 16,20,21), en el muro noroccidental del quinto nivel 5 (Foto 22) y en la parte posterior del predio (Foto 19) así como también se evidenció dilatación en ventana de fachada, fractura de enchapes en el laboratorio, baño y patio de la vivienda y desprendimiento de pañete en el patio (Foto 18,19,23). Por otra parte, durante la visita se encontraban en proceso de demolición de un cuarto ubicado en la parte posterior del predio (Foto 24).

Por lo anterior, según la inspección visual en la actualidad dichas afectaciones comprometen la estabilidad y funcionalidad de la vivienda ante cargas normales de servicio y cargas dinámicas (sismo u otros).

Foto 15. Vista general de predios con nomenclatura Carrera 9B # 117A-73 del Sector Catastral Santa Bárbara Central de la Localidad de Usaquén

- ▲ Recomendación de restricción temporal de uso mediante Acta No. 6757 del 13 de Agosto del 2014 al predio de la Carrera 9B # 117A-73 del Sector Catastral Santa Bárbara Central de la Localidad de Usaquén donde funciona el consultorio endocrinólogo, acta firmada por la señora Martha Roció López con cédula de ciudadanía 63.281.632, en calidad de propietaria. La restricción debe mantenerse hasta tanto se garanticen las condiciones de estabilidad de la vivienda.

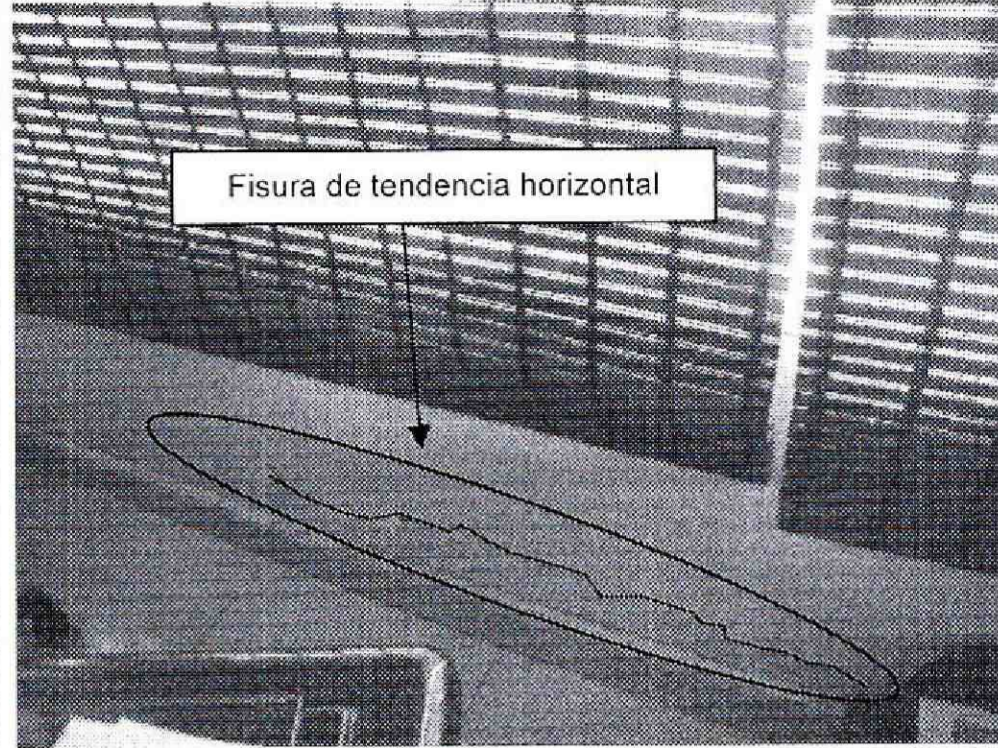
Foto 16. Fisura de tendencia horizontal evidenciada en el predio con nomenclatura "2. Carrera 9B # 117A-73" del Sector Catastral Santa Bárbara Central de la Localidad de Usaquén.

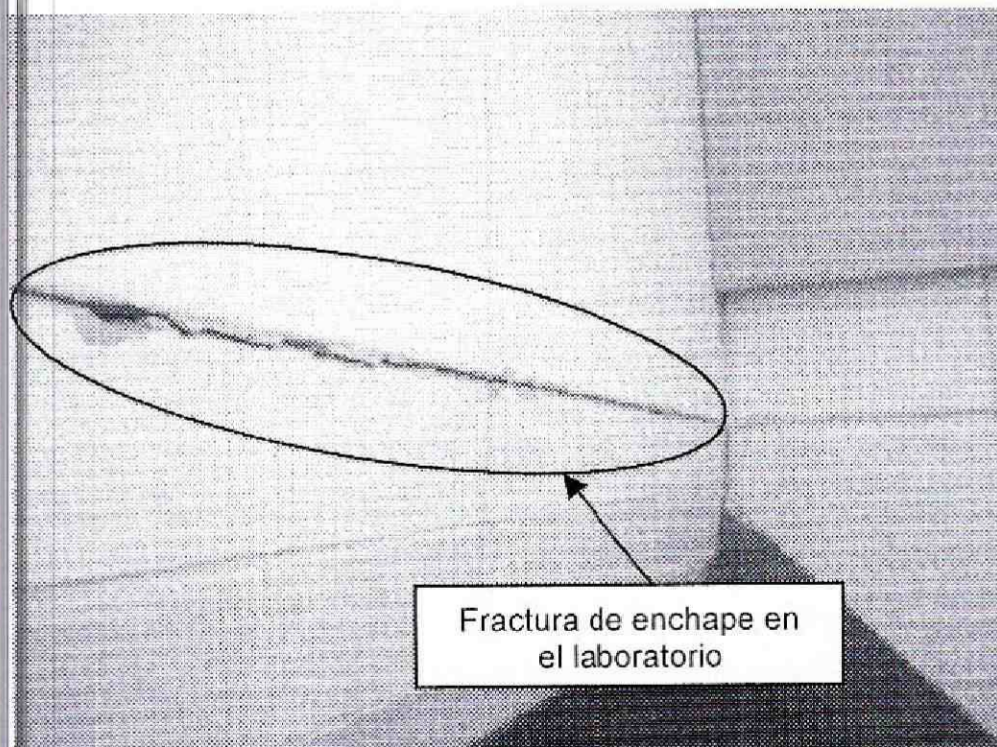
Foto 17. Fractura de enchape en el laboratorio evidenciado en el predio con nomenclatura "2. Carrera 9B # 117A-73" del Sector Catastral Santa Bárbara Central de la Localidad de Usaquén.

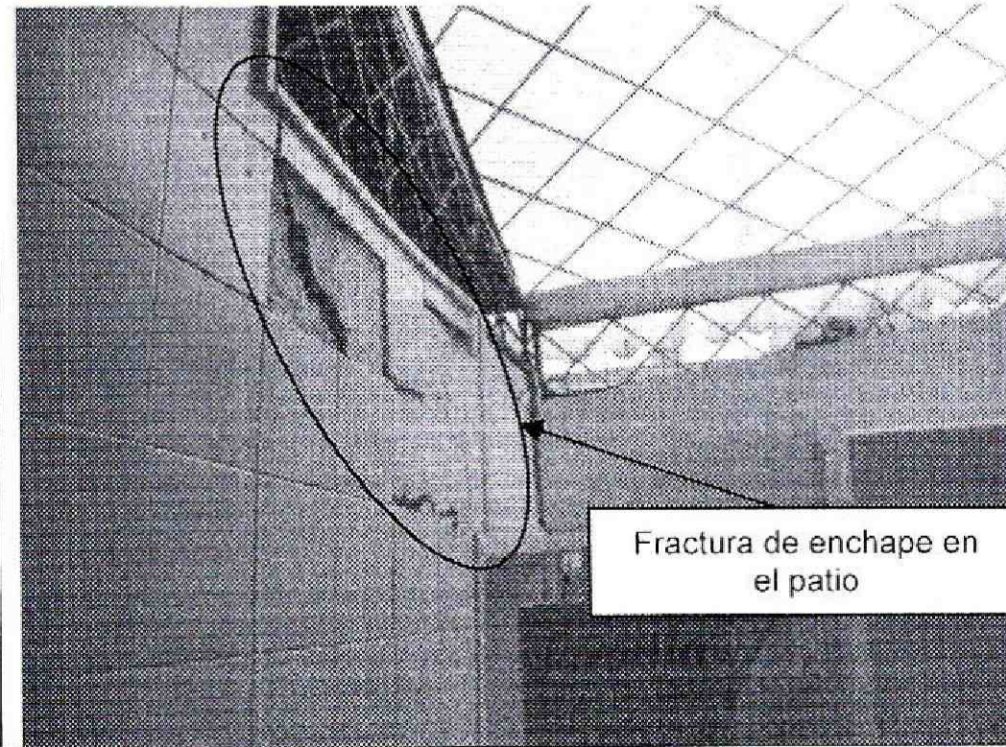
Foto 18. Fractura de enchape en el patio evidenciado en el predio con nomenclatura "2. Carrera 9B # 117A-73" del Sector Catastral Santa Bárbara Central de la Localidad de Usaquén.

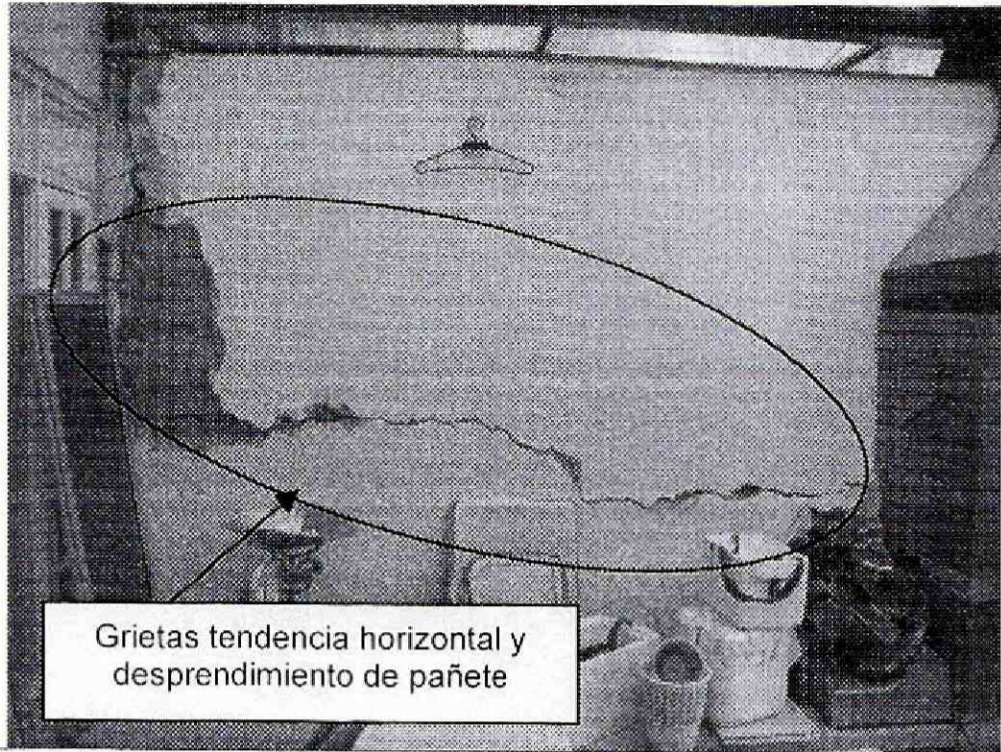
Foto 19. Grietas tendencia horizontal y desprendimiento de pañete evidenciado en el predio con nomenclatura "2. Carrera 9B # 117A-73" del Sector Catastral Santa Bárbara Central de la Localidad de Usaquén.

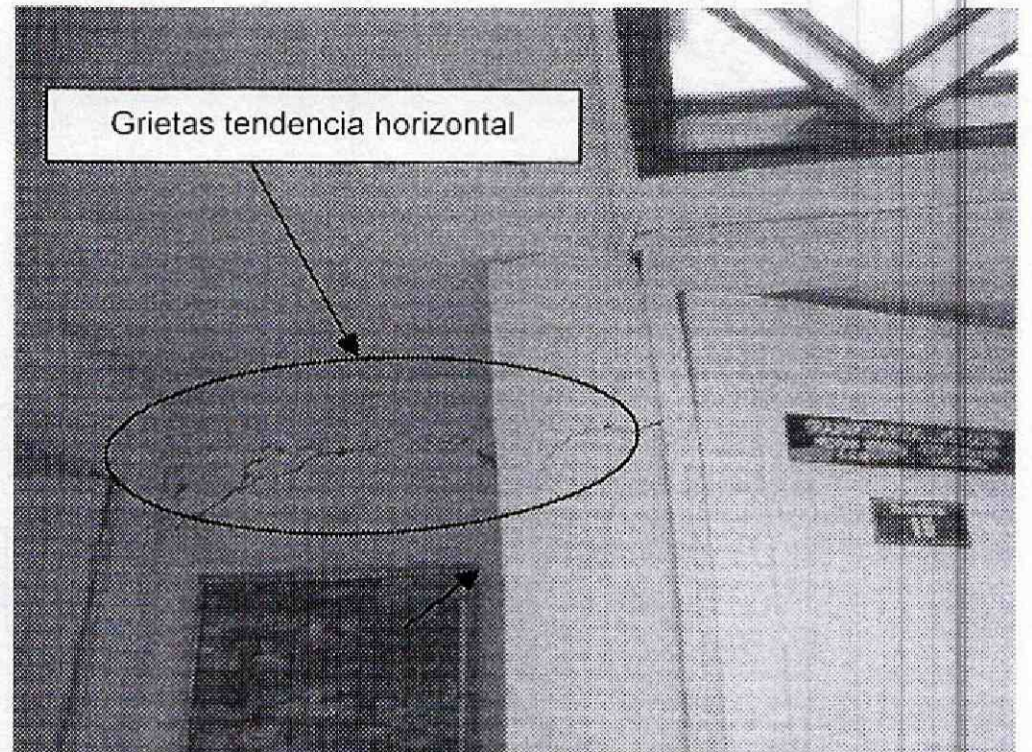
Foto 20. Grieta de tendencia horizontal evidenciada en el predio con nomenclatura "2. Carrera 9B # 117A-73" del Sector Catastral Santa Bárbara Central de la Localidad de Usaquén.

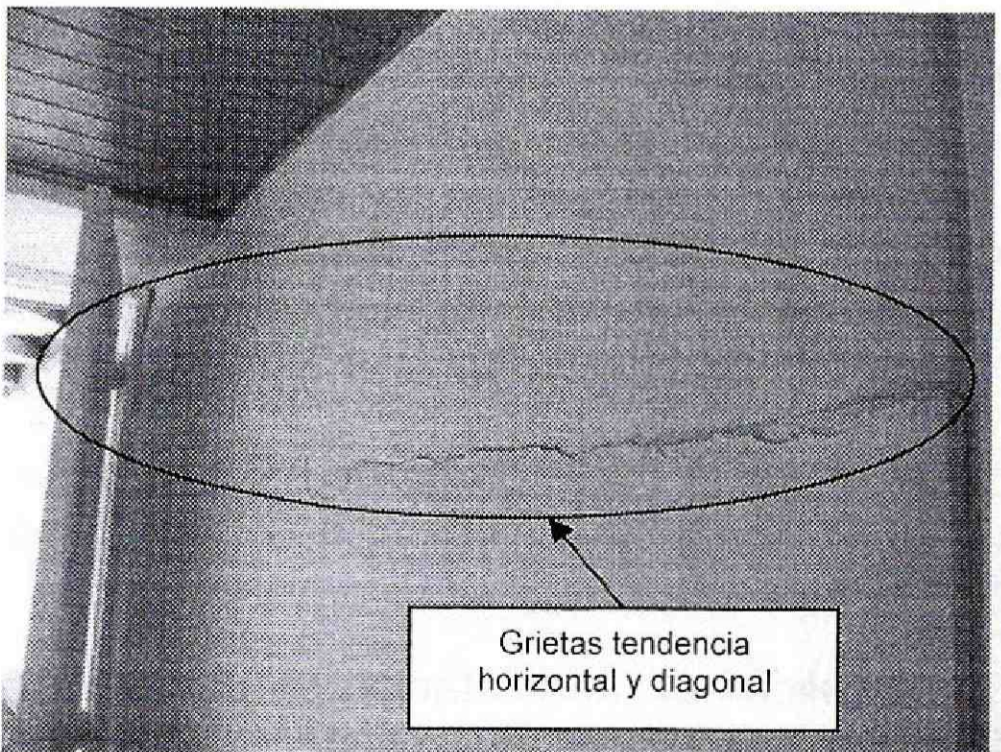
Foto 21. Grietas tendencia horizontal y diagonal evidenciada en el predio con nomenclatura "2 Carrera 9B # 117A-73" del Sector Catastral Santa Bárbara Central de la Localidad de Usaquén.

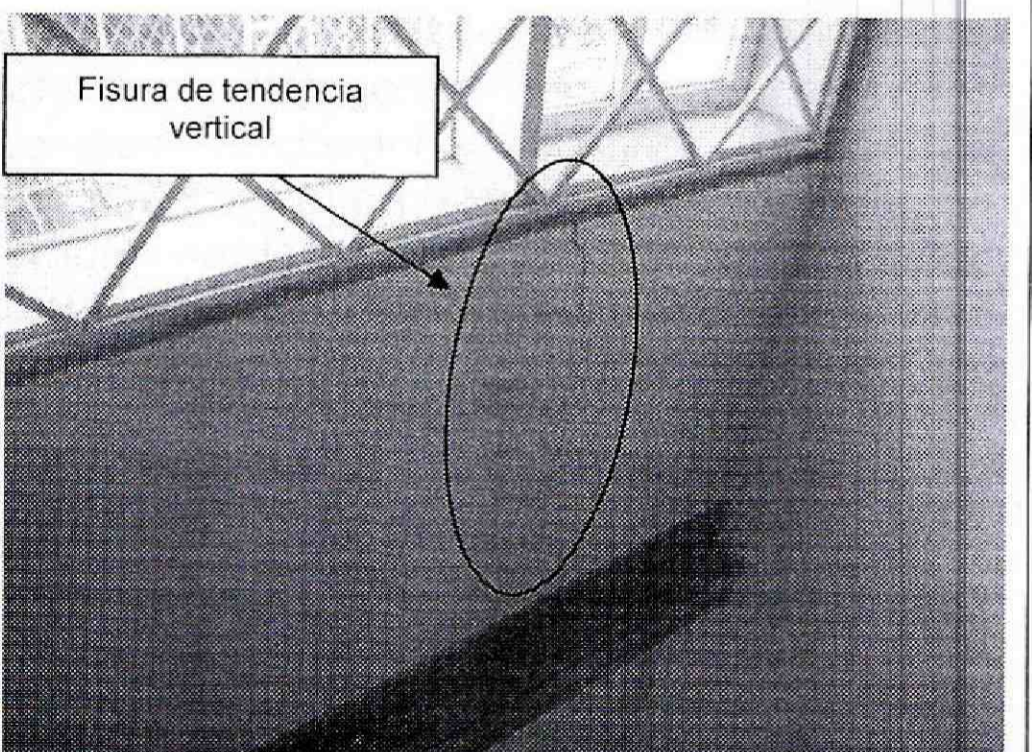
Foto 22. Fisura de tendencia vertical evidenciada en el predio con nomenclatura "2. Carrera 9B # 117A-73" del Sector Catastral Santa Bárbara Central de la Localidad de Usaquén.

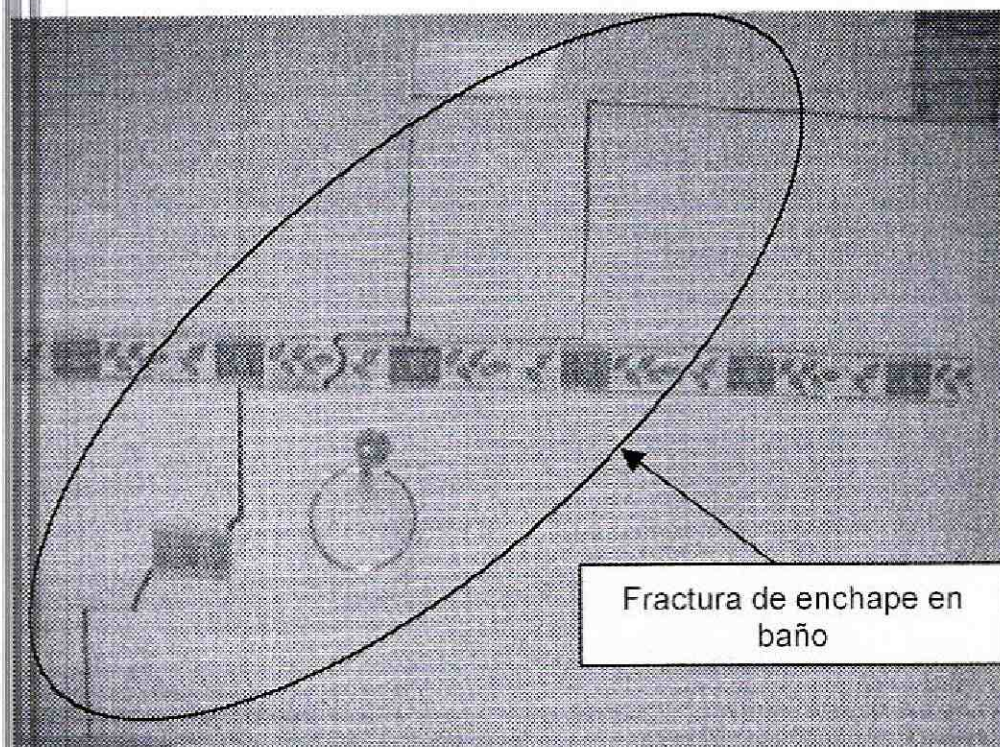
Foto 23. Fractura de enchape en baño evidenciado en el predio con nomenclatura "2. Carrera 9B # 117A-73" del Sector Catastral Santa Bárbara Central de la Localidad de Usaquén.

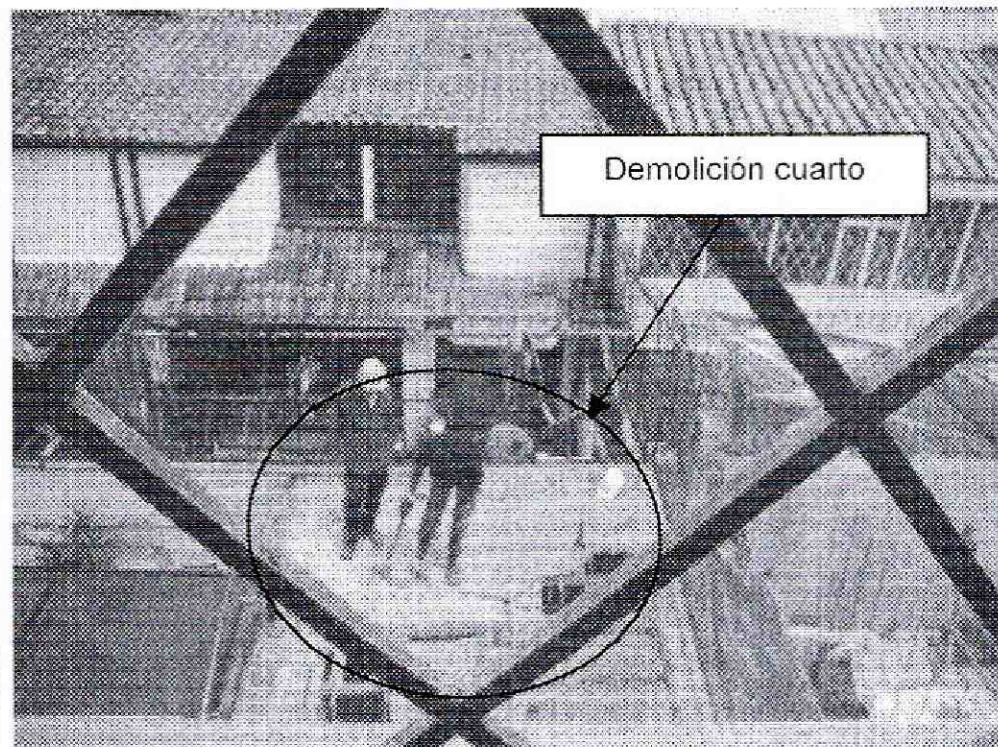
Foto 24. Proceso de demolición de un cuarto ubicado en la parte posterior evidenciada en el predio con nomenclatura "2. Carrera 9B # 117A-73" del Sector Catastral Santa Bárbara Central de la Localidad de Usaquén.

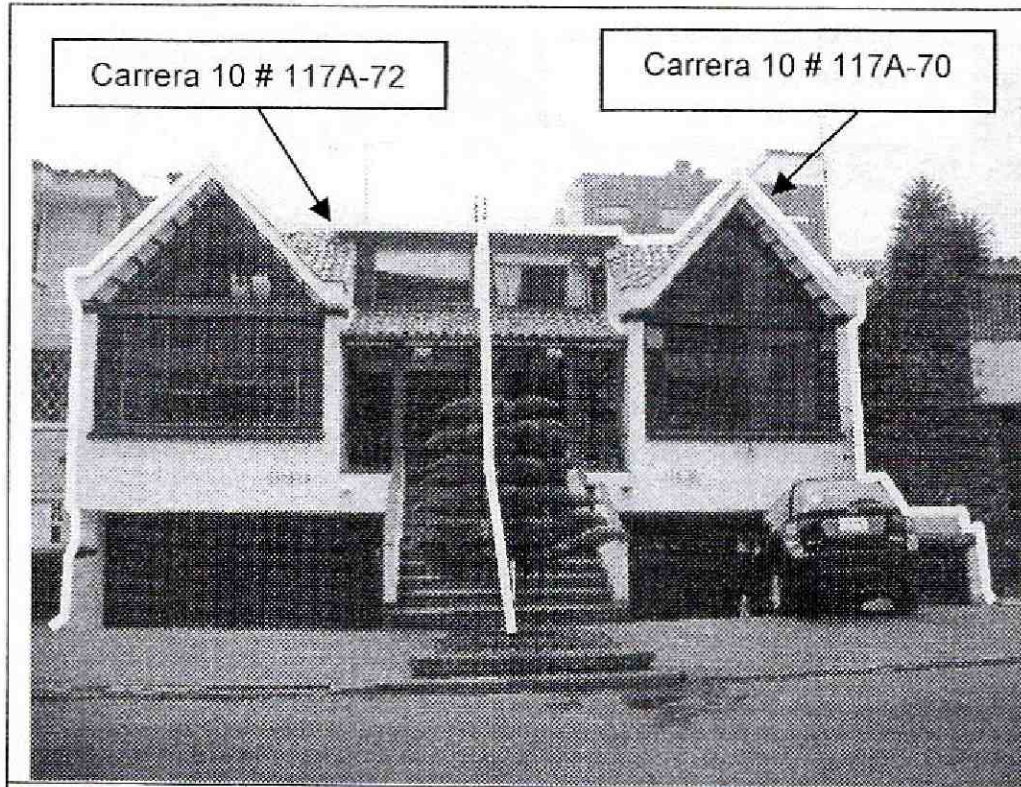
Así mismo, se realiza inspección visual al predio de la **Carrera 10 # 117A-70** (Foto 25), encontrando una vivienda Bifamiliar (junto a la vivienda con nomenclatura Carrera 10 # 117A-72), compuesta por cuatro (4) niveles (desde el exterior se aprecian dos (2) niveles), construida en mampostería estructural que componen muros de carga con placa de contrapiso y entrepiso en concreto y cubierta de tejas de barro apoyadas sobre entramados de madera, donde se evidenciaron lesiones de tipo mecánico en los muros del costado nororiental y suroccidental en todos los niveles del predio, lesiones como fisuras y grietas de tendencia horizontal y diagonal en muros del costado nororiental y suroccidental de espesores entre 1.0 milímetro a 10 milímetro aproximadamente y longitudes entre 0.5 metros y 2 metros (Foto 26,27,28), así como también fractura de enchapes en baño (Foto 29).

Foto 25. Vista general de los predios con nomenclatura "3. Carrera 10 # 117A-70" y Carrera 10 # 117A-72 del Sector Catastral Santa Bárbara Central de la Localidad de Usaquén

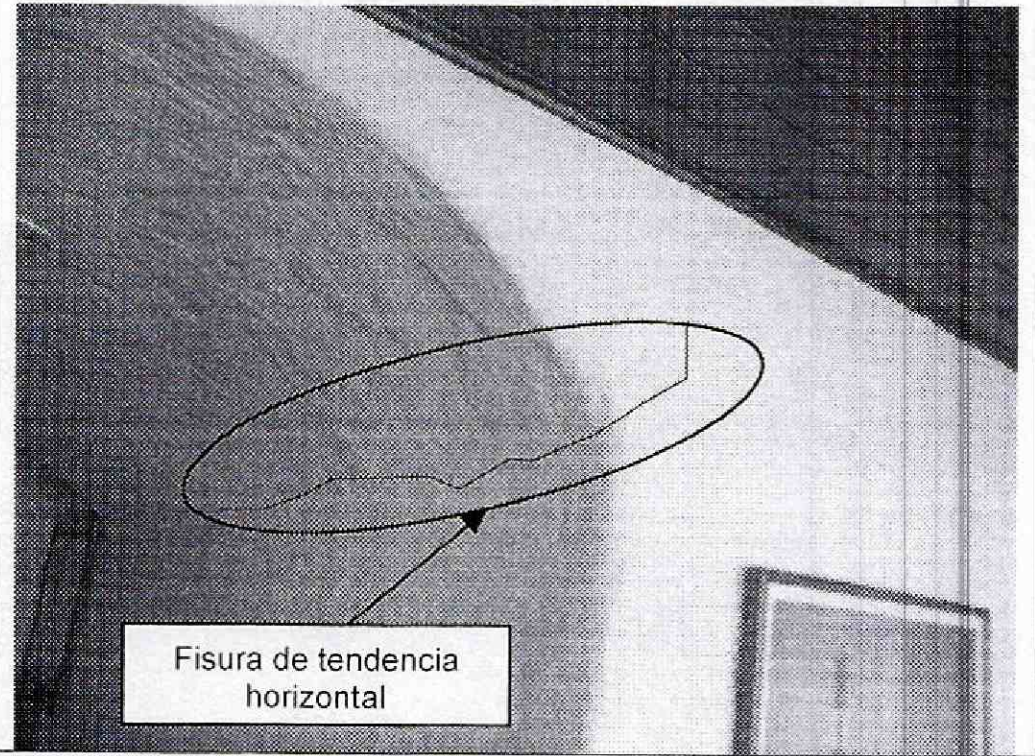
Foto 26. Fisura de tendencia horizontal evidenciada en el predio con nomenclatura "3. Carrera 10 # 117A-70" del Sector Catastral Santa Bárbara Central de la Localidad de Usaquén.

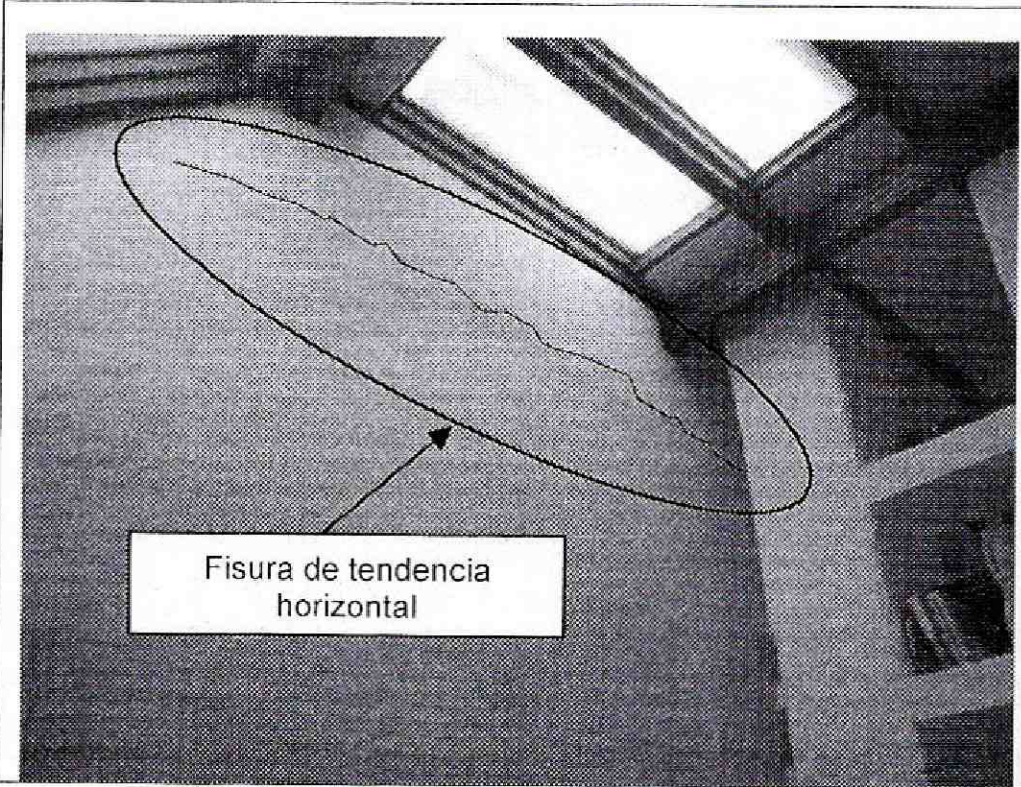
Foto 27. Fisura de tendencia horizontal evidenciada en el predio con nomenclatura "3. Carrera 10 # 117A-70" del Sector Catastral Santa Bárbara Central de la Localidad de Usaquén.
