DIAGNÓSTICO TÉCNICO DI-7358
SUBDIRECCIÓN DE ANÁLISIS Y MITIGACIÓN DE RIESGOS
COORDINACIÓN DE ASISTENCIA TÉCNICA
EVENTO SIRE 2462203

REMOCIÓN EN MASA
 INUNDACIÓN
 ESTRUCTURAL

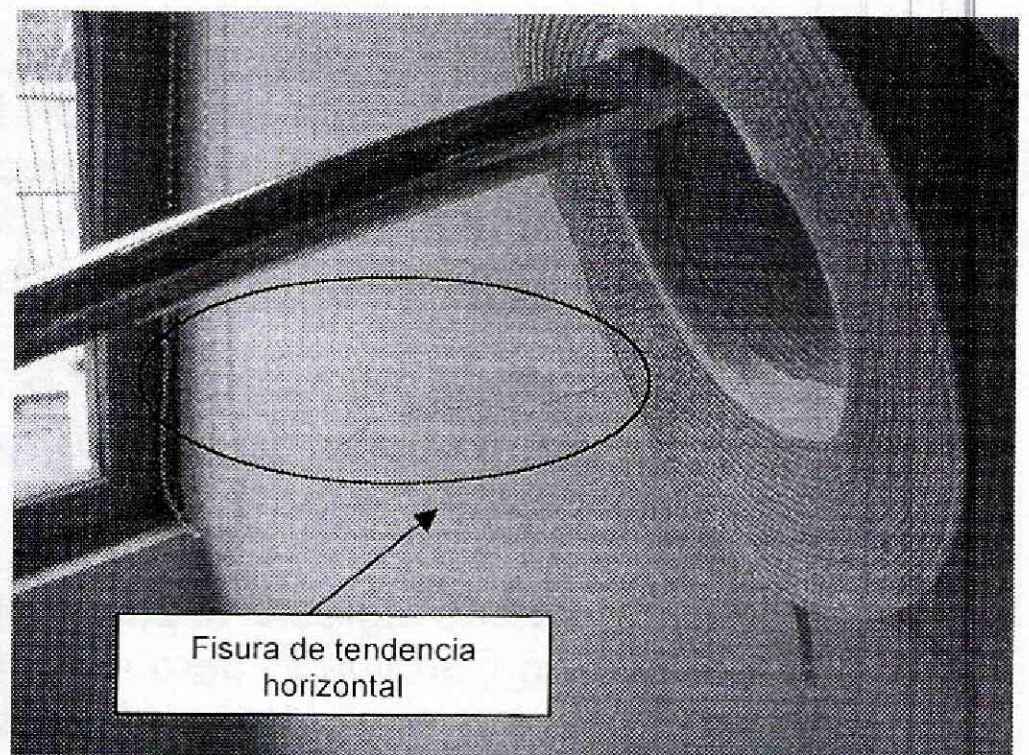
Foto 28. Fisura de tendencia horizontal evidenciada en el predio con nomenclatura "3. Carrera 10 # 117A-70" del Sector Catastral Santa Bárbara Central de la Localidad de Usaquén.

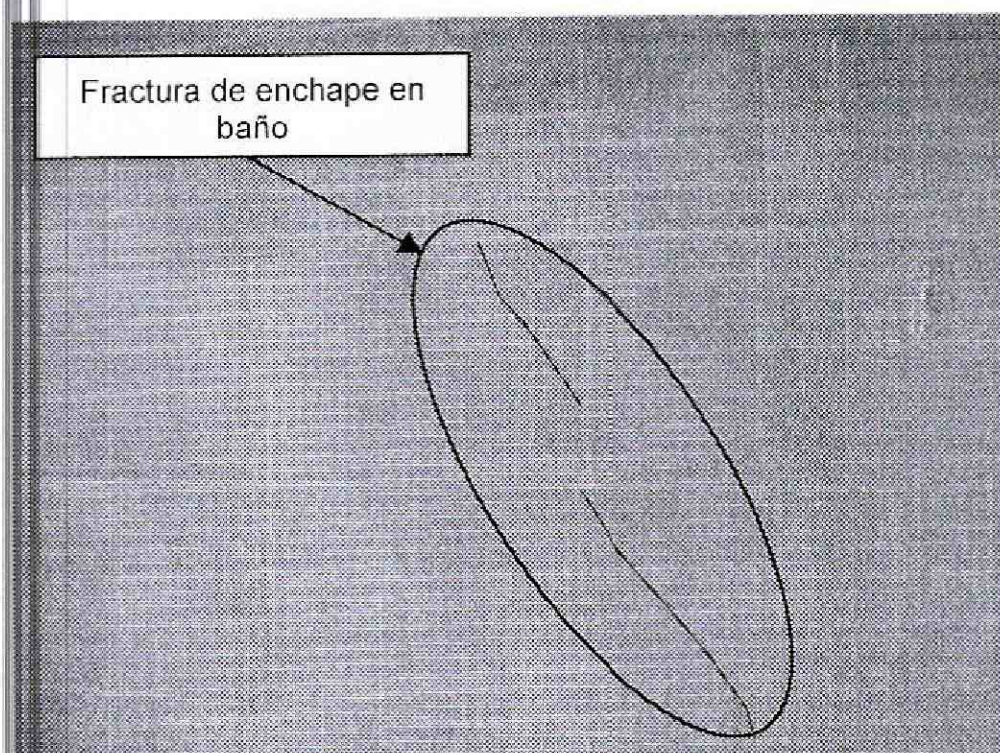
Foto 29. Fractura de enchape en baño evidenciado en el predio con nomenclatura "3. Carrera 10 # 117A-70" del Sector Catastral Santa Bárbara Central de la Localidad de Usaquén.

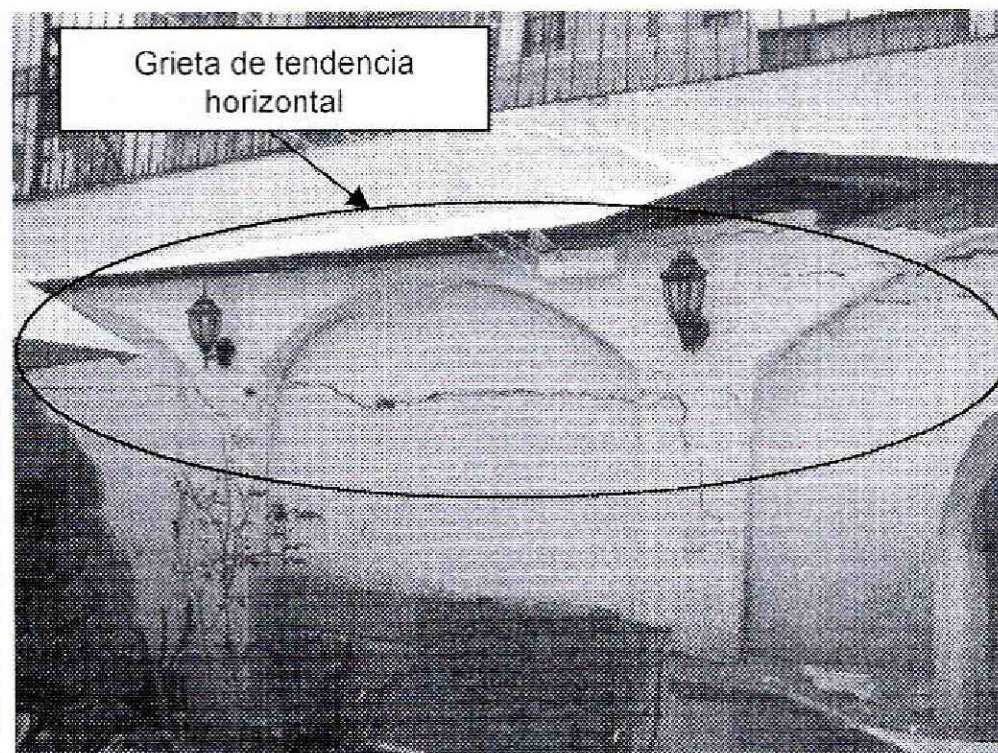
Se destaca que en el muro de cerramiento ubicado en la parte posterior del predio se observa una grieta de tendencia horizontal con espesores entre 1 centímetro a 2 centímetros y una longitud de 5 metros aproximadamente (Foto 30).

Por lo anterior, según la inspección visual en la actualidad dicha afectación en el muro de cerramiento de la parte posterior de la vivienda compromete la estabilidad del mismo ante cargas normales de servicio y cargas dinámicas (sismo u otros).

Foto 30. Grieta de tendencia horizontal evidenciada en el muro de cerramiento de la parte posterior del predio con nomenclatura "3. Carrera 10 # 117A-70" del Sector Catastral Santa Bárbara Central de la Localidad de Usaquén.

- ▲ Recomendación de restricción temporal de uso mediante Acta No. 6759 del 13 de Agosto del 2014 de la parte posterior del predio de la Carrera 10 # 117A-70 del Sector Catastral Santa Bárbara Central de la Localidad de Usaquén, acta firmada por el señor Ruben Barbachano con cédula de extranjería 351.849, en calidad de propietario. La restricción debe mantenerse hasta tanto se garanticen las condiciones de estabilidad de dicho espacio.

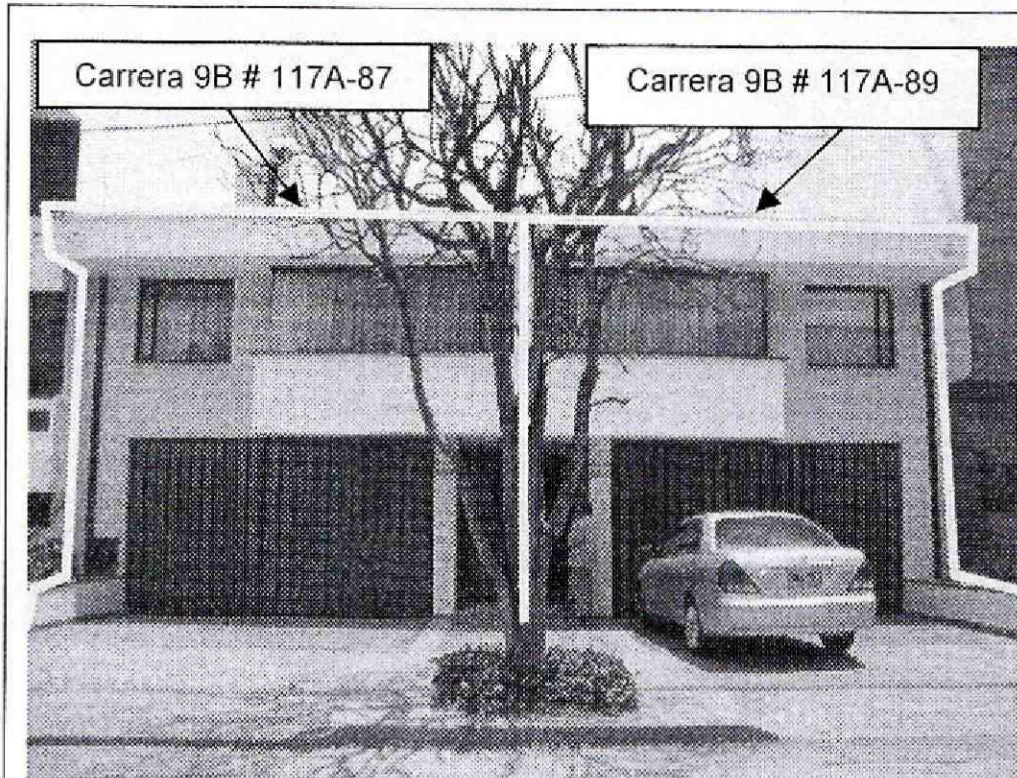
Por último se realiza visita a los predios con nomenclatura **Carrera 9B # 117A-87 y Carrera 9B # 117A-89** (Foto 31), los cuales corresponde a viviendas bifamiliares (una junto a la otra) compuestas por cinco (5) niveles (desde el exterior se aprecian dos (2) niveles), construidas en mampostería estructural que componen muros de carga con placa de contrapiso y entepiso en concreto y cubierta de tejas de barro apoyadas sobre entramados de madera, donde se evidenciaron lesiones de tipo mecánico como fisuras de tendencia horizontal y diagonal en muros del costado suroccidental de espesores entre 2.0 milímetro aproximadamente y longitudes entre 0.5 metros y 1 metros (Foto 32,33,34,35,36).

Dichas afectaciones no comprometen en la actualidad la estabilidad y habitabilidad de la vivienda ante cargas normales de servicio, pero posiblemente pueda generar afectaciones ante cargas dinámicas (sismo u otros).

Foto 31. Vista general de los predios con nomenclatura "4. Carrera 9B # 117A-87" y "5. Carrera 9B # 117A-89" del Sector Catastral Santa Bárbara Central de la Localidad de Usaquén

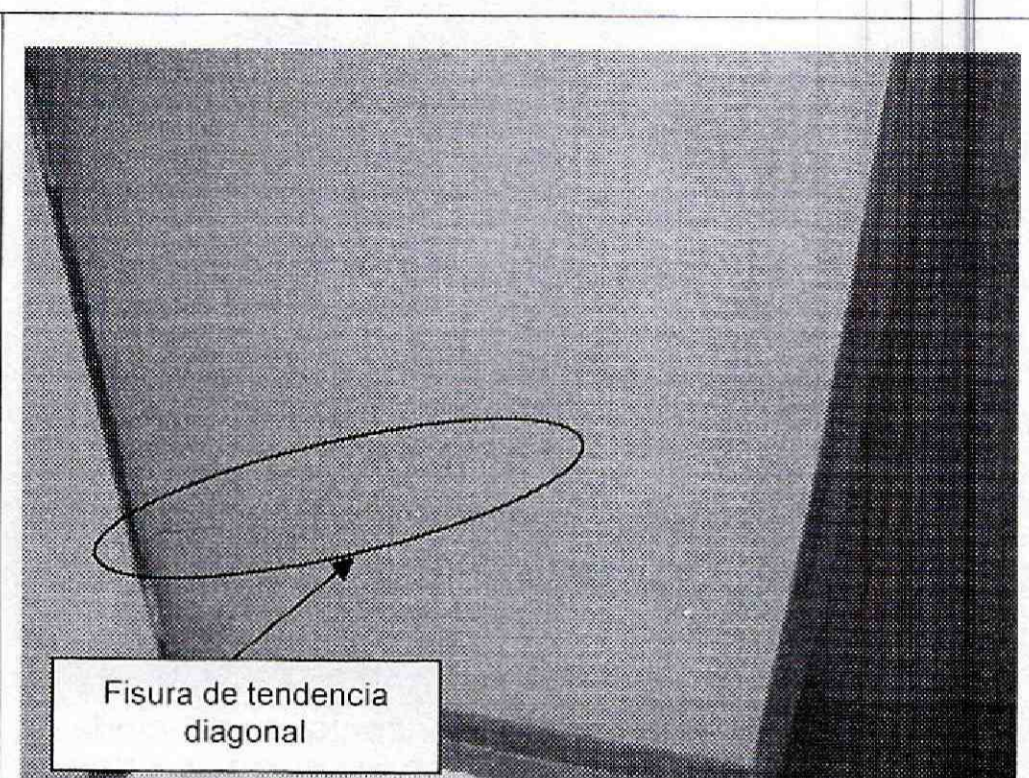
Foto 32. Fisura de tendencia diagonal evidenciada en el predio con nomenclatura "4. Carrera 9B # 117A-87" del Sector Catastral Santa Bárbara Central de la Localidad de Usaquén.

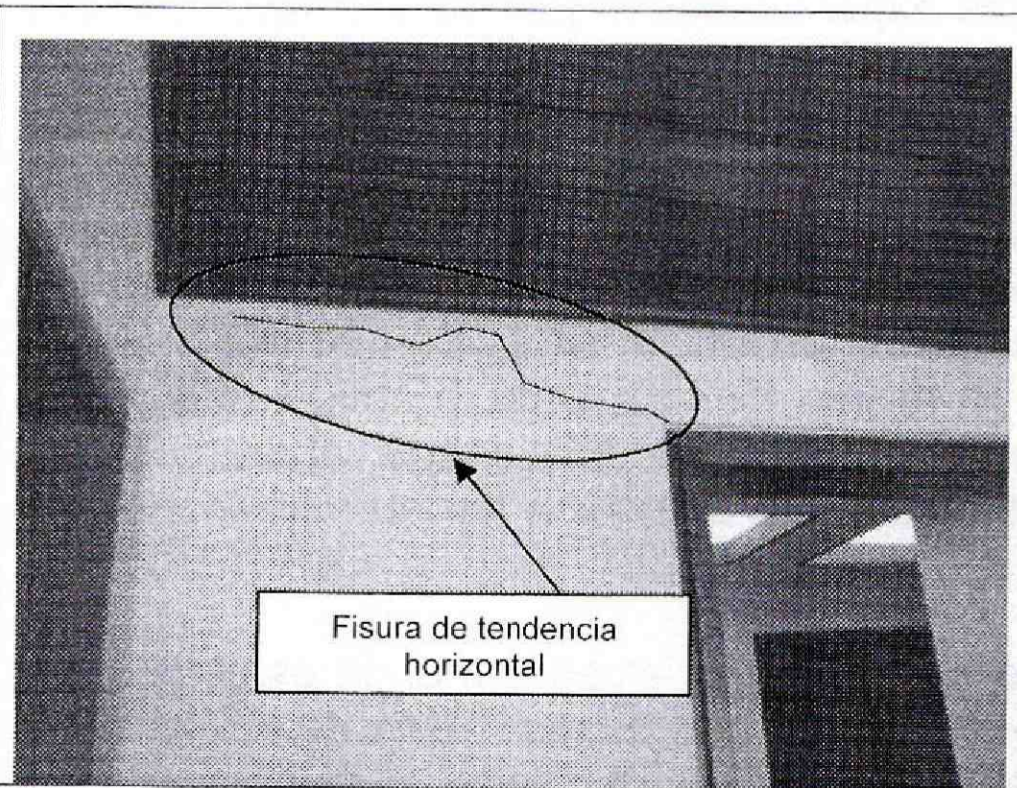
Foto 33. Fisura de tendencia horizontal evidenciada en el predio con nomenclatura 4. Carrera 9B # 117A-87 del Sector Catastral Santa Bárbara Central de la Localidad de Usaquén.

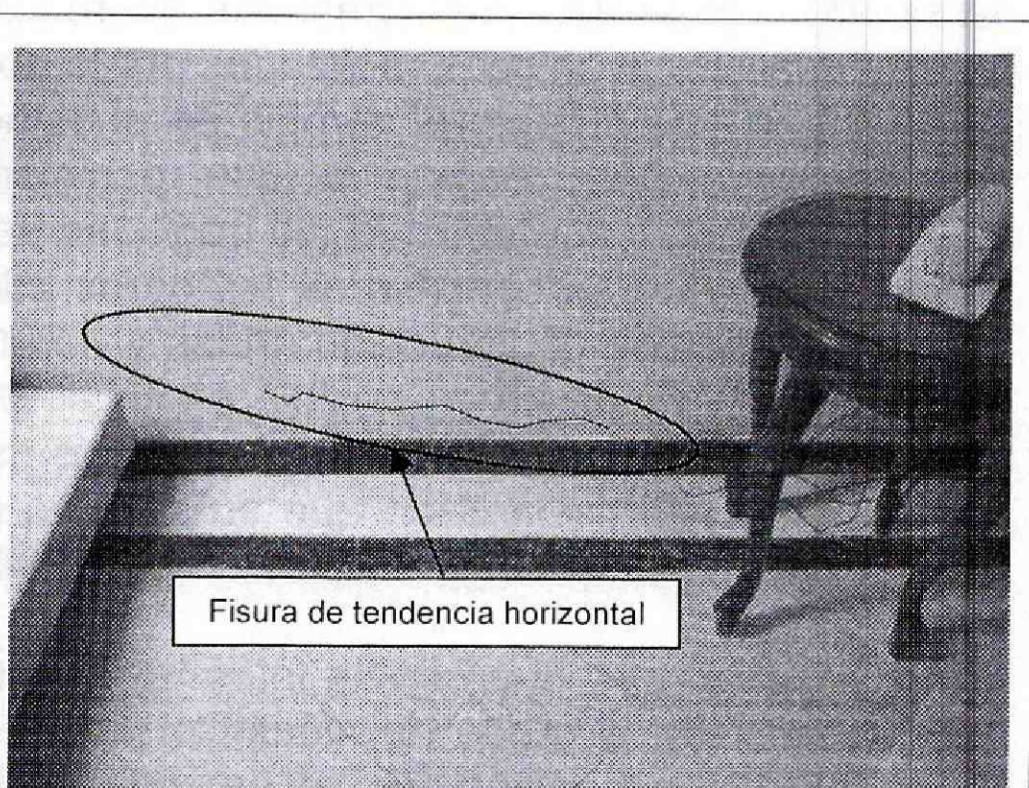
Foto 34. Fisura de tendencia horizontal evidenciada en el predio con nomenclatura 5. Carrera 9B # 117A-89 del Sector Catastral Santa Bárbara Central de la Localidad de Usaquén.

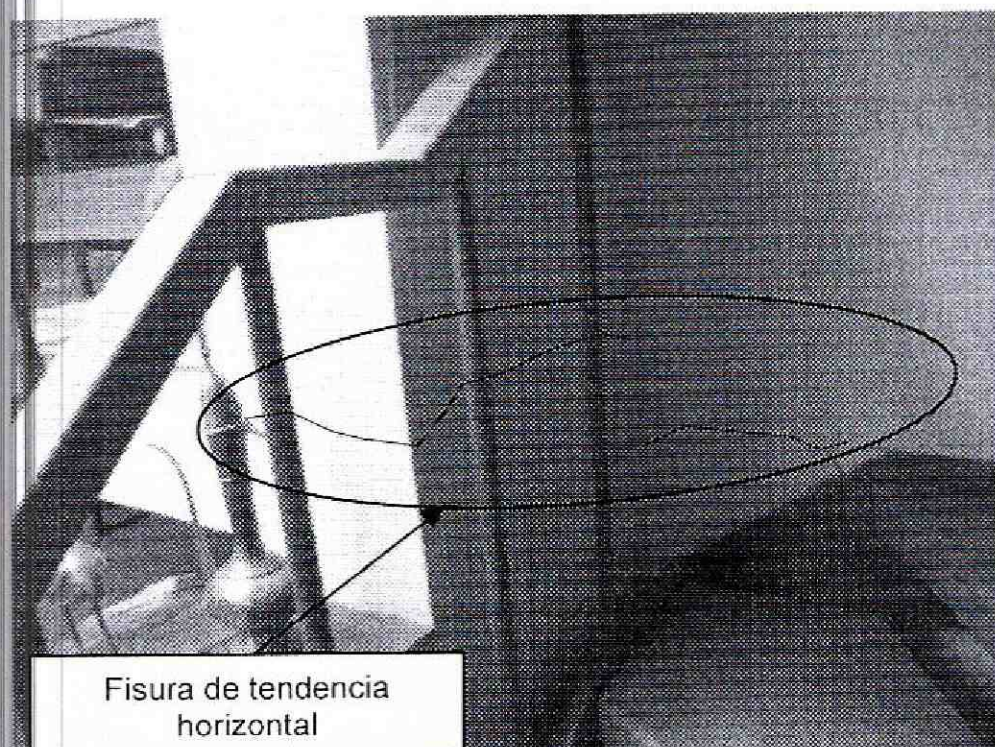
Foto 35. Fisura de tendencia horizontal evidenciada en el predio con nomenclatura 5. Carrera 9B # 117A-89 del Sector Catastral Santa Bárbara Central de la Localidad de Usaquén.

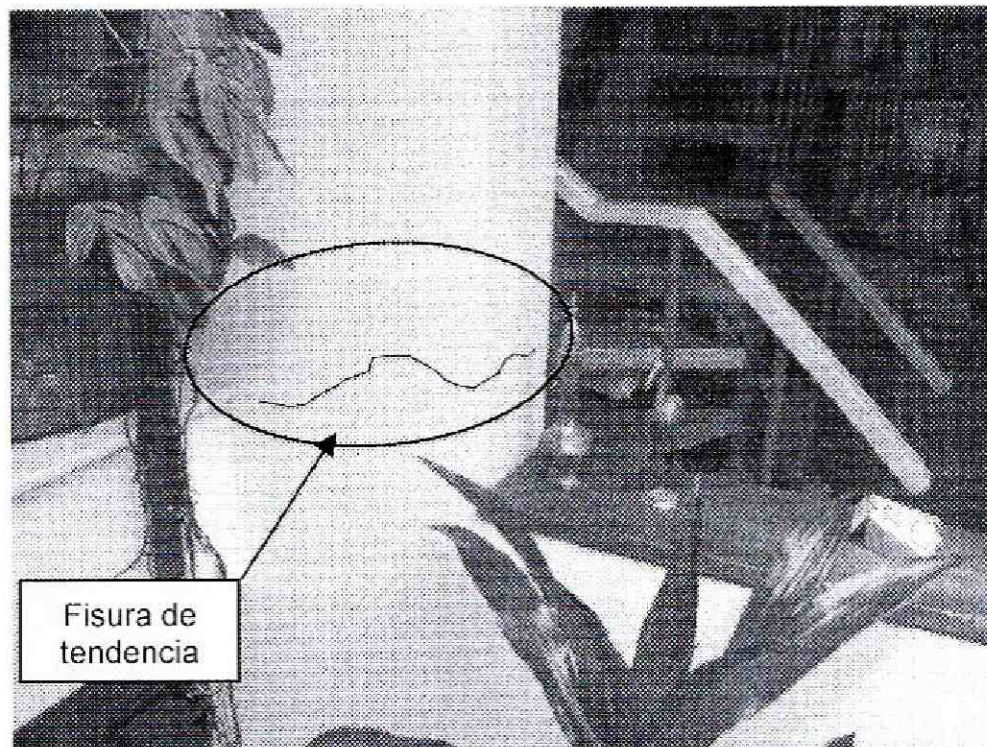
Foto 36. Fisura de tendencia horizontal evidenciada en el predio con nomenclatura 5. Carrera 9B # 117A-89 del Sector Catastral Santa Bárbara Central de la Localidad de Usaquén.
