DIAGNÓSTICO TÉCNICO DI – 7360
SUBDIRECCIÓN DE ANÁLISIS Y MITIGACIÓN DE RIESGOS
COORDINACIÓN DE ASISTENCIA TÉCNICA
RADICADO FOPAE No. 2014ER13169

DIRECCIÓN	Diagonal 3B No. 5A-45 Este	ÁREA DIRECTA	80 m ²				
BARRIO	Rocio Parte Baja	POBLACIÓN ATENDIDA	3				
UPZ	96 – Lourdes	FAMILIAS	1	ADULTOS	3	NIÑOS	0
LOCALIDAD	3 – Santa Fe	PREDIOS EVALUADOS	1				
CHIP	AAA0033JHMS	OFICIO REMISORIO	CR-18418

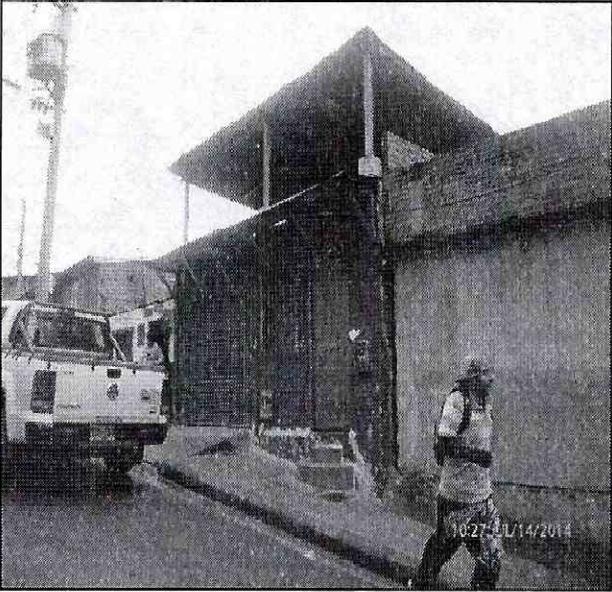
<p>Fotografía 1. Vista de la fachada de la vivienda emplazada en el predio de la Diagonal 3B No. 5A-45 Este, Barrio Rocío Parte Baja de la Localidad de Santa Fe, la cual no presenta ningún tipo de daño que genere compromiso en la estabilidad estructural y habitabilidad de la misma bajo cargas normales de servicio.</p>	<p>Fotografía 2. Se observa en uno de los muros de cerramiento del costado sur, una grieta de tendencia vertical con longitud cercana a los 2 metros y abertura de 1 milímetro, afectación que no compromete la estabilidad estructural y habitabilidad de la misma, bajo cargas normales de servicio.</p>

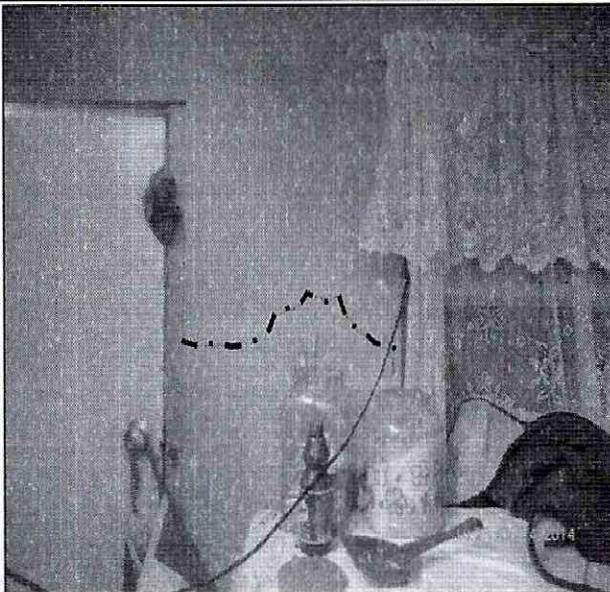
<p>Fotografía 3. Se observa en uno de los muros divisorios del costado sur, una grieta de tendencia horizontal con longitud cercana a los 0.80 metros y abertura de 1 milímetro, afectación que no compromete la estabilidad estructural y habitabilidad de la misma, bajo cargas normales de servicio.</p>	<p>Fotografía 4. Se observa en el muro de cerramiento del primer nivel (costado oriental), presencia de humedades las cuales posiblemente se encuentren relacionadas a la ausencia de medidas para dar manejo a las aguas de escorrentía en la zona de transición entre el talud de corte y el muro de cerramiento de este sector.</p>
