<h2>DIAGNÓSTICO TÉCNICO</h2>	Código:	GAR- FT - 03
		Versión:	01
		Código documental:

DIAGNÓSTICO TÉCNICO DI – 7363
SUBDIRECCIÓN DE ANÁLISIS Y MITIGACIÓN DE RIESGOS
COORDINACIÓN DE ASISTENCIA TÉCNICA
RADICADO FOPAE No. 2014ER13099

DIRECCIÓN	Carrera 54 No. 43-31 Sur	ÁREA DIRECTA	80 m ²		
SECTOR CATASTRAL	La Alquería	POBLACIÓN ATENDIDA	1		
UPZ	41 - Muzú	FAMILIAS	1	ADULTOS	1
LOCALIDAD	16 – Puente Aranda	PREDIOS EVALUADOS	1		
CHIP	AAA0198JSLF	OFICIO REMISORIO	CR-18421

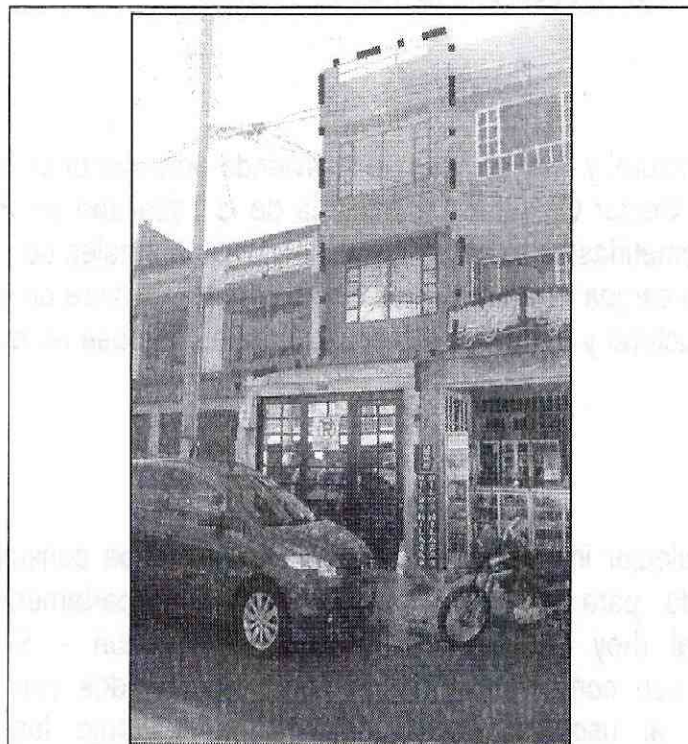
acceder al interior del mismo, de esta manera se realizó la inspección visual desde el exterior a todos sus costados visibles, en busca de fisuras, grietas u otro tipo de daño sin encontrar en la misma indicios de estos.

Fotografía 1. Vista de la fachada de la vivienda emplazada en el predio de la Carrera 54 No. 43-31 Sur, Sector Catastral La Alquería de la Localidad de Puente Aranda, en la cual con base en la inspección visual realizada desde el exterior, no se identificó ningún tipo de daño que comprometiera su estabilidad estructural y habitabilidad en la actualidad.

- La estabilidad estructural y habitabilidad de la vivienda emplazada en el predio de la Carrera 54 No. 43-31 Sur, Sector Catastral La Alquería de la Localidad de Puente Aranda, no se encuentran comprometidas en la actualidad bajo cargas normales de servicio. Sin embargo, es posible que bajo cargas dinámicas (tipo sismo u otras), pudiese presentar compromiso en su estabilidad estructural y habitabilidad, situación que con base en la inspección visual, no es posible precisar.

- Al responsable y/o responsables del predio de la Carrera 54 No. 43-31 Sur, Sector Catastral La Alquería de la Localidad de Puente Aranda, en caso de requerir un análisis detallado y minucioso de las causas, daños y/o afectaciones que pudieren estarse presentando en la edificación emplazada en el predio evaluado, realizar un estudio detallado de ingeniería en donde se analice de manera integral la vulnerabilidad estructural de tal forma que permita establecer la(s) causa(s) detonante(s) de las mismas, dicho estudio debe determinar el tipo de intervención que debe implementarse en la edificación para llevarla a los niveles de seguridad requeridos. Acciones que se deben adelantar con el apoyo de personal idóneo, garantizando que se cumplan los requerimientos establecidos por la ley, para lo cual se deben tramitar los permisos y licencias respectivos.

- Al responsable y/o responsables de la vivienda emplazada en el predio de la Carrera 54 No. 43-31 Sur, Sector Catastral La Alquería de la Localidad de Puente Aranda,, implementar acciones para el mantenimiento, mejoramiento y/o reforzamiento de la calidad de la vivienda allí existente. Acciones que se recomienda realizar con el apoyo de personal idóneo, garantizando que se cumplan los requerimientos establecidos en el Reglamento Colombiano de Construcción Sismo Resistente, de acuerdo con la normatividad vigente para el sector, para lo cual se deben tramitar los permisos y licencias respectivos. Esto con el propósito de garantizar durante la vida útil del inmueble, las condiciones adecuadas para su uso.
