**DIAGNÓSTICO TÉCNICO DI - 7368**  
**SUBDIRECCIÓN DE ANALISIS Y MITIGACIÓN DE RIESGOS**  
**COORDINACIÓN DE ASISTENCIA TÉCNICA**  
**RADICADO No.2014ER10833**

DIRECCIÓN	Transversal 15 Este No 61-21 Sur	ÁREA DIRECTA	72 metros Cuadrados		
BARRIO	Nueva Delhi	POBLACIÓN ATENDIDA			
UPZ	55-Los Libertadores	FAMILIAS	1	ADULTOS	3
LOCALIDAD	San Cristóbal	PREDIOS EVALUADOS	1		
CHIP	AAA0005APOE	OFICIO REMISORIO	CR-18431

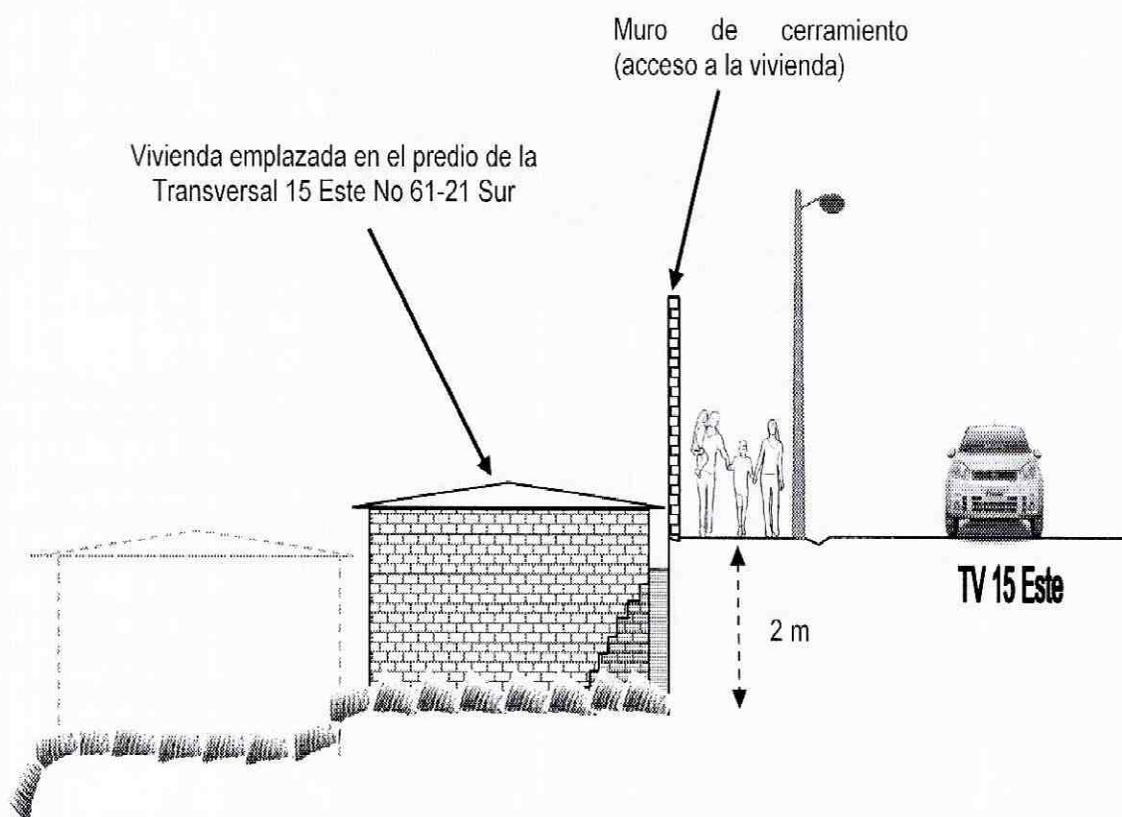
Es pertinente resaltar que para la adecuación y posterior emplazamiento de la vivienda de la Transversal 15 Este No 61-21 Sur y de la vía correspondiente a la Transversal 15 Este se implementó un talud de corte y relleno de altura aproximada a los 2 metros y longitud aproximada de 10 metros en el cual según la inspección visual no cuenta con medidas de estabilización ni sistemas para dar manejo a las aguas de escorrentía superficial y subsuperficial.

Figuras 2. Esquema en perfil del predio evaluado en el Barrio Nueva Delhi de la Localidad de San Cristóbal.

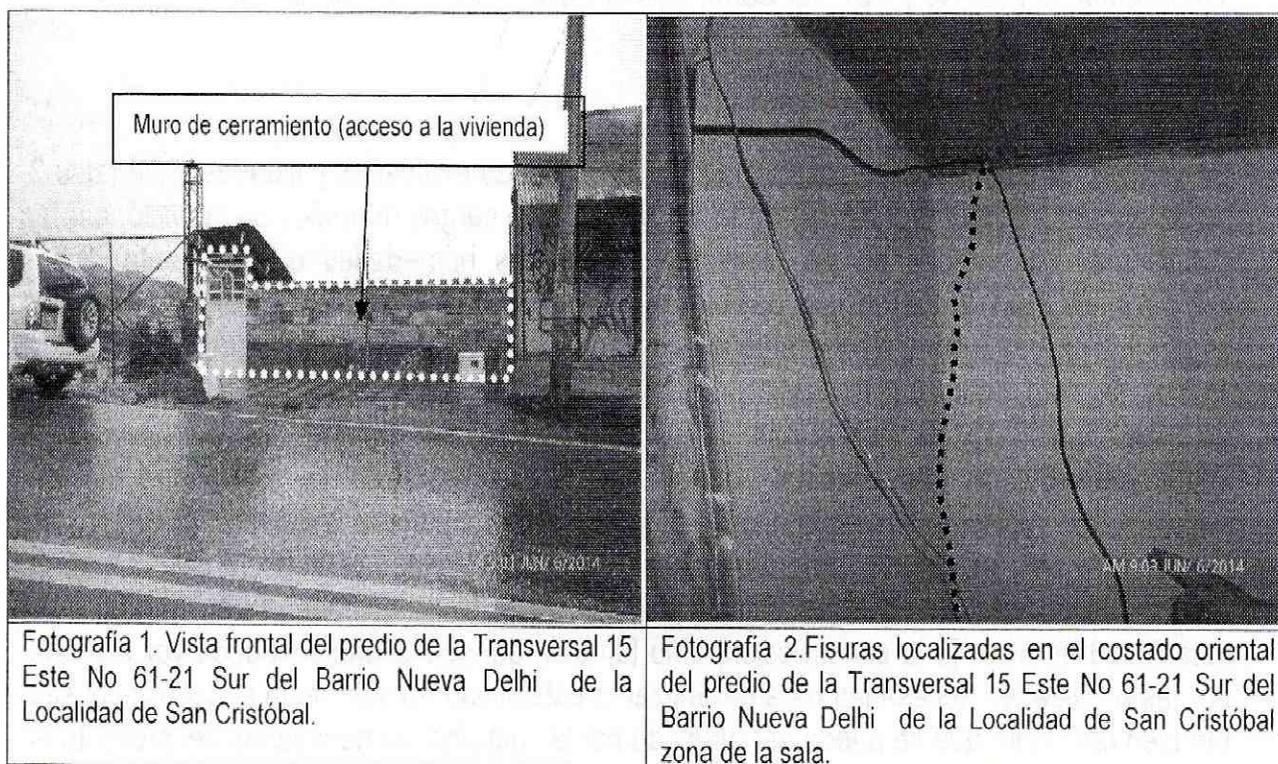
El predio de la Transversal 15 Este No 61-21 Sur, el cual se localiza en su totalidad por debajo del nivel de la rasante de la Transversal 15 Este, se emplaza una edificación de un (1) nivel construida en lo que según la inspección visual es mampostería simple y cubierta liviana en teja de zinc, hacia el costado oriental de la vivienda zona de la sala se identifica una fisura de aproximadamente 1 mm y una longitud cercana al 1 metro, en términos generales la vivienda presenta deficiencias constructivas relacionadas con la ausencia de elementos de confinamiento y amarre del tipo vigas y columnas. Por otra parte hacia la parte frontal de la vivienda a nivel de la rasante se localiza un muro de cerramiento (acceso a la vivienda) en mampostería simple de una longitud aproximada de 6 metros y una altura cercana a los 2 metros, en el cual no se identificó ningún tipo de patología como fisura grieta, pérdida de verticalidad que indique compromiso en su estabilidad. Así mismo, en la visita técnica, se observó en los andenes perimetrales que sirven de acceso a la vivienda (costado occidental) del predio de la Transversal 15 Este No 61-21 Sur, fisuras con longitudes entre 1 metro y 1.5 metros y aberturas de aproximadamente 4 milímetros, afectaciones que no comprometen la funcionalidad y transitabilidad de estos sectores. Dichas fisuras posiblemente se encuentren relacionadas a deficiencias en el proceso de compactación del material sobre el cual se encuentran cimentados los andenes.

Fotografía 1. Vista frontal del predio de la Transversal 15 Este No 61-21 Sur del Barrio Nueva Delhi de la Localidad de San Cristóbal.

Fotografía 2. Fisuras localizadas en el costado oriental del predio de la Transversal 15 Este No 61-21 Sur del Barrio Nueva Delhi de la Localidad de San Cristóbal zona de la sala.

ID	NOMBRE DEL RESPONSABLE	DIRECCIÓN	P	A	N	DAÑOS
1	Heidy Maria Romero	Transversal 15 Este No 61-21 Sur	1	7	3	Fisura en el costado oriental del predio de zona de la sala.

- Se recomienda al responsable y/o responsables del predio de Transversal 15 Este No 61-21 Sur Barrio Nueva Delhi de la Localidad de San Cristóbal, y en el caso de no existir restricciones y/o condicionamientos al uso del suelo para los mismos, implementar las obras de protección geotécnica, en los taludes de corte y/o relleno que hayan sido implementados para el emplazamiento de las mismas, las cuales deberán contar con un sistema de drenaje para la evacuación de las aguas superficiales y su superficiales con el fin de garantizar la estabilidad de los taludes, adicional a esto implementar acciones para el mantenimiento, reforzamiento y/o mejoramiento de la calidad de la edificaciones; acciones que deberán desarrollarse con el apoyo de personal idóneo, garantizando que se cumplan los requerimientos establecidos en el Decreto No. 926 del 19 de marzo de 2010 y el Decreto 92 del 17 de Enero de 2011, Reglamento Colombiano de Construcción Sismo Resistente NSR-10 de acuerdo con la normatividad vigente y para lo cual deberán tramitarse los permisos y licencias respectivas.

- Se recomienda a los responsables y/o propietarios del predio de la Transversal 15 Este No 61-21 Sur Barrio Nueva Delhi de la Localidad de San Cristóbal, hacer un seguimiento permanente de las condiciones de estabilidad de la edificación y del terreno en general e informar a esta entidad si se presentan cambios importantes que alteren o modifiquen de manera significativa la estabilidad de la misma.
