DIAGNÓSTICO TÉCNICO DI- 7432
SUBDIRECCIÓN DE ANÁLISIS DE RIESGOS Y EFECTOS DEL CAMBIO CLIMÁTICO
COORDINACIÓN DE ASISTENCIA TECNICA
RADICADO N° 2014ER17311

ATENDIÓ: Johanna Catherine Fagua Tuberquia				SOLICITANTE:	
COE:	25	MOVIL:	6	Miguel Ángel Peña Rodríguez – Jefe Jardines Infantiles CAFAM	
FECHA:	18 de Septiembre de 2014	HORA:	9:00 am	VIGENCIA: Temporal mientras no se modifique significativamente las condiciones físicas del sector

DIRECCIÓN:	Carrera 80 J No. 76 – 38 Sur	ÁREA DIRECTA:	1.31Ha		
SECTOR CATASTRAL:	San Diego	POBLACIÓN ATENDIDA:	517		
UPZ:	85 – Bosa Central	FAMILIAS	51 7	ADULTOS	47
LOCALIDAD:	7 - Bosa	PREDIOS EVALUADOS	1		
CHIP:	AAA0151NANN	DOCUMENTO REMISORIO	CR-18572

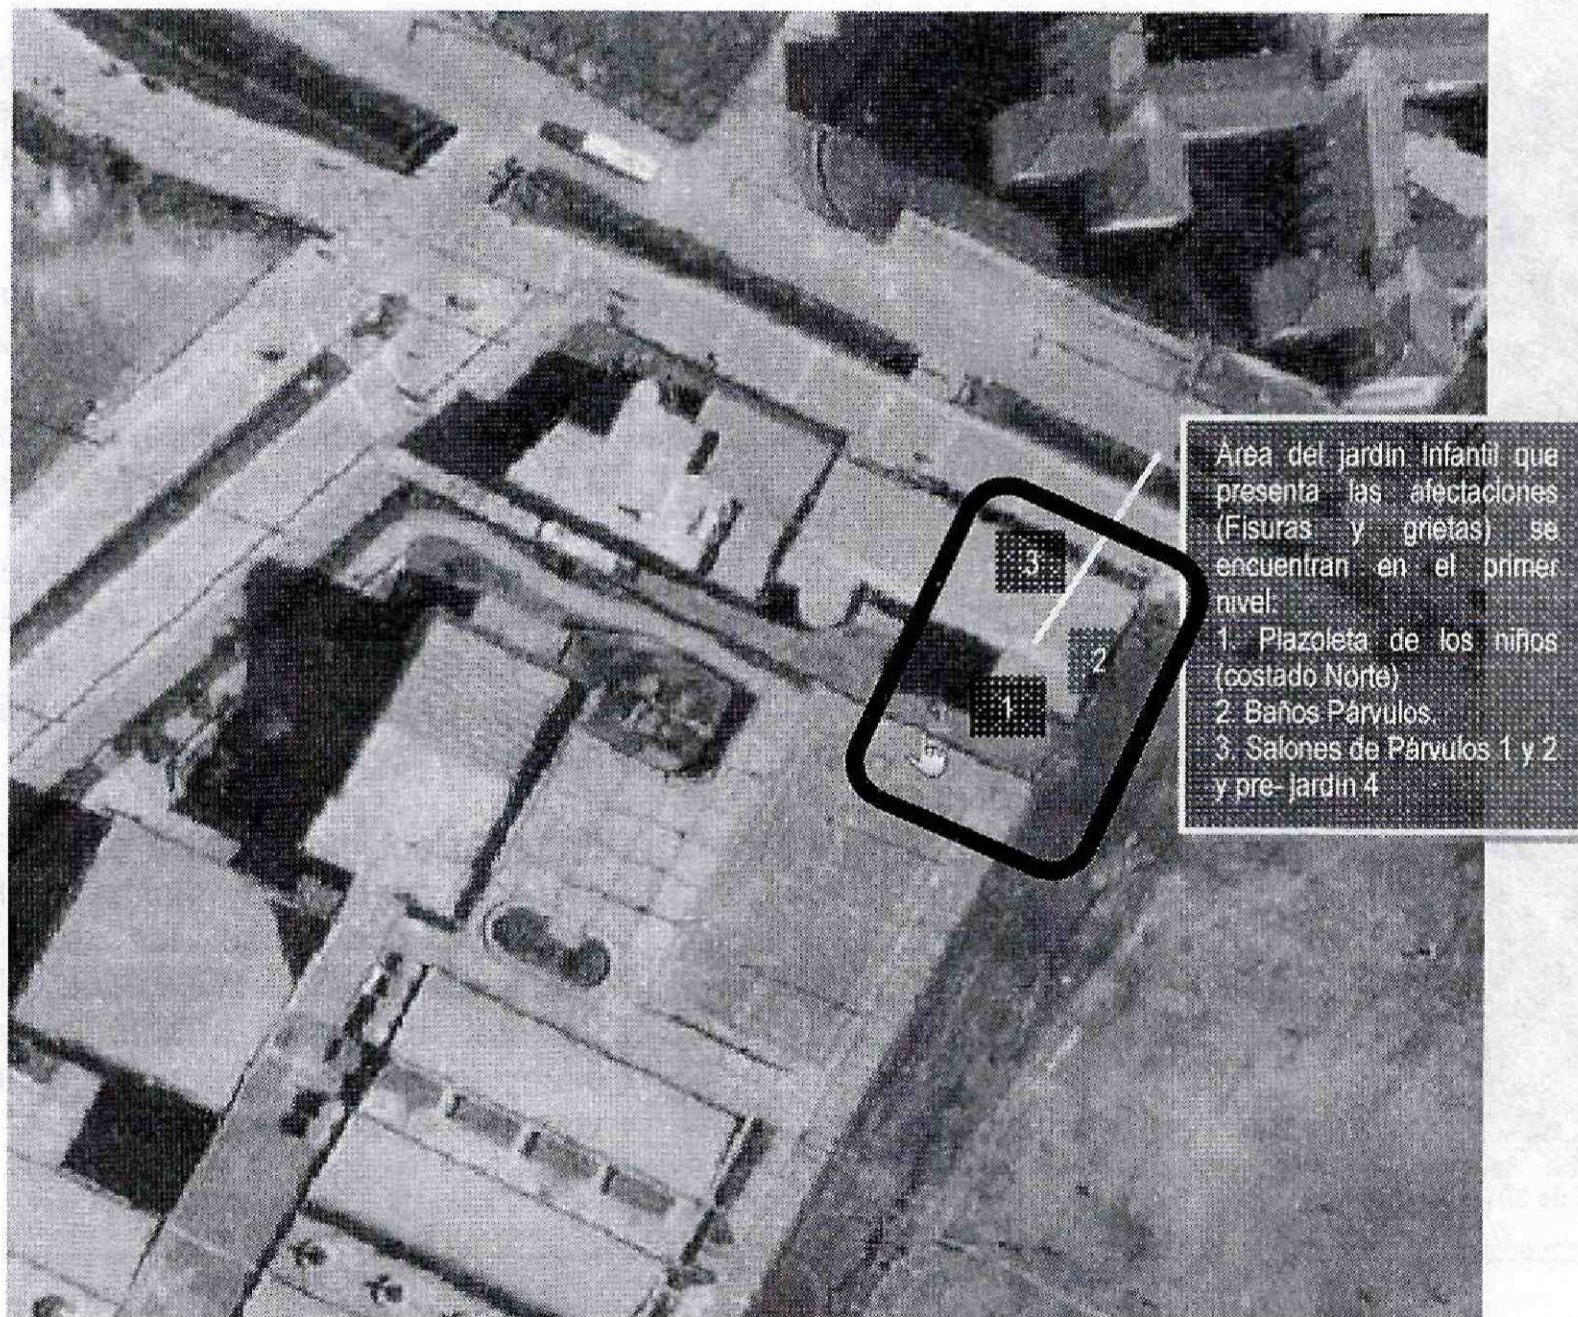
Figura No. 2. Ubicación del predio visitado y localización del área donde se están presentando las afectaciones (fisuras y grietas) en el Jardín Infantil La Esperanza de la Carrera 80J N° 76 -38 Sur sector catastral San Diego - Bosa, de la localidad de Bosa.

Al costado Occidental de la edificación, no se identificó ningún tipo afectación; sin embargo al costado Oriental se identificaron las afectaciones que se mencionan a continuación:

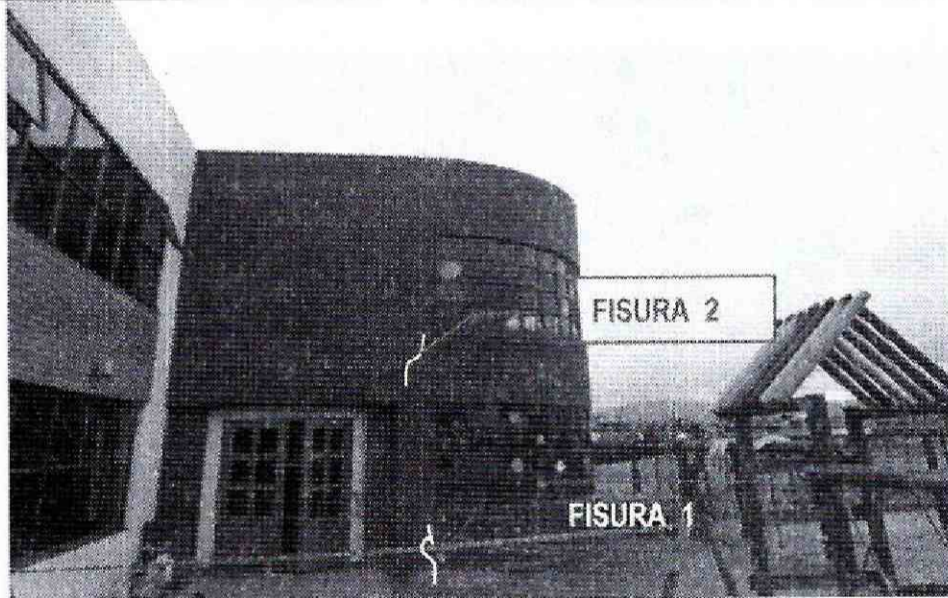
Zona 1 (Ver Figura 2)

Se observa el muro de cerramiento del costado Norte (área de juegos), en el cual se identificó un avance de las afectaciones descritas en el DI-7195.

Figura 1: ubicada en el muro de cerramiento del primer piso (parte exterior de la rotonda), dicha fisura, es de tendencia vertical de aproximadamente 0.80 cm de longitud y 8 mm de abertura

Figura 2: ubicada en el muro de cerramiento del segundo (parte exterior de la rotonda), dicha fisura es de tendencia vertical de aproximadamente 0.60 cm de longitud y 2 mm de abertura

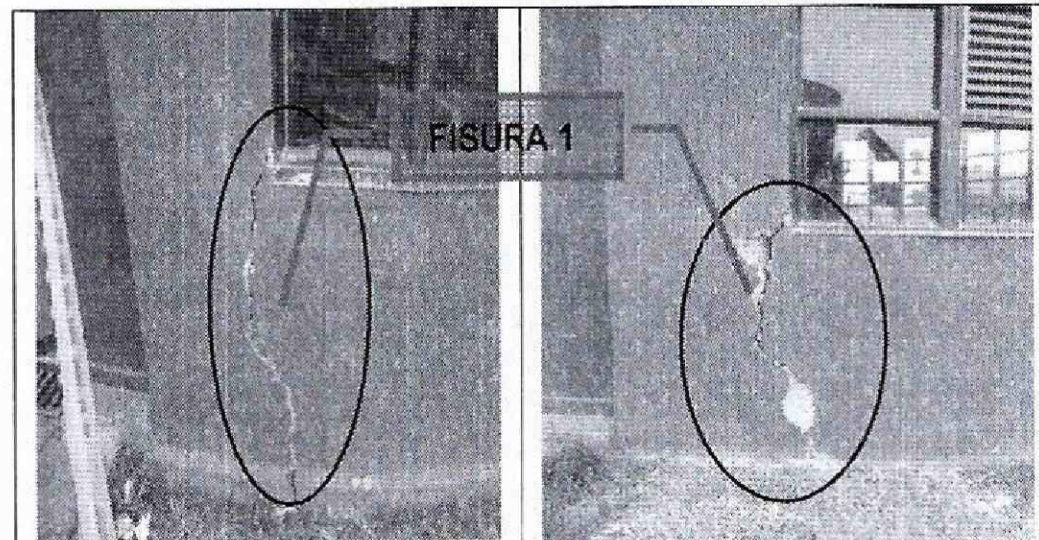
Fotografía tomada el mes de Febrero de 2014 (DI -7195)

Fotografía tomada el mes de Septiembre de 2014

Entre las posibles causas por las cuales se están presentando dichas afectaciones pueden encontrarse los asentamientos diferenciales experimentados al costado Oriental del jardín Infantil la Esperanza; situación que con base en la inspección visual no es posible precisar.

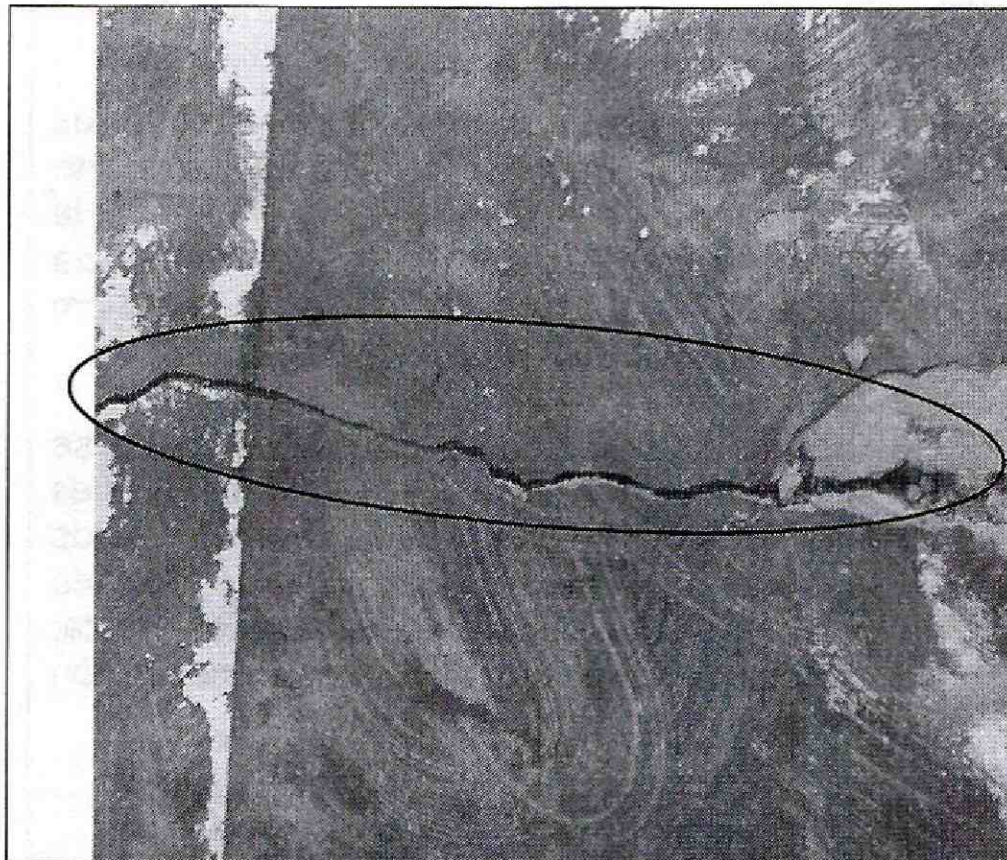
Zona 1 (Ver Figura 2)

Se observa en la placa de contrapiso (en el sector de la rotonda) costado Norte, fisuras de 2 metros de longitud y 8 mm de abertura aproximadamente.

Entre las posibles causas por las cuales se están presentando dichas afectaciones pueden encontrarse los asentamientos diferenciales experimentados al costado Oriental del jardín Infantil la Esperanza; situación que con base en la inspección visual no es posible precisar.

- *Mantener la restricción parcial de uso del patio, la rotonda del costado norte, Baños de párvulos 1 y 2, salones de párvulos 1 y 2 y pre-jardín 4, del Jardín Infantil La Esperanza, emplazado en el predio de la Carrera 80 J No. 76 – 38 Sur, del Sector Catastral San Diego, en la Localidad de Bosa, hasta tanto se garantice la estabilidad y funcionalidad de las estructuras deterioradas.*

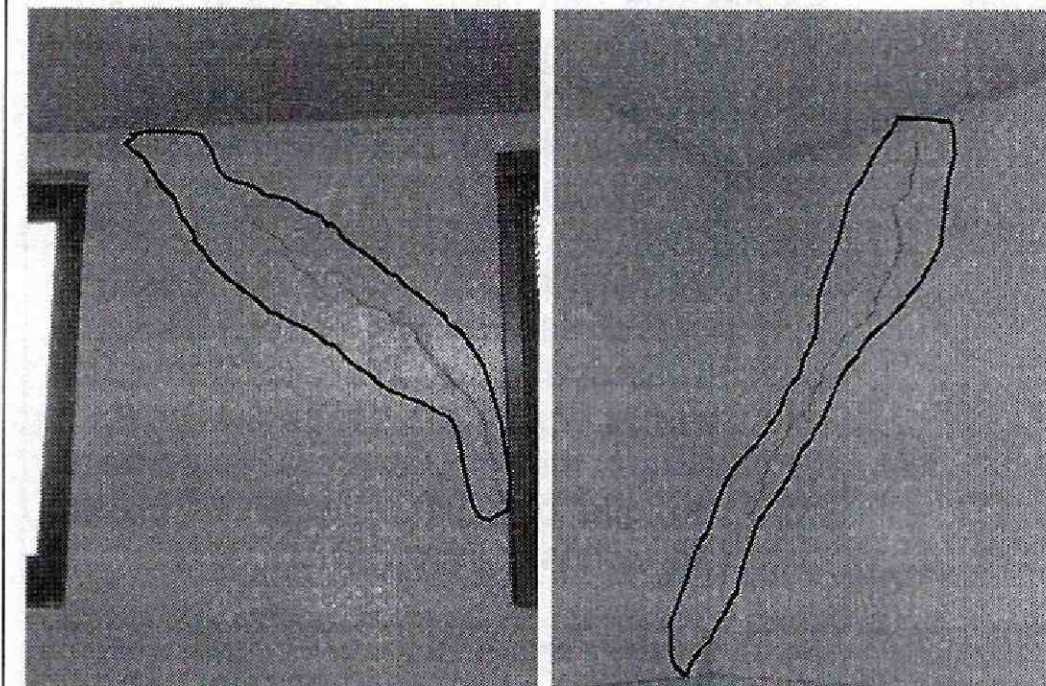
Zona 2 (Ver Figura 2)

Muros de Cerramiento

Se observa la presencia de grietas en los muros de cerramiento y muros divisorios de los baños de párvulos, con longitudes que oscilan entre 1 – 1.20 metro y de abertura 5 mm aproximadamente.

Entre las posibles causas por las cuales se están presentando dichas afectaciones pueden encontrarse los asentamientos diferenciales experimentados al costado Oriental del jardín Infantil la Esperanza; situación que con base en la inspección visual no es posible precisar.

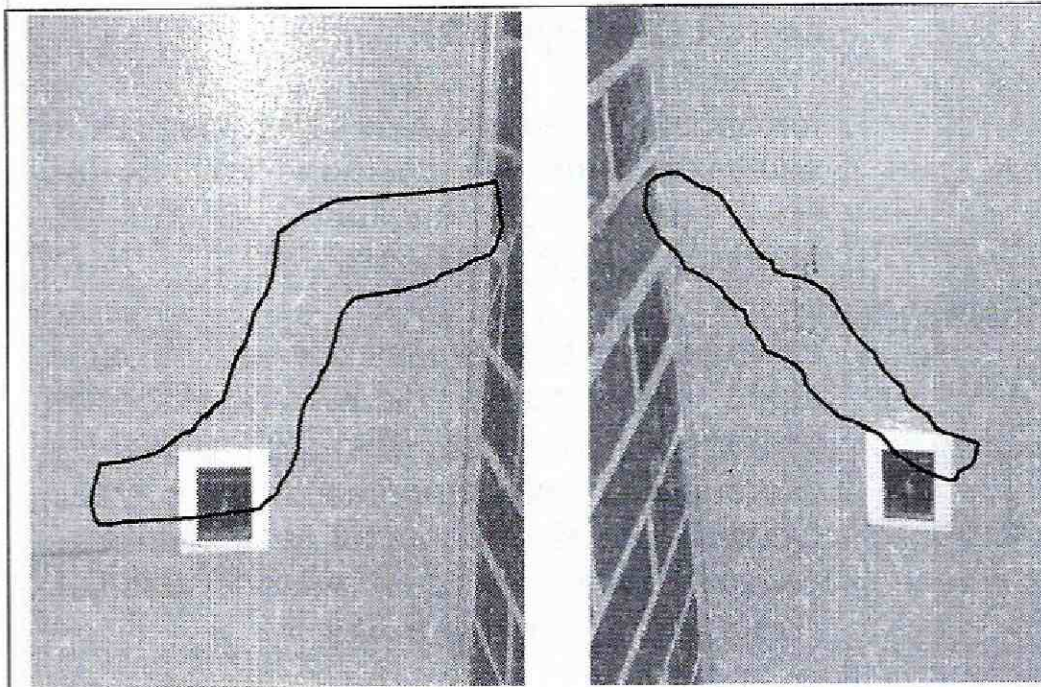
Zona 3 (Ver Figura 2)

Párvulos 1

Párvulos 2

Se observa en el muro divisorio entre los salones de Párvulos 1 y Párvulos 2 (parte frontal de los salones y del jardín Infantil la Esperanza), una grieta de tendencia vertical escalonada, con longitud de 50 cm y abertura 2 mm aproximadamente.

Entre las posibles causas por las cuales se están presentando dichas afectaciones pueden encontrarse los asentamientos diferenciales experimentados al costado Oriental del jardín Infantil la Esperanza; situación que con base en la inspección visual no es posible precisar.

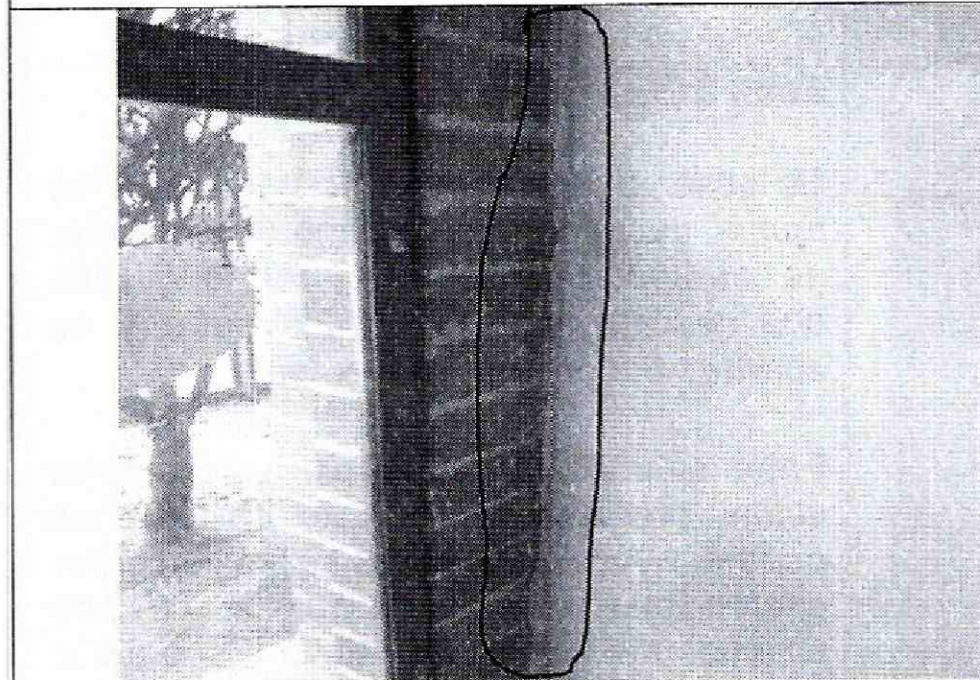
Zona 3 (Ver Figura 2)

Se observa una fisura en el salón de Pre-jardín 4 (en el muro divisorio colindante con párvulos 2), la cual es de tendencia vertical de 1 m de longitud y 2 mm de abertura aproximadamente.

Entre las posibles causas por las cuales se están presentando dichas afectaciones pueden encontrarse los asentamientos diferenciales experimentados al costado Oriental del jardín Infantil la Esperanza; situación que con base en la inspección visual no es posible precisar.

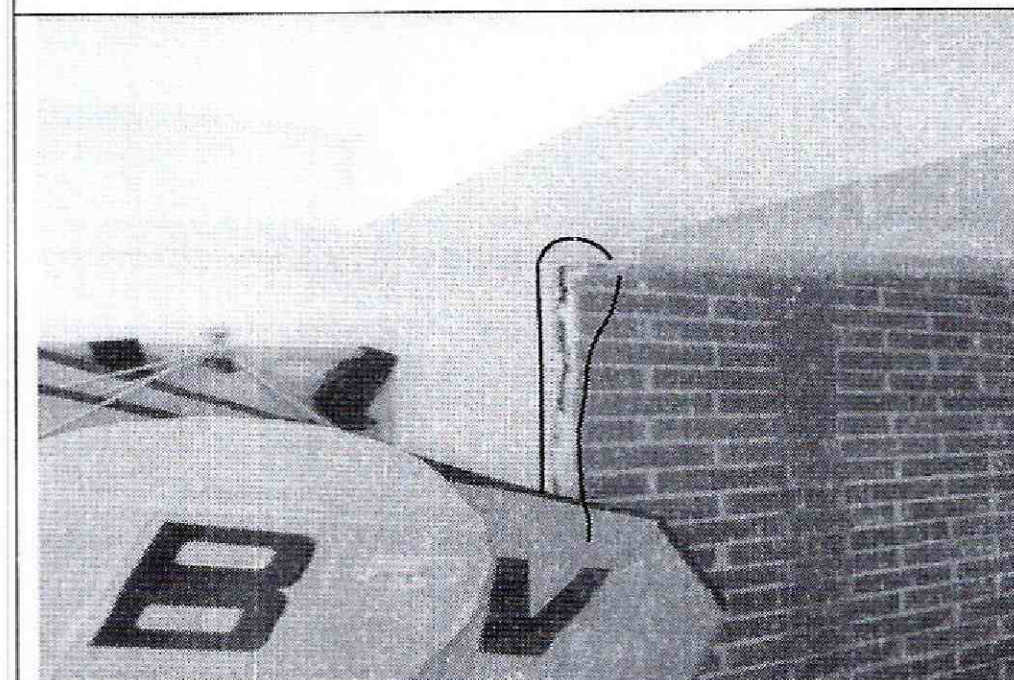
Zona 3 (Ver Figura 2)

Se observa en la zona de la junta de dilatación, una grieta importante de tendencia longitudinal y 2 cm de abertura.

Entre las posibles causas por las cuales se están presentando dichas afectaciones pueden encontrarse los asentamientos diferenciales experimentados al costado Oriental del jardín Infantil la Esperanza; situación que con base en la inspección visual no es posible precisar.
