DIAGNÓSTICO TÉCNICO DI- 7438
SUBDIRECCIÓN DE ANÁLISIS DE RIESGOS Y EFECTOS DEL CAMBIO CLIMÁTICO
COORDINACIÓN DE ASISTENCIA TECNICA
RADICADO N° 2014ER17422

DIRECCIÓN	Finca (Eladio Poveda)	ÁREA DIRECTA	7 Ha				
BARRIO	Vereda Nueva Granada	POBLACIÓN ATENDIDA	5				
LOCALIDAD	Sumapaz	FAMILIAS	1	ADULTOS	3	NIÑOS	2
UPZ	-----	PREDIOS EVALUADOS	1				
COORDENADAS APROXIMADAS	N-03°54'28.2" W-74° 20' 04.9"	OFICIO REMISORIO	CR-18583

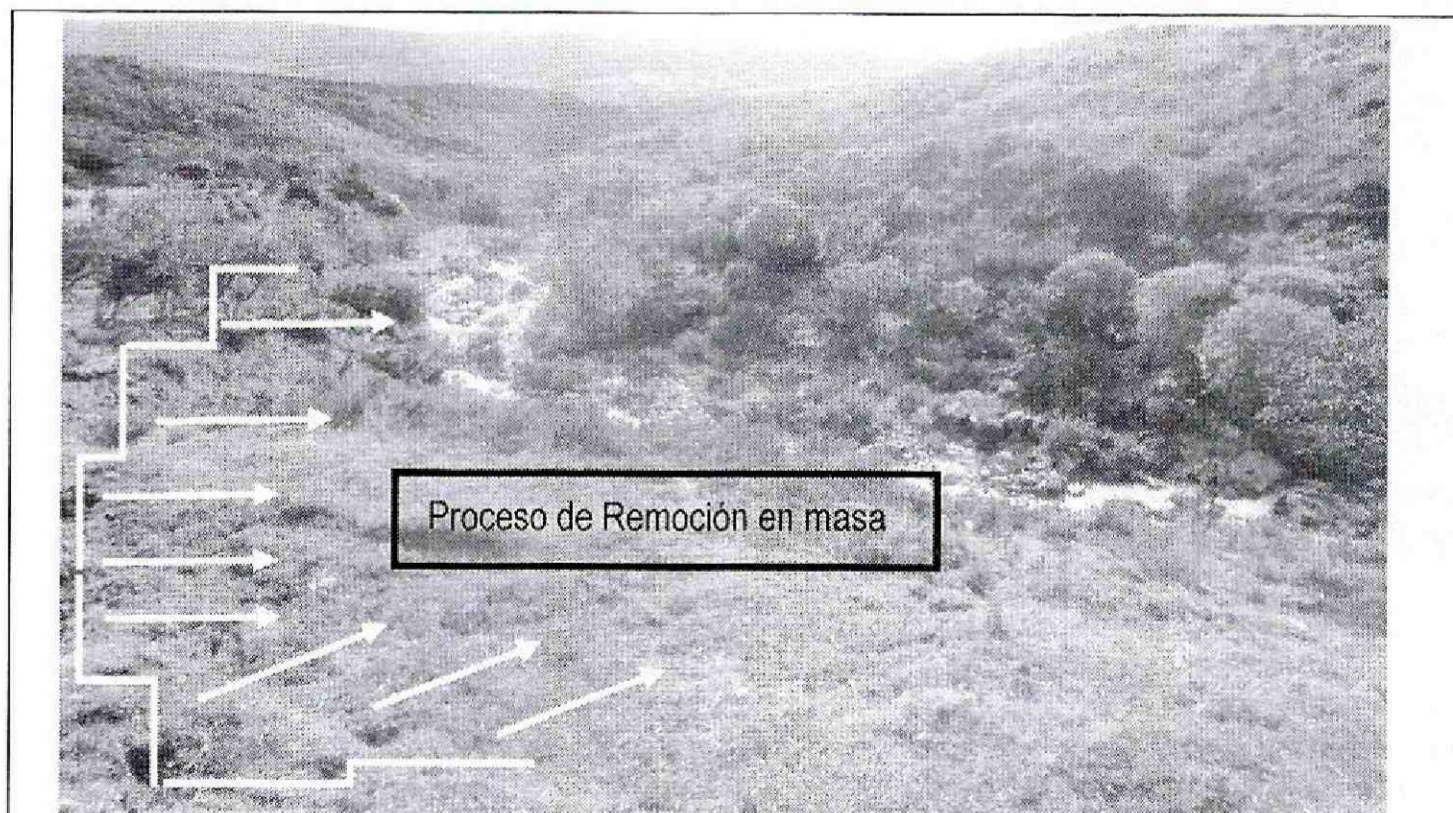
Se identifican en el sector aledaño a la vivienda donde habita el Señor Eladio Poveda y su familia, fenómenos de remoción en masa activos de carácter local tipo reptación y flujo de lodos, que involucran volúmenes de material de aproximadamente 3 m³ de suelo residual y cobertura vegetal, los cuales se depositan a lo largo de la ladera natural; sin generar compromiso en la estabilidad estructural y habitabilidad de la vivienda evaluada.

La ladera evaluada se encuentra ocupada por gramíneas nativas, cuenta con una pendiente cercana a los 45° y una longitud de 30 metros a lo largo de los cuales no se identificaron adecuadas medidas para

el manejo de las aguas de escorrentía superficial, situación que pudiere favorecer los procesos de remoción en masa identificados en el sector.

Foto 1. Vista del sector aledaño a la vivienda donde habita el señor Eladio Poveda y su familia, en el que se identifican procesos de remoción en masa, los cuales involucran volúmenes de aproximadamente 3 m³ de material depositados a lo largo de la ladera;

sin comprometer la estabilidad estructural y habitabilidad de la vivienda evaluada.

- A la alcaldía local de Sumapaz, identificar el responsable y/o responsables de implementar sistemas para dar manejo a las aguas de escorrentía superficial y subsuperficial en la ladera evaluada, la cual se localiza aledaña a la vivienda donde habita el Señor Eladio Poveda y su familia, ubicado en la Vereda Nueva Granada en el corregimiento de San Juan de la localidad de Sumapaz (coordenadas aproximadas N-3°54'28.2" W-74° 20 04.9"). Acciones que se recomienda adelantar con el apoyo de personal idóneo garantizando que se cumplan los requerimientos establecidos en el Reglamento Colombiano de Construcción Sismo Resistente NSR-10 de acuerdo con la normatividad vigente y para lo cual deberán tramitarse los permisos y licencias respectivas.

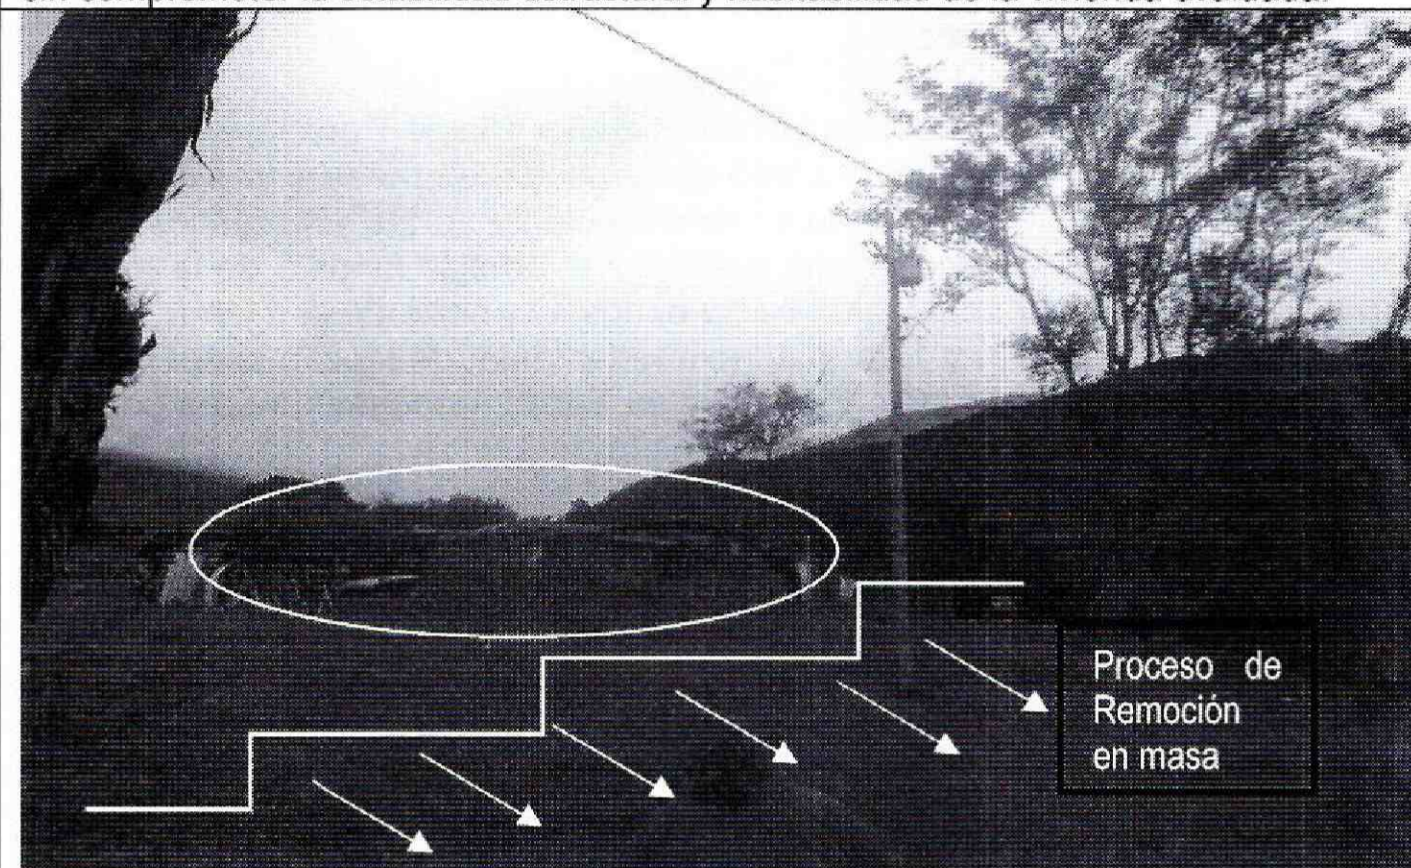
La vivienda donde habita el Señor Eladio Poveda y su familia, corresponde a una edificación de un nivel construida en madera y material de recuperación, cuenta con pisos en mortero y madera y cubierta liviana en teja de zinc, soportada por elementos de madera que a su vez se apoyan sobre los muros de cerramiento de la vivienda; así mismo para la nivelación del predio y posterior emplazamiento de la vivienda se implementó un relleno antrópico el cual según lo observado no cuenta con adecuadas medidas de confinamiento situación que permite los asentamientos de dicho material. Vivienda que en términos generales presenta deficiencias constructivas relacionadas con el material en el cual se encuentra construida y su sistema de cimentación.

Foto 2. Vista de la vivienda evaluada donde habita el Señor Eladio Poveda y su familia en la vereda Nueva Granda, del corregimiento de San Juan en la localidad de Sumapaz.

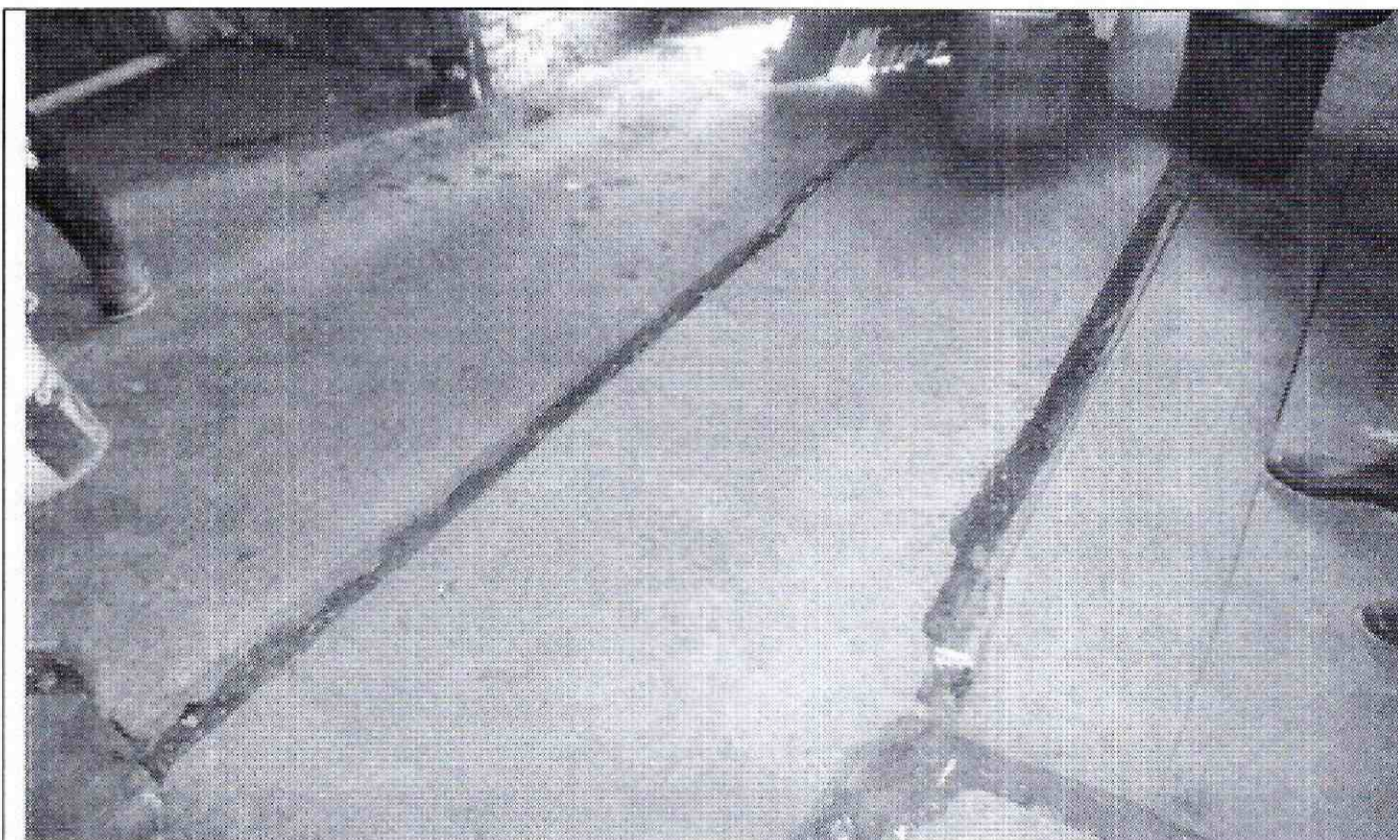
Por otra parte, al momento de la inspección visual, se identificó en el piso en mortero, aberturas de aproximadamente 1.5 centímetros, las cuales posiblemente se encuentren asociadas a deficiencias constructivas en el relleno sobre el cual se encuentra cimentada la vivienda; resaltando que las afectaciones mencionadas no comprometen la estabilidad estructural y habitabilidad de la misma ante cargas normales de servicio, sin embargo es susceptible a presentar daños ante la presencia de cargas dinámicas (sismo u otras), situación que con base en la inspección visual no es posible precisar.

Foto 3. Se observa al interior de la vivienda evaluada, aberturas en el piso en mortero de 1.5 centímetros aproximadamente, las cuales posiblemente se encuentren relacionadas con deficiencias en el relleno de cimentación sobre el cual se encuentra emplazada la vivienda del Señor Eladio Poveda y su familia, en la Vereda Nueva Granada del corregimiento de San Juan de la localidad de Sumapaz.

ID	NOMBRE DEL RESPONSABLE	DIRECCIÓN	P A N			DAÑOS
			P	A	N	
1	Eladio Poveda	Vereda Nueva Granada, Corregimiento de San Juan, Localidad de Sumapaz	5	3	2	Aberturas en el piso de mortero de la vivienda de aproximadamente 1.5 centímetros.

- Al responsable y/o responsables de la vivienda donde habita el señor Eladio Poveda y su familia, ubicado en la Vereda Nueva Granada en el corregimiento de San Juan de la localidad de Sumapaz (coordenadas aproximadas N-3°54'28.2" W-74° 20 04.9"), implementar adecuadas medidas de mantenimiento, mejoramiento y/o reforzamiento de dicha vivienda. Acciones que se recomienda adelantar con el apoyo de personal idóneo garantizando que se cumplan los requerimientos establecidos en el Reglamento Colombiano de Construcción Sismo Resistente NSR-10 de acuerdo con la normatividad vigente y para lo cual deberán tramitarse los permisos y licencias respectivas.
