DIAGNÓSTICO TÉCNICO DI-7442
SUBDIRECCIÓN DE ANALISIS Y MITIGACIÓN DE RIESGOS
COORDINACIÓN DE ASISTENCIA TECNICA
RAD FOPAE 2014ER13492.

DIRECCIÓN	Carrera 15 No. 22-62.	ÁREA DIRECTA	100 m ²
BARRIO	Sector catastral Santa Fe.	POBLACIÓN ATENDIDA	-
UPZ	102 - La Sabana.	FAMILIAS	-
LOCALIDAD	14 - Los Mártires.	ADULTOS	-
CHIP	AAA0072LZEP.	NIÑOS	-
		PREDIOS EVALUADOS	1
		OFICIO REMISORIO	CR-18588

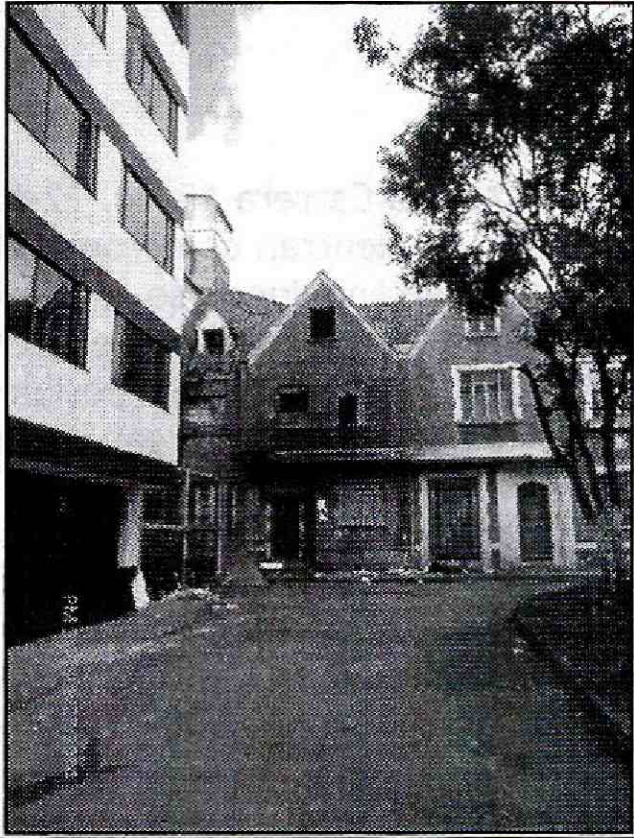
<p>Fotografía 1. Vista del sector donde se localiza el predio de la Carrera 15 No. 22-62, en el sector catastral Santa Fe de la localidad de los Mártires.</p>	<p>Fotografía 2. Vista de la vivienda evaluada y ubicada en el predio de la Carrera 15 No. 22-62, en el sector catastral Santa Fe de la localidad de los Mártires. Se observa el deterioro que presenta en la fachada.</p>

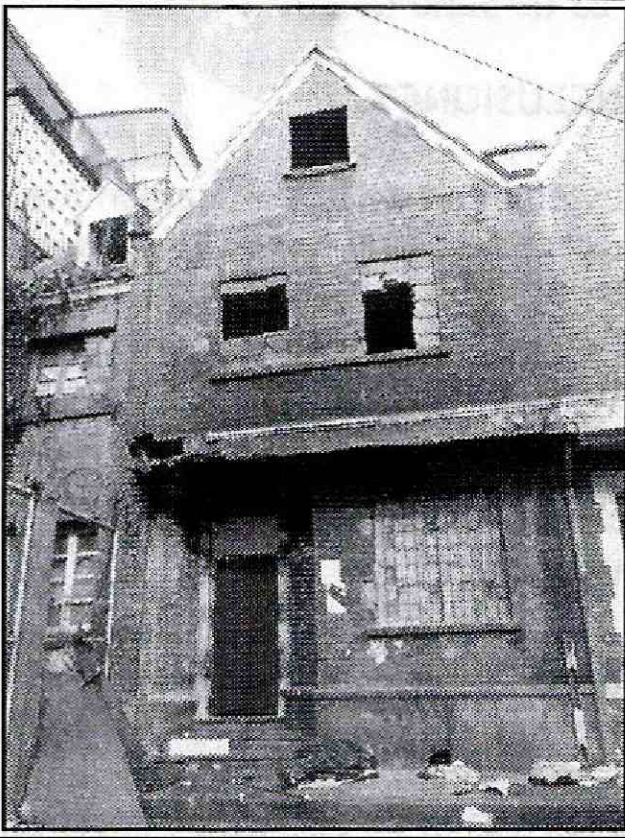
Según lo observado al momento de la visita técnica, la edificación evaluada en el predio de la Carrera 15 No. 22-62, en el sector catastral Santa Fe de la localidad de los Mártires, presenta deterioro en los elementos de fachada, huellas de humedad y caída de algunos mampuestos que conforman la fachada de dicha edificación; además, se identificó que los espacios de ventanería no cuentan con carpintería metálica y/o de madera por lo que es posible que cuando se presentan lluvias en el sector estas ingresen favoreciendo el deterioro de los elementos internos de la edificación.

Entre las posibles causas por las cuales se presenta el deterioro observado, se encuentra la falta de mantenimiento y abandono de la edificación evaluada y ubicada en el predio de la Carrera 15 No. 22-62, en el sector catastral Santa Fe de la localidad de los Mártires, por lo que de no desarrollarse acciones de mejoramiento, mantenimiento y/o reforzamiento, es posible que el deterioro observado se incremente progresivamente al punto de favorecer colapsos parciales de la mampostería que conforma la fachada de la edificación en mención.

- En el caso de no existir restricciones y/o condicionamientos al uso del suelo para el predio de la Carrera 15 No. 22-62, en el sector catastral Santa Fe de la localidad de los Mártires, se recomienda al responsable y/o los responsables del mismo, implementar acciones para el mantenimiento, mejoramiento y/o de la edificación evaluada en el mencionado predio, con el apoyo de personal idóneo, garantizando que se cumplan los requerimientos establecidos en el Decreto No. 926 del 19 de marzo de 2010 y el Decreto No. 340 del 13 Febrero de 2012, Reglamento Colombiano de Construcción Sismo Resistente NSR-10 de acuerdo con la normatividad vigente, para lo cual se deben tramitar los permisos y licencias respectivos.
