**DIAGNÓSTICO TÉCNICO DI-7388**  
**SUBDIRECCIÓN DE ANÁLISIS Y MITIGACIÓN DE RIESGOS**  
**COORDINACIÓN DE ASISTENCIA TECNICA**  
**Radicado FOPAE No. 2014ER11185**

<b>DIRECCIÓN</b>	Transversal 15 Este Con Calle 43 Sur	<b>ÁREA DIRECTA</b>	100 m2				
<b>BARRIO</b>	Moralba	<b>POBLACIÓN ATENDIDA</b>	40				
<b>UPZ</b>	50-la gloria	<b>FAMILIAS</b>	6	<b>ADULTOS</b>	30	<b>NIÑOS</b>	10
<b>LOCALIDAD</b>	4-San Cristóbal	<b>PREDIOS EVALUADOS</b>	6				
<b>CHIP</b>	AAA0004HHAF	<b>OFICIO REMISORIO</b>	CR-18498

REMOCIÓN EN MASA 
 INUNDACIÓN 
 ESTRUCTURAL

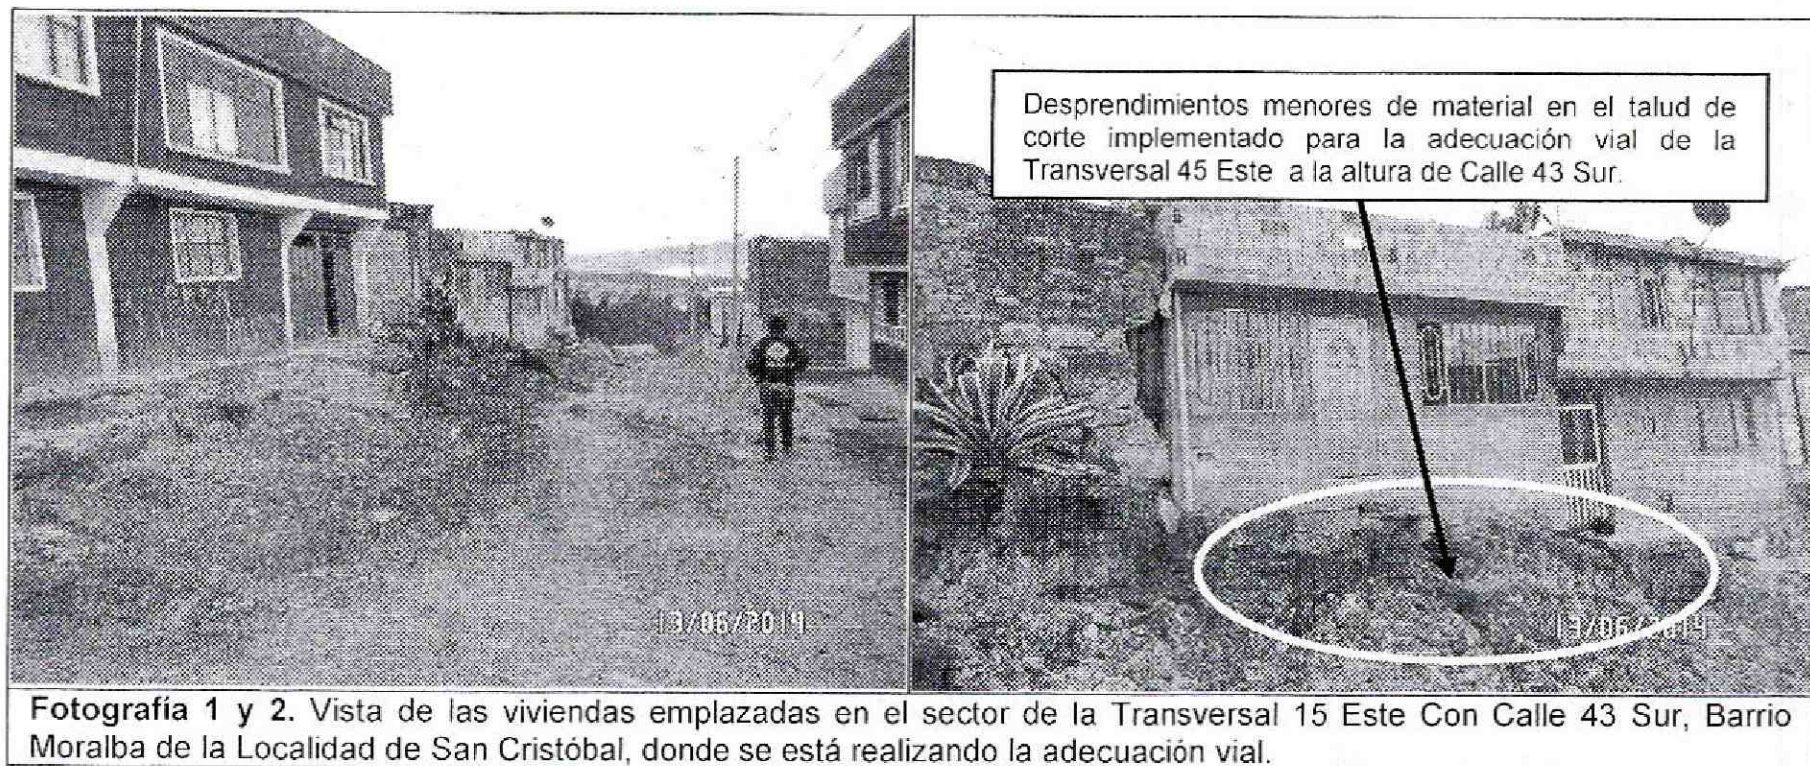
### 5. REGISTRO FOTOGRAFICO

El día 13 de Junio de 2014, en atención al Radicado 2014ER11185, personal del Fondo de Prevención y Atención de Emergencias – FOPAE, realizó visita técnica al sector de la Transversal 15 Este Con Calle 43 Sur, observando desprendimientos menores de material en un talud de corte implementado para la adecuación vial de la Transversal 45 Este a la altura de Calle 43 Sur, labores realizadas por parte de la Unidad Administrativa Especial de Rehabilitación y Mantenimiento Vial – UAERMV según información suministrada por la

comunidad, dicho talud de corte cuenta con una altura cercana a los 1.5 metros una longitud de aproximadamente 10 metros el cual se implementó en ambos costados de la vía, donde es pertinente resaltar , que al momento de la inspección visual no cuentan con sistema de protección y/o estabilización. Hacia la parte alta del talud y aproximadamente a unos 1.2 metros de la corona del mismo se emplazan viviendas entre uno (1) y tres (3) niveles, mampostería simple y mampostería parcialmente confinada, cuentan con cubiertas livianas en teja de zinc y tejas de asbesto, las cuales en términos generales presentan deficiencias relacionadas con la ausencia de elementos de confinamiento y amarre del tipo columnas y vigas. Resaltando que al momento de la visita no se identificaron en las viviendas fisuras grietas u otro tipo de daño que indique compromiso en la estabilidad estructural y habitabilidad de las mismas en la actualidad bajo cargas normales de servicio.

- Al responsable y/o responsables de los predios localizados en el sector de la Transversal 15 Este a la altura de la Calle 43 Sur, Barrio Moralba de la Localidad de San Cristóbal, implementar medidas de mantenimiento, reforzamiento y/o mejoramiento en las viviendas allí emplazadas, acciones que se deben adelantar con el apoyo de personal idóneo, garantizando que se cumplan los requerimientos establecidos en el Reglamento Colombiano de Construcción Sismo Resistente NSR-10, de acuerdo con la normatividad vigente para el sector, para lo cual se deben tramitar los permisos y licencias respectivos. Esto con el propósito de garantizar durante la vida útil del inmueble, las condiciones adecuadas para su uso.

- Al responsable y/o responsables de la obra que se adelanta en la vía de la Transversal 15 Este a la altura de la Calle 43 Sur, Barrio Moralba de la Localidad de San Cristóbal, verificar las actas de vecindad a fin de constatar las condiciones de las viviendas emplazadas en dicho sector, antes de iniciadas las obras y compararlas con las condiciones actuales, para poder establecer si se han presentado afectaciones durante la ejecución del proyecto; en caso afirmativo implementar las acciones necesarias, que
