| | <b>DIAGNÓSTICO TÉCNICO</b> | Código: | GAR-FT-03 |

**DIAGNÓSTICO TÉCNICO DI-7391**  
**SUBDIRECCIÓN DE ANÁLISIS Y MITIGACIÓN DE RIESGOS**  
**COORDINACIÓN DE ASISTENCIA TÉCNICA**  
**RADICADO FOPAE 2014ER11656**

| DIRECCIÓN | Calle 96 Sur No. 5G-09 Este | ÁREA DIRECTA | 1300m <sup>2</sup> | | |

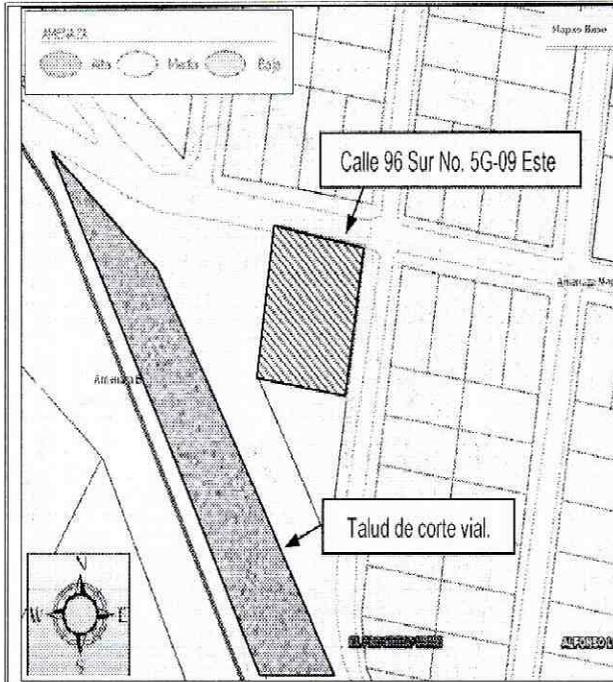
**Figura 1.** Ubicación y zonificación de amenaza baja por fenómenos de remoción en masa para el sector donde se localiza el predio de la Calle 96 Sur No. 5G-09 Este, en el barrio Alfonso López sector Buenos Aires de la localidad de Usme.

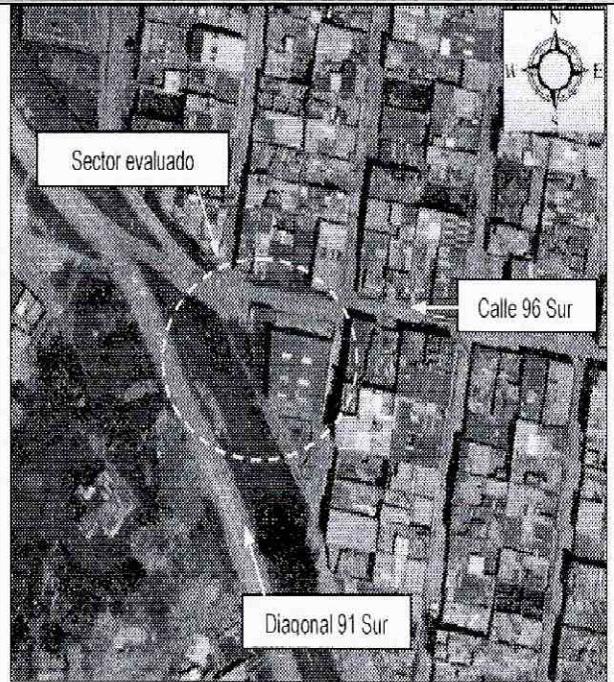
**Figura 2.** Aerofotografía del sector evaluado a la altura de la Calle 96 Sur con Diagonal 91 Sur, en el barrio Alfonso López sector Buenos Aires de la localidad de Usme. Se observa que el sector presenta vías sin pavimentar y parcialmente consolidado urbanísticamente

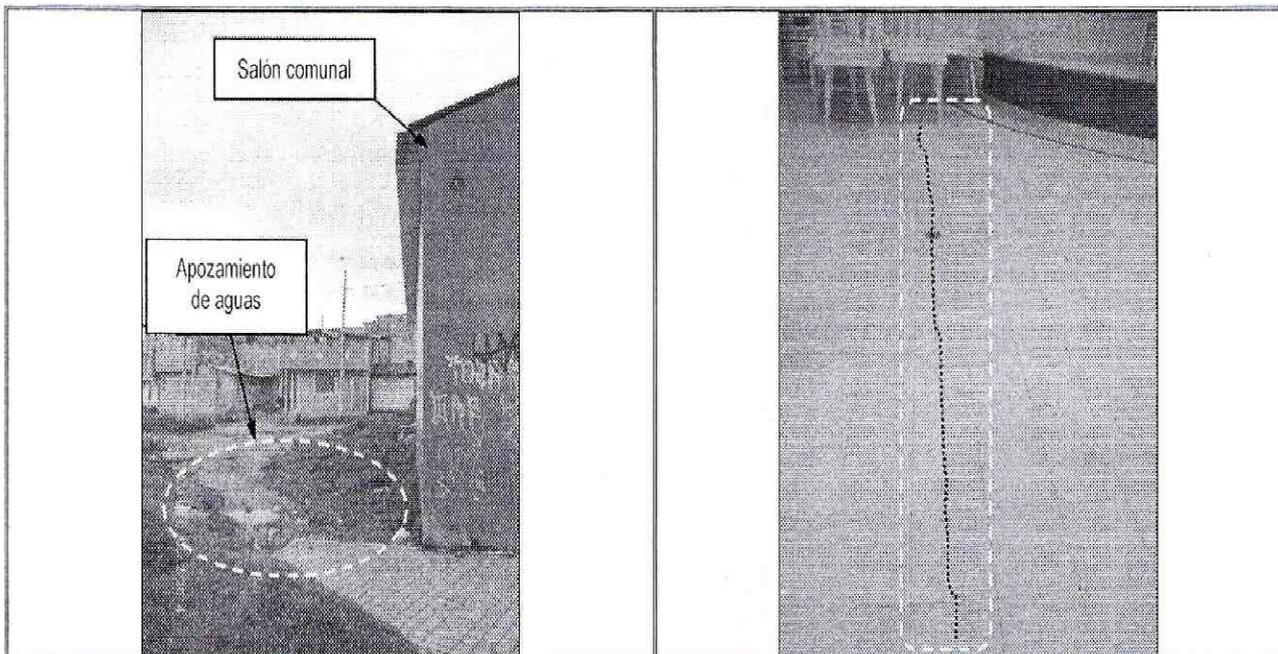
resaltándose que entre la corona del mencionado talud y el cerramiento del costado Occidental del salón comunal se identificó apozamiento de aguas y saturación del terreno, así como humedad en el mencionado cerramiento hasta una altura de 1m aproximadamente.

**Fotografía 3.** Vista del costado Occidental del salón comunal evaluado y ubicado en la Calle 96 No. 5G-09 Este, en el barrio Alfonso López sector Buenos Aires de la localidad de Usme, donde se observa apozamiento de agua.

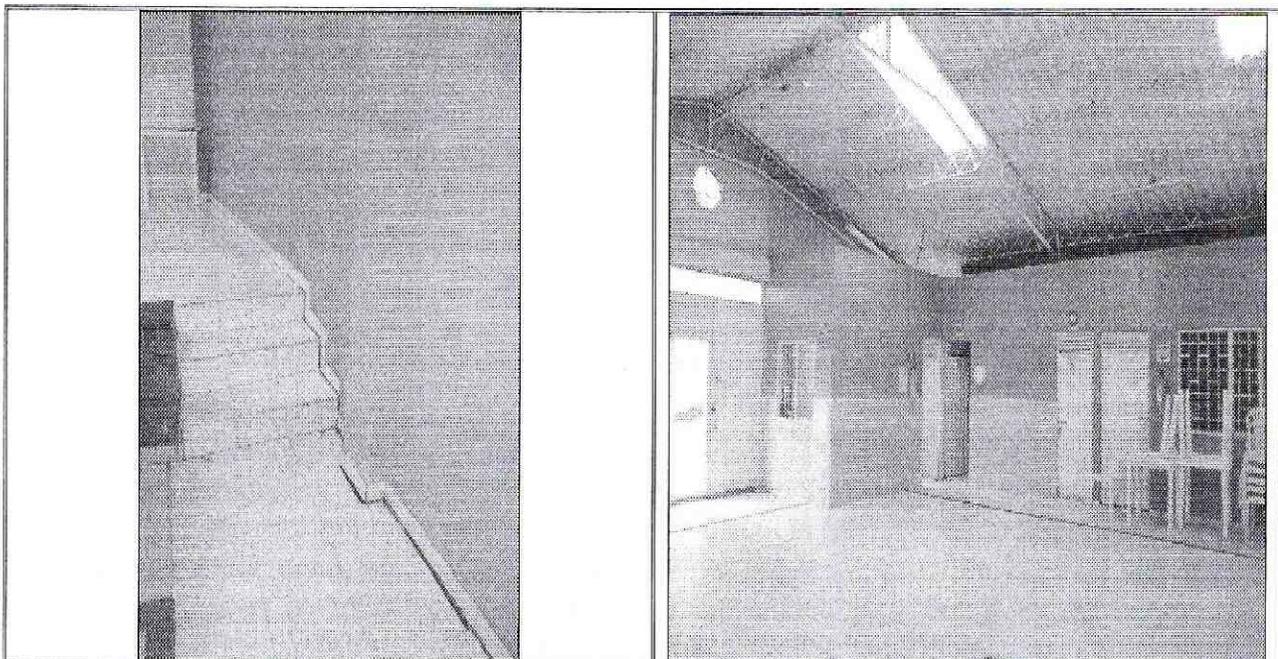
**Fotografía 5.** Separación evidenciada entre el cerramiento del costado Occidental y la placa de contrapiso del salón comunal evaluado y ubicado en la Calle 96 No. 5G-09 Este, en el barrio Alfonso López sector Buenos Aires de la localidad de Usme.
