DIAGNÓSTICO TÉCNICO DI-7392
SUBDIRECCIÓN DE ANÁLISIS Y MITIGACIÓN DE RIESGOS
COORDINACIÓN DE ASISTENCIA TÉCNICA
RADICADO FOPAE 2014ER16254

DIRECCIÓN	Carrera 22 A Este No. 92 – 98 Sur (SDP) Carrera 22 A Este No. 90 – 98 Sur (Antigua)	ÁREA DIRECTA	80 m ²		
BARRIO	Las Violetas	POBLACIÓN ATENDIDA:			4
UPZ	0	FAMILIAS	1	ADULTOS	2
				NIÑOS	2
LOCALIDAD	05 – Usme	PREDIOS EVALUADOS			1
CHIP	AAA0143KHWW	OFICIO REMISORIO			CR-18506

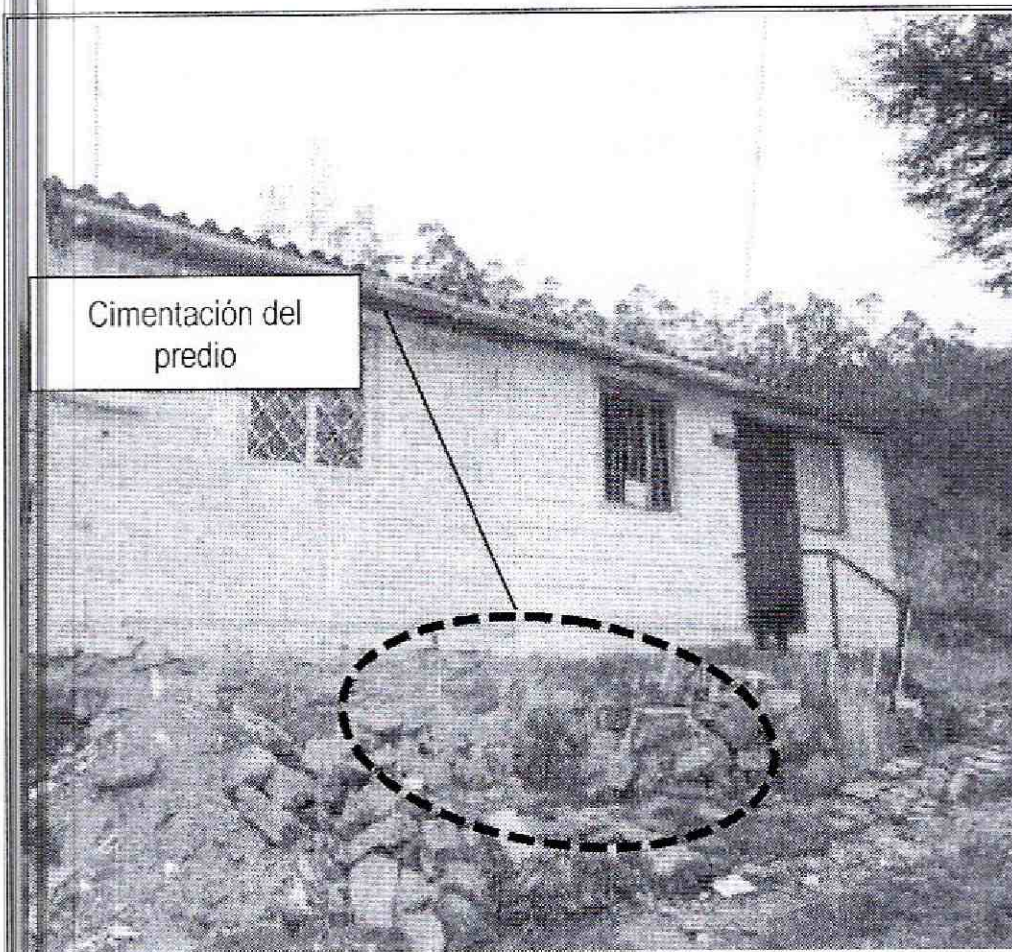
Cimentación del predio

De acuerdo a la inspección visual realizada desde el exterior del predio ubicado en la Carrera 22 A Este No. 92 - 98 Sur Barrio Violetas Localidad de Usme, se identifica una vivienda de un (1) nivel construida en lo que según la inspección visual es mampostería simple; así mismo, dicha vivienda se encuentra cimentada, en su parte frontal costado noroccidental, sobre un relleno antrópico el cual tiene unas medidas aproximadas de 10 metros de frente y una altura aproximada de 1.5 metros, provisto de un muro en piedra pegada como sistema de confinamiento, en el cual no se identificaron medidas para el manejo de las aguas de escorrentía superficial y sub-superficial ni medidas de reforzamiento, sin embargo, se resalta que dicho muro al momento de la inspección visual no presenta fisuras, deformaciones y/o abombamientos que indiquen compromiso en su estabilidad estructural. En términos generales, la vivienda presenta deficiencias constructivas relacionadas con la ausencia de elementos de confinamiento y amarre del tipo columnas y vigas. Además, no se observan fisuras en los muros perimetrales del predio en comento.

Foto No. 1. Vista frontal de la vivienda emplazada en el predio de la Carrera 22 A Este No. 92 - 98 Sur Barrio Violetas Localidad de Usme

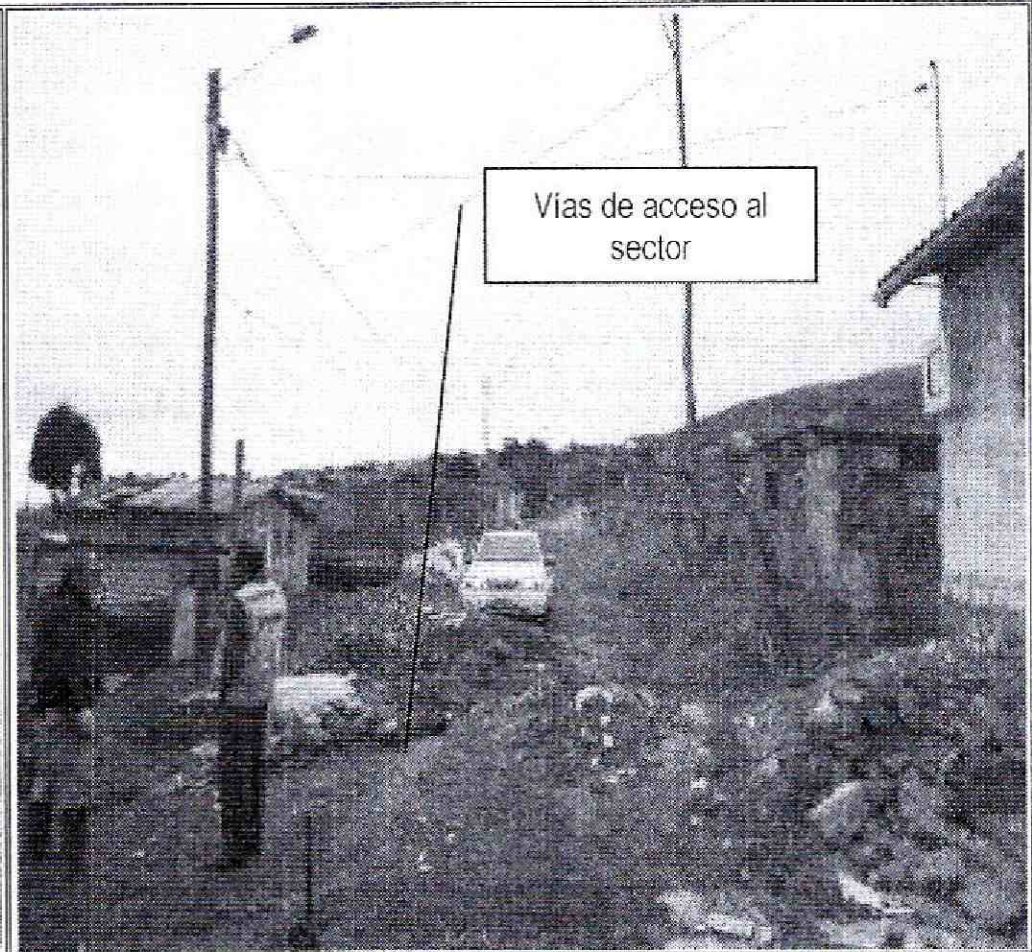
Vías de acceso al sector

Foto No. 2 Vista de las vías de acceso al predio de la Carrera 22 A Este No. 92 - 98 Sur Barrio Violetas Localidad de Usme

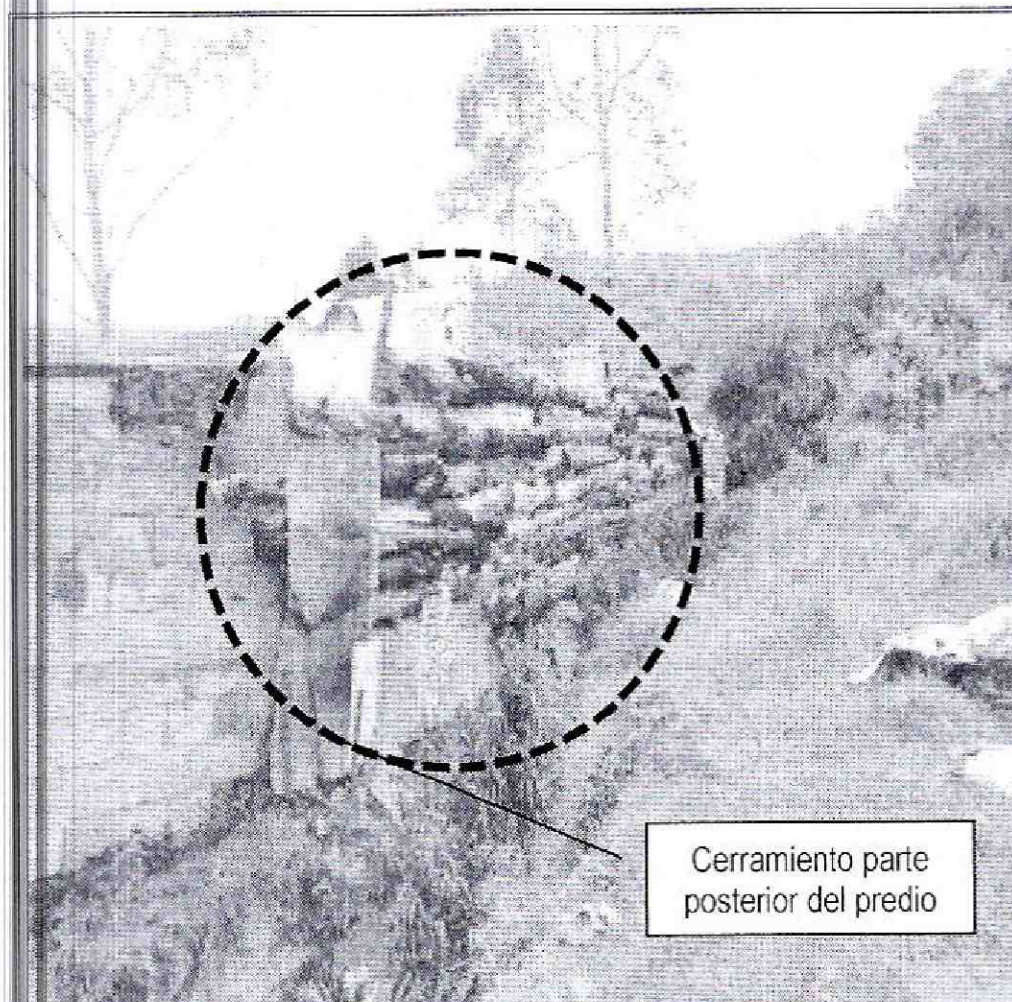
Cerramiento parte posterior del predio

Durante la visita técnica al predio de la Carrera 22 A Este No. 92 - 98 Sur Barrio Violetas Localidad de Usme, se pudo identificar que el lote se encuentra construido en un ochenta por ciento y el veinte por ciento restante es presuntamente el patio de la vivienda, este cuenta con un cerramiento construido en material de recuperación (Pedazos de madera en mal estado, láminas de zinc y plástico). Además, como el predio se encuentra construido sobre un talud de relleno, de aproximadamente 1.5 metros de altura; fue necesario la construcción de unas escaleras las cuales cuentan con unas barandas en madera en mal estado, para el acceso a la misma.

Foto No. 3. Vista de Cerramiento del predio de la Carrera 22 A Este No. 92 - 98 Sur Barrio Violetas Localidad de Usme

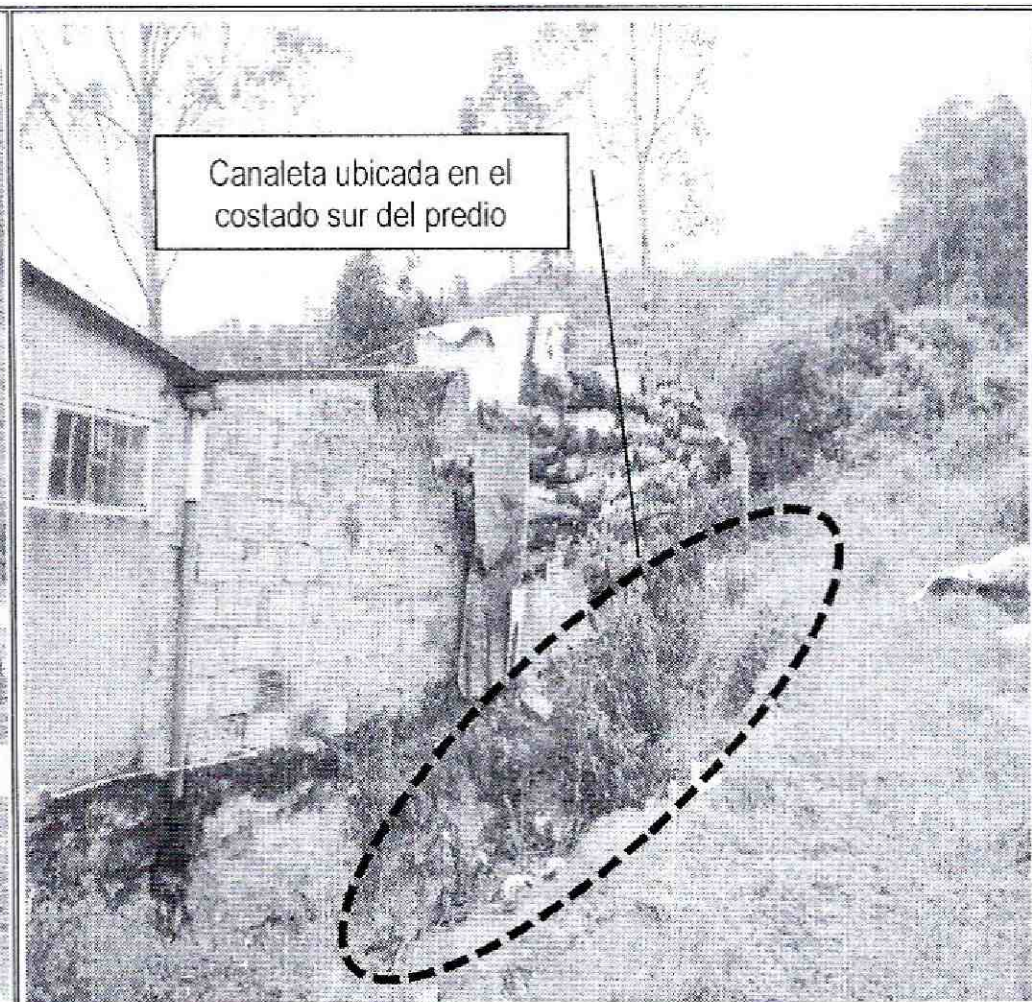
Canaleta ubicada en el costado sur del predio

Finalmente, en el costado sur del predio se evidencio una canaleta, construida sobre el terreno natural, que al parecer sirve como medida para el majeo de las aguas de escorrentía superficial y subsuperficial del predio en comento.

Foto No. 4 Vista Canaleta en terreno natural del predio de la Carrera 22 A Este No. 92 - 98 Sur Barrio Violetas Localidad de Usme
