**DIAGNÓSTICO TÉCNICO DI – 7408**  
**SUBDIRECCIÓN DE ANÁLISIS Y MITIGACIÓN DE RIESGOS**  
**COORDINACIÓN DE ASISTENCIA TÉCNICA**  
**RADICADO FOPAE No. 2014ER16812**

<b>ATENDIÓ:</b> JESYCA ROSY ORJUELA AYA				<b>SOLICITANTE:</b> COMUNIDAD
<b>COE</b>	21	<b>MÓVIL</b>	5	
<b>FECHA</b>	08 de Septiembre de 2014	<b>HORA</b>	10:59 a.m	<b>VIGENCIA:</b> Temporal mientras no se modifique significativamente las condiciones físicas del sector

<b>DIRECCIÓN</b>	Carrera 31 No. 41-23 Sur Carrera 31 No. 41-25 Sur	<b>ÁREA DIRECTA</b>	600 m <sup>2</sup>
<b>SECTOR CATASTRAL</b>	Ingles	<b>POBLACIÓN ATENDIDA</b>	0
<b>UPZ</b>	39 – Quiroga	<b>FAMILIAS</b> 0	<b>ADULTOS</b> 0 <b>NIÑOS</b> 0
<b>LOCALIDAD</b>	18 – Rafael Uribe Uribe	<b>PREDIOS EVALUADOS</b>	2
<b>CHIP</b>	AAA0013ZPKA                      y AAA0013ZKRJ	<b>OFICIO REMISORIO</b>	CR-18529

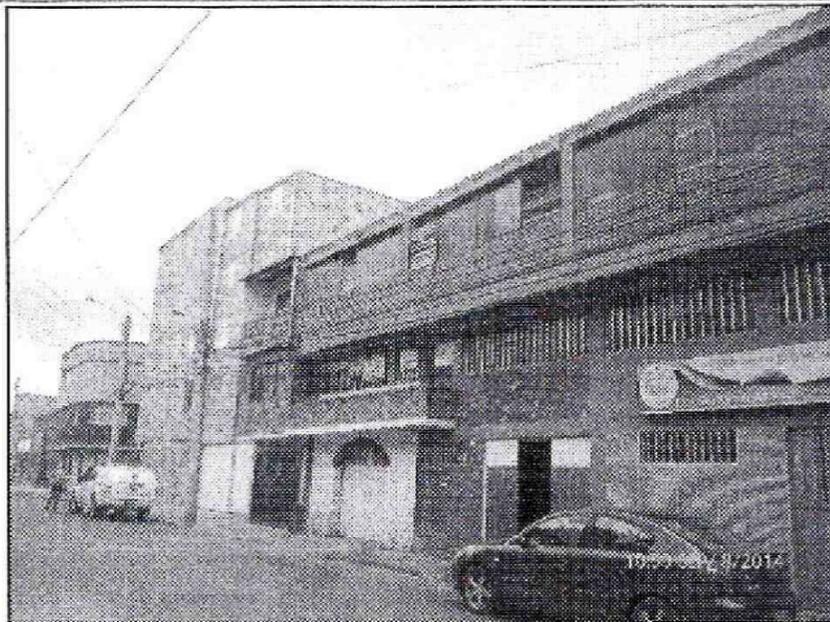
**Fotografía 1.** Vista de la fachada de la vivienda emplazada en el predio de la Carrera 31 No. 41-25 Sur, en la que no se identificó ningún tipo de daño que indique compromiso en su estabilidad estructural y habitabilidad, bajo cargas normales de servicio.

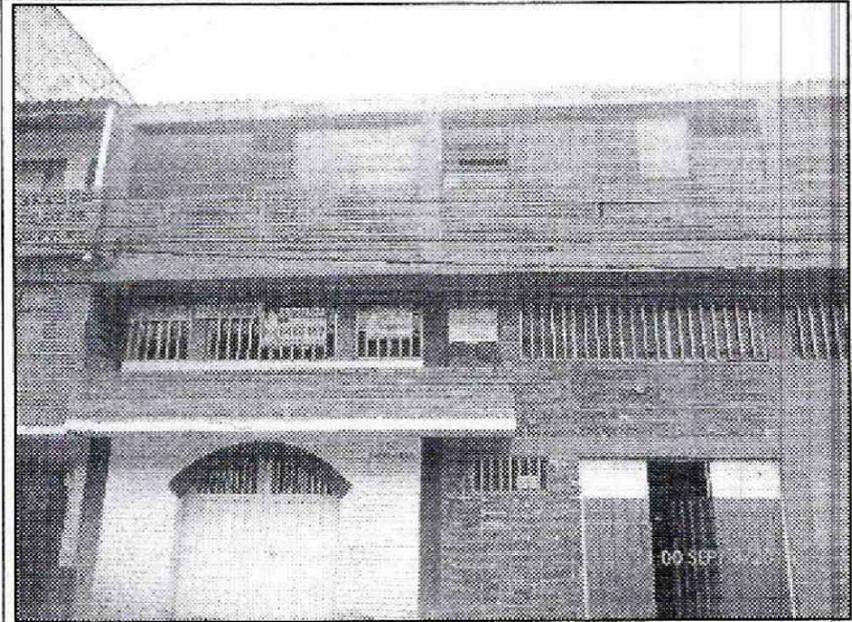
**Fotografía 2.** Vista de la fachada de la vivienda emplazada en el predio de la Carrera 31 No. 41-25 Sur, en la que no se identificó ningún tipo de daño que indique compromiso en su estabilidad estructural, bajo cargas normales de servicio.

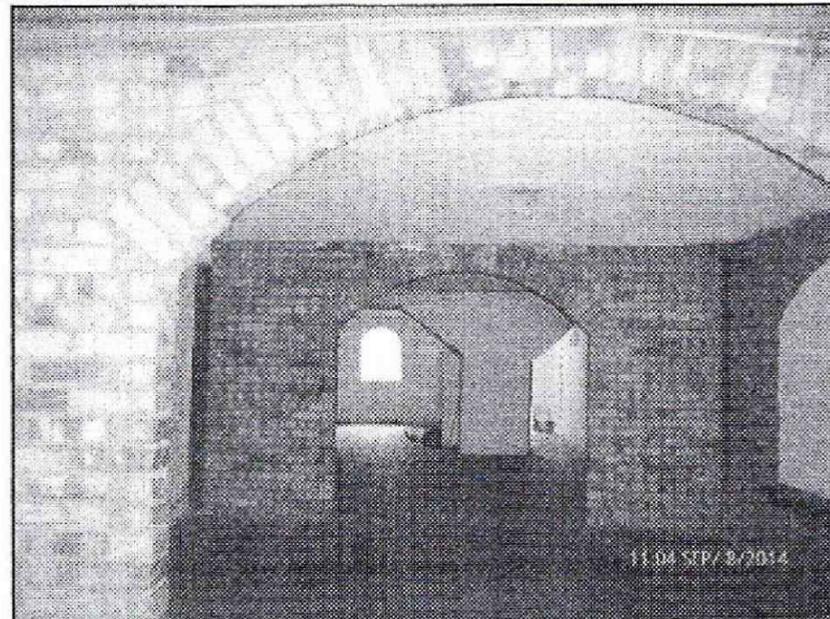
**Fotografía 3.** Vista al interior de la vivienda emplazada en el predio de la Carrera 31 No. 41-25 Sur, donde no se identifica ningún tipo de daño que comprometa la estabilidad estructural bajo cargas

normales de servicio.	se realizaron las reparaciones respectivas.
-----------------------	---

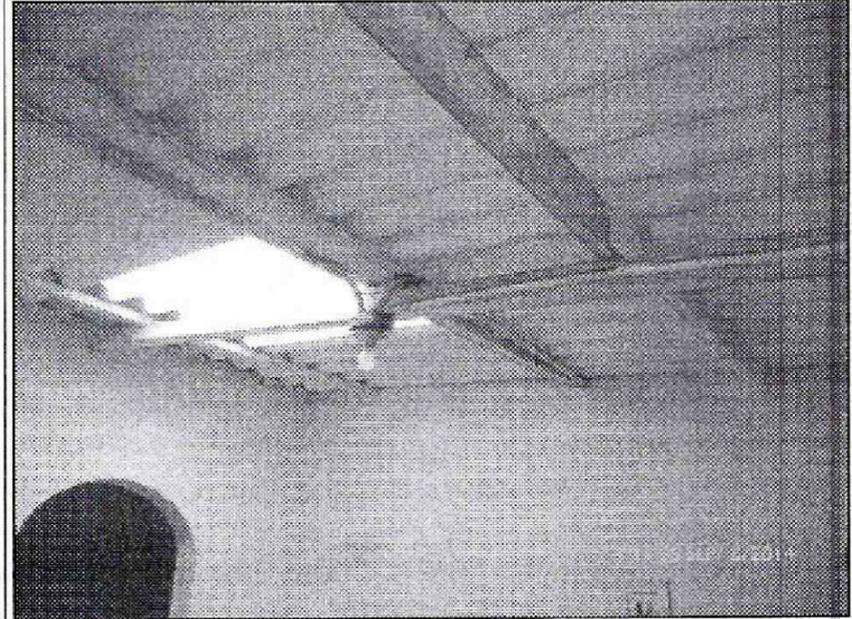
**Fotografía 4.** Vista del sector de la cocina, donde según información de las personas que atendieron la visita se presentó el colapso de la cubierta, al momento de la visita ya
