DIAGNÓSTICO TÉCNICO - DI No. 7409
SUBDIRECCIÓN DE ANÁLISIS Y MITIGACIÓN DE RIESGOS
COORDINACIÓN DE ASISTENCIA TÉCNICA
RADICADO FOPAE 2014ER16367

ATENDIÓ: MARÍA ANGÉLICA QUINTERO QUINTANA				SOLICITANTE				
COE	24	MOVIL	07	OLGA LUCÍA MORALES S.				
FECHA	10 de Septiembre de 2014	HORA	14:30	VIGENCIA: Temporal mientras no se modifique significativamente las condiciones físicas del sector.				
DIRECCIÓN	Conjunto Residencial Ibenza P.H. Carrera 49B No. 169-50		ÁREA DIRECTA		0.01 Ha			
BARRIO	Granada Norte		POBLACIÓN ATENDIDA		420			
UPZ	18 – Britalia		FAMILIAS	160	ADULTOS	320	NIÑOS	100
LOCALIDAD	11 – Suba		PREDIOS EVALUADOS		1			
REFERENCIA	0091010108		OFICIO REMISORIO		CR- 18535			
CHIP	AAA0117LNSY

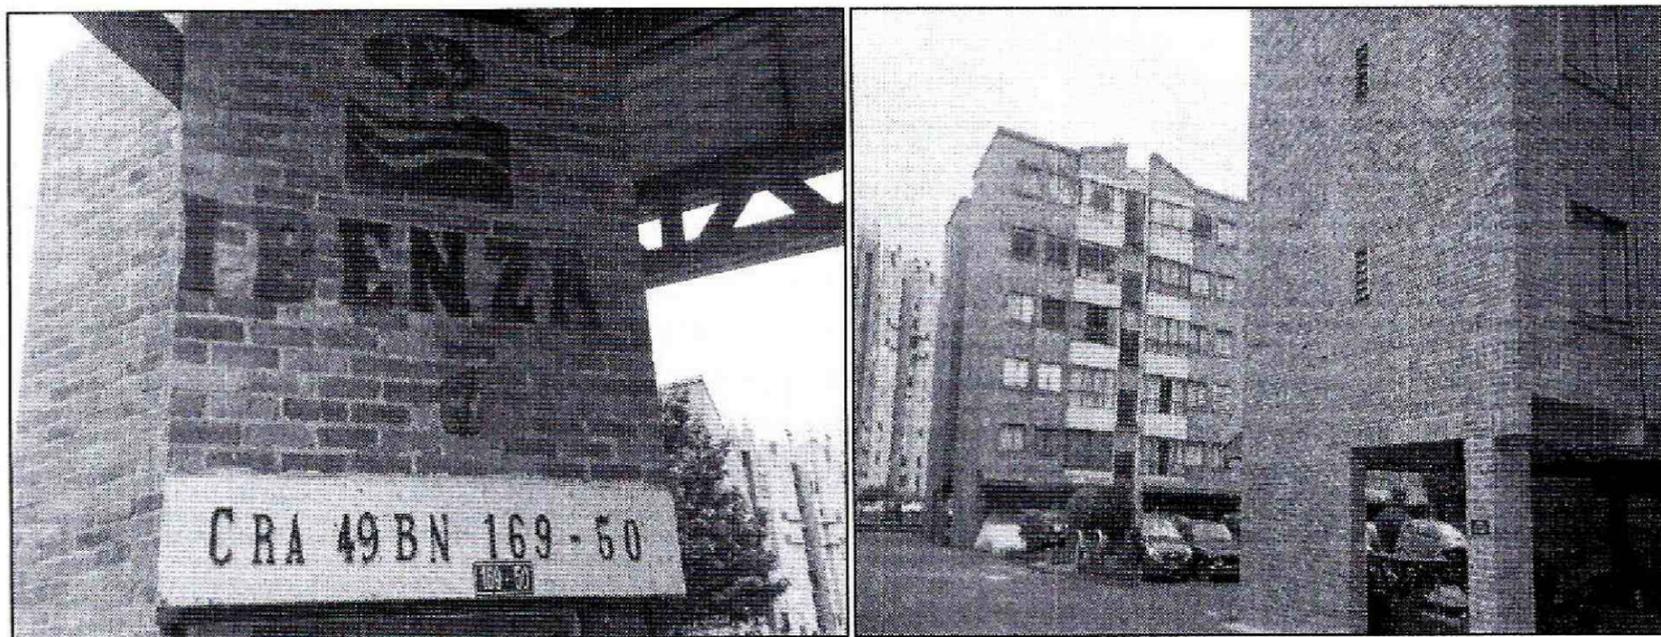
Fotografía 1 y 2. Fachada del Conjunto Residencial Ibenza P.H. ubicado en la Carrera 49B No. 169-50 del Barrio Granada Norte de la Localidad de Suba

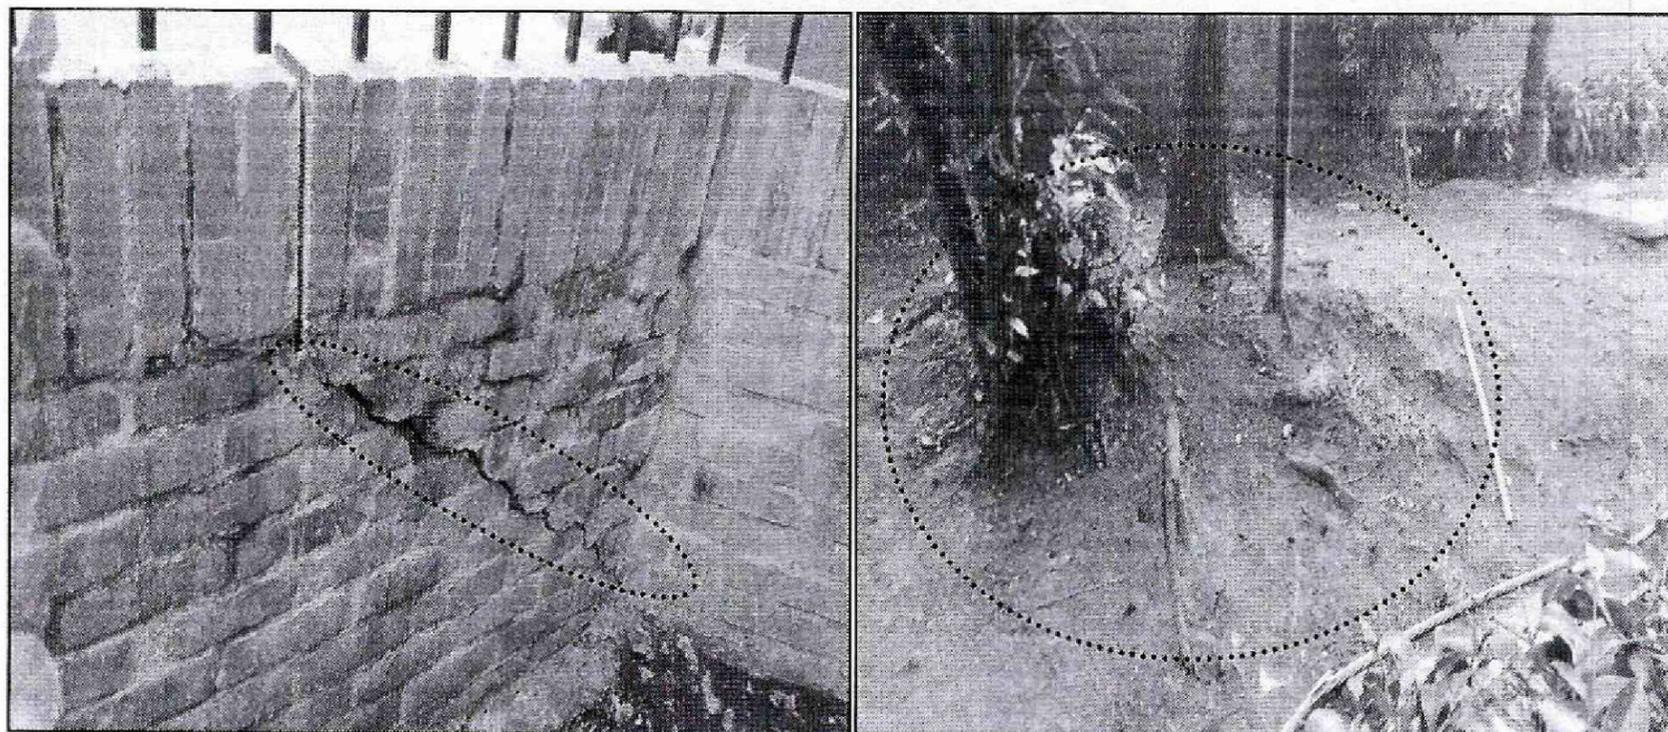
Durante la inspección visual al predio de la referencia, se observan lesiones de tipo mecánico en elementos no estructurales, tales como, grietas de tendencia escalonada en antepechos de cerramiento contruidos en mampostería sin confinar, donde su ubica un antejardín con árboles de tamaño mediano. En el primer piso del Conjunto, existe una zona de parqueo, construida en adoquín, que presenta deficiencias constructivas en cuanto a drenajes así como de la calidad de los mampuestos usados. En varios sectores, se observan grietas y desprendimientos de adoquines y crecimiento de organismos vegetales en muchos sectores.

Dentro de las posibles causas de las lesiones evidenciadas se tienen los asentamientos diferenciales normales de la Edificación desde su construcción hasta la fecha así como deficiencias constructivas y de la calidad de materiales tanto en antepechos de jardín como en placa adoquinada del primer piso, lo cual sumado al hecho de la falta de sistemas adecuados para la evacuación de aguas de escorrentía superficial ha ocasionado el crecimiento de organismos vegetales y la saturación de la base sobre la que se acomodan los adoquines, situación que ha ocasionado las grietas y desprendimientos evidenciados. Por otra parte, en el sector del antejardín, no se descarta que las raíces de los árboles estén ocasionando las lesiones evidenciadas en antepechos, por algún efecto de succión y/o socavación, situación que con base en la inspección visual no se puede asegurar. Es importante resaltar que basados en la visita técnica, no es posible determinar alguna falla estructural de las Torres o de su cimentación, para lo cual deberá realizarse un estudio detallado de patología.

Fotografía 3 y 4. Vista de las grietas de tendencia escalonada en antepecho de cerramiento perimetral así como la cercanía del mismo a las raíces de uno de los árboles sembrado en este antejardín del Conjunto Residencial Ibenza P.H. ubicado en la Carrera 49B No. 169-50 del Barrio Granada Norte de la Localidad de Suba

- Adelantar de **manera inmediata** por parte de los responsables, administradores y/o propietarios de las viviendas emplazadas en el Conjunto Residencial Ibenza P.H., de la Carrera 49B No. 169-50 del Barrio Granada Norte de la Localidad de Suba, obras de mantenimiento y/o reparación y demás obras necesarias, lo anterior basado en un estudio detallado de patología que arroje las causas reales de las afectaciones que se presentan en la edificación, esto con el fin de mitigar los daños evidenciados, con el apoyo de personal idóneo y garantizando que se cumplan los requerimientos establecidos en el Decreto No. 926 del 19 de marzo de 2010 y Decreto 340 del 13 de Febrero de 2012, Reglamento Colombiano de Construcción Sismo Resistente NSR-10, de acuerdo con la normatividad vigente para el sector, que determinen los mecanismos de intervención para mitigar los daños presentados, esto con el propósito de garantizar las condiciones adecuadas para su uso y la seguridad tanto de las personas que allí habitan como de los visitantes que asisten a diario.

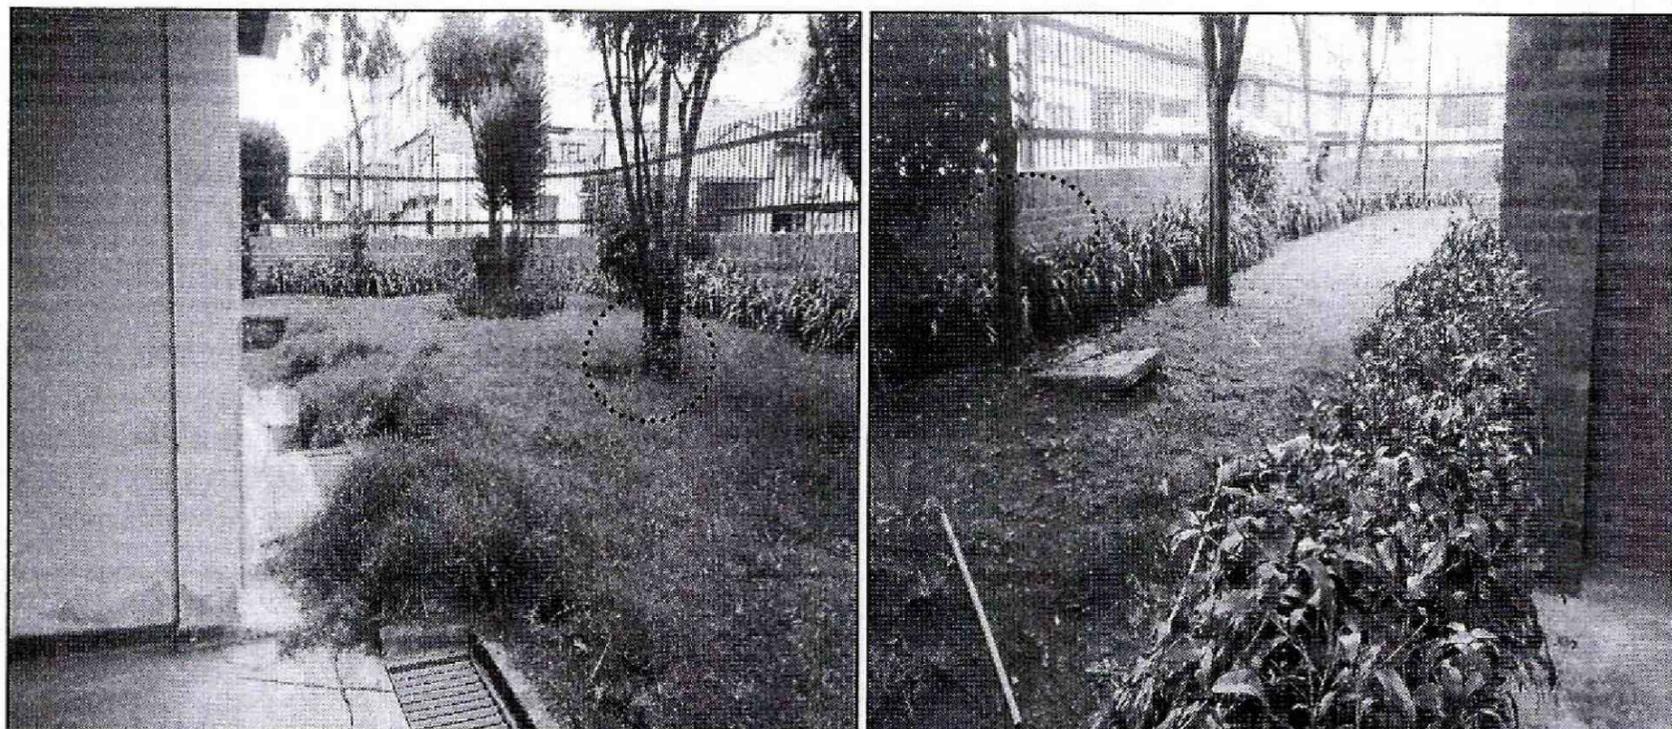
Fotografía 5 y 6. Vista de los árboles sembrados en el antejardín del Conjunto Residencial Ibenza P.H. ubicado en la Carrera 49B No. 169-50 del Barrio Granada Norte de la Localidad de Suba

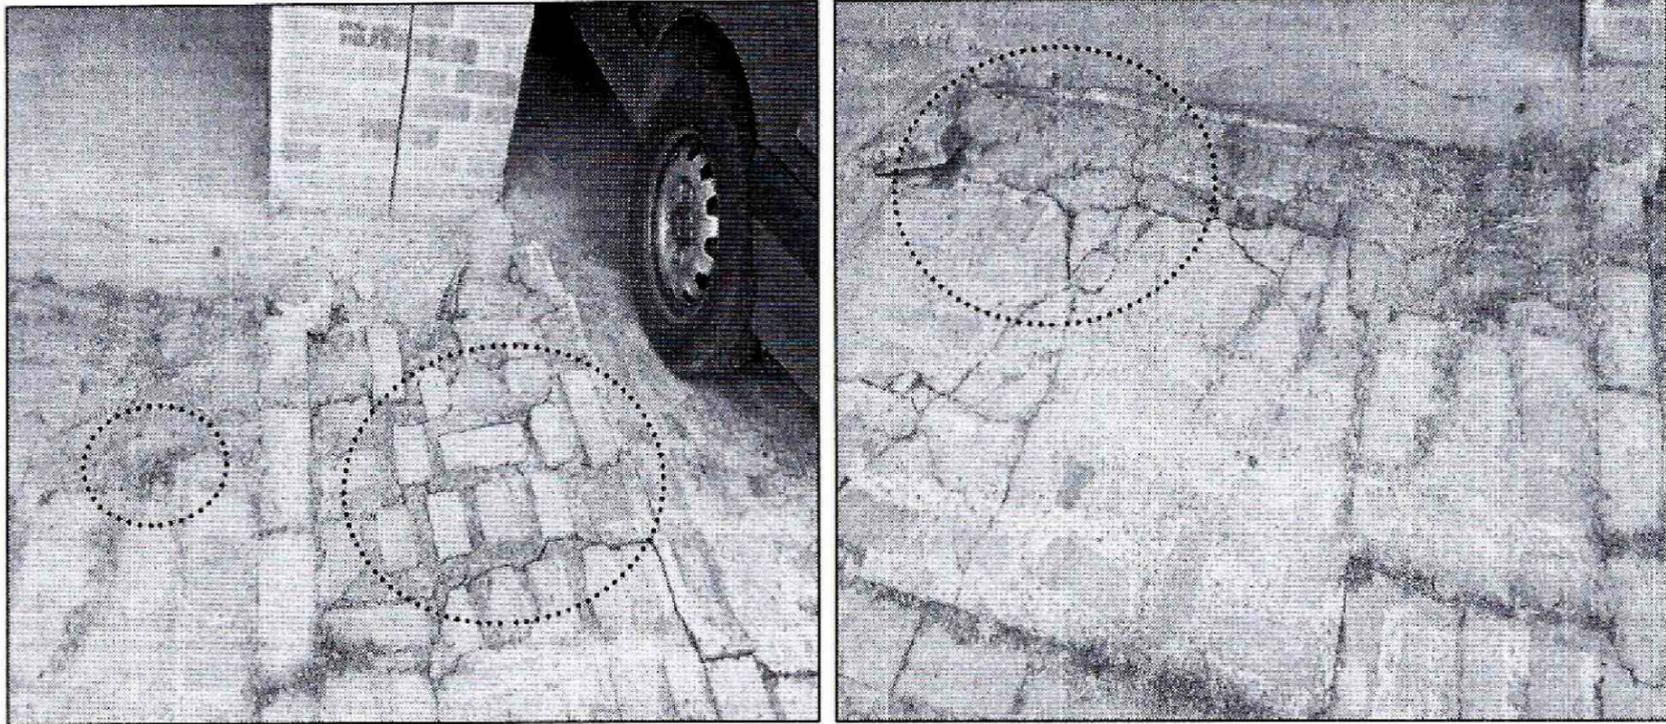
Fotografía 7 y 8. Vista de las grietas, desprendimientos y crecimiento de organismos vegetales en la placa de adoquín del Conjunto Residencial Ibenza P.H. ubicado en la Carrera 49B No. 169-50 del Barrio Granada Norte de la Localidad de Suba
