DIAGNÓSTICO TÉCNICO DI – 7417
SUBDIRECCIÓN DE ANÁLISIS Y MITIGACIÓN DE RIESGOS
COORDINACIÓN DE ASISTENCIA TÉCNICA
RADICADO FOPAE No. 2014ER16475

DIRECCIÓN	Carrera 15A Bis Este No. 48-54 Sur Interior 2	ÁREA DIRECTA	90 m ²
SECTOR CATASTRAL	Las Gaviotas	POBLACIÓN ATENDIDA	1
UPZ	51 – Los Libertadores	FAMILIAS	0
LOCALIDAD	4 – San Cristóbal	ADULTOS	0
CHIP	AAA0006MKWL	NIÑOS	0
		PREDIOS EVALUADOS	1
		OFICIO REMISORIO	CR-18541

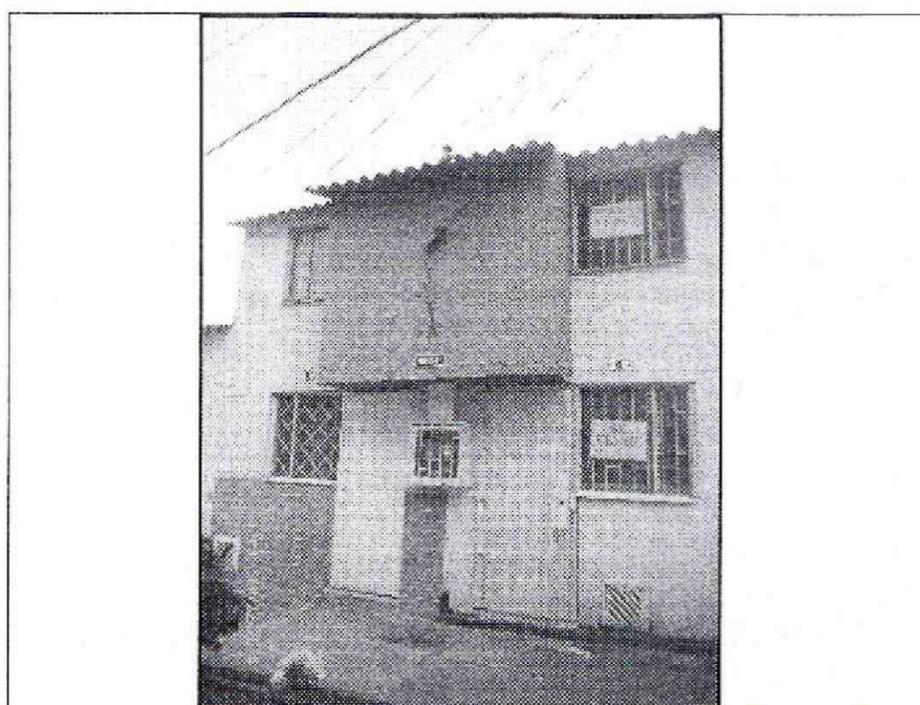
2014ER16475, no pudo establecerse contacto, por lo que se realizó la inspección visual desde el exterior a todos sus costados visibles, en busca de fisuras, grietas u otro tipo de daño sin encontrar en la misma indicios de estos, que comprometan la estabilidad estructural y habitabilidad de la misma bajo cargas normales de servicio.

Fotografía 1. Vista de la fachada de la vivienda emplazada en el predio de la Carrera 15A Bis Este No. 48-54 Sur Int. 2, Sector Catastral Las Gaviotas de la Localidad de San Cristóbal, en la cual con base en la inspección visual realizada desde el exterior, no se identificó ningún tipo de daño que comprometiera su estabilidad estructural y habitabilidad en la actualidad.

- La estabilidad estructural y habitabilidad de la vivienda emplazada en el predio de la Carrera 15A Bis Este No. 48-54 Sur Int. 2, Sector Catastral Las Gaviotas de la Localidad de San Cristóbal, no se encuentran comprometidas en la actualidad bajo cargas normales de servicio. Sin embargo, es posible que bajo cargas dinámicas (tipo sismo u otras), pudiere presentar compromiso en su estabilidad estructural y habitabilidad, situación que con base en la inspección visual, no es posible precisar.

- Al responsable y/o responsables de la vivienda emplazada en el predio de la la Carrera 15A Bis Este No. 48-54 Sur Int. 2, Sector Catastral Las Gaviotas de la Localidad de San Cristóbal, implementar acciones para el mantenimiento y/o de la calidad de la vivienda allí existente. Acciones que se recomienda realizar con el apoyo de personal idóneo, garantizando que se cumplan los requerimientos establecidos en el Reglamento Colombiano de Construcción Sismo Resistente, de acuerdo con la normatividad vigente para el sector, para lo cual se deben tramitar los permisos y licencias respectivos. Esto con el propósito de garantizar durante la vida útil del inmueble, las condiciones adecuadas para su uso.
