DIAGNÓSTICO TÉCNICO - DI No. 7419
SUBDIRECCIÓN DE ANÁLISIS Y MITIGACIÓN DE RIESGOS
COORDINACIÓN DE ASISTENCIA TÉCNICA
RADICADO FOPAE 2014ER17044

ATENDIÓ: MARÍA ANGÉLICA QUINTERO QUINTANA				SOLICITANTE				
COE	24	MOVIL	08	JANETH ARENAS FLOREZ				
FECHA	10 de Septiembre de 2014	HORA	13:30	VIGENCIA: Temporal mientras no se modifique significativamente las condiciones físicas del sector.				
DIRECCIÓN	Edificio Osiris P.H. Calle 150A No. 53-26		ÁREA DIRECTA		0.01 Ha			
SECTOR CATASTRAL	Victoria Norte		POBLACIÓN ATENDIDA		120			
UPZ	19 – El Prado		FAMILIAS	30	ADULTOS	100	NIÑOS	20
LOCALIDAD	11 – Suba		PREDIOS EVALUADOS		1			
REFERENCIA	009104 07 12		OFICIO REMISORIO		CR- 18543			
CHIP	AAA0189UABR

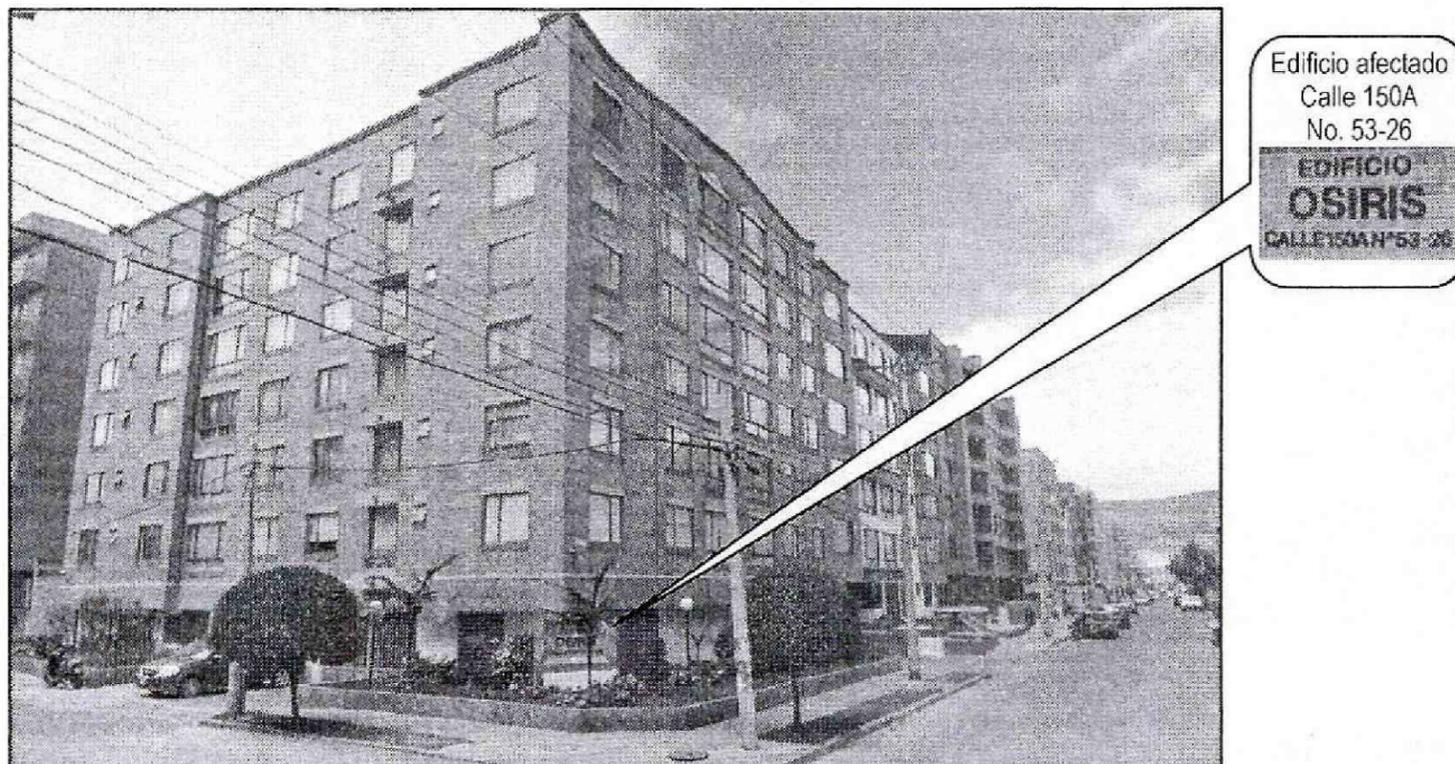
Fotografía 1. Localización del predio de la Calle 150A No. 53-26 Sector Catastral Victoria Norte de la Localidad de Suba, donde se observa la lámina

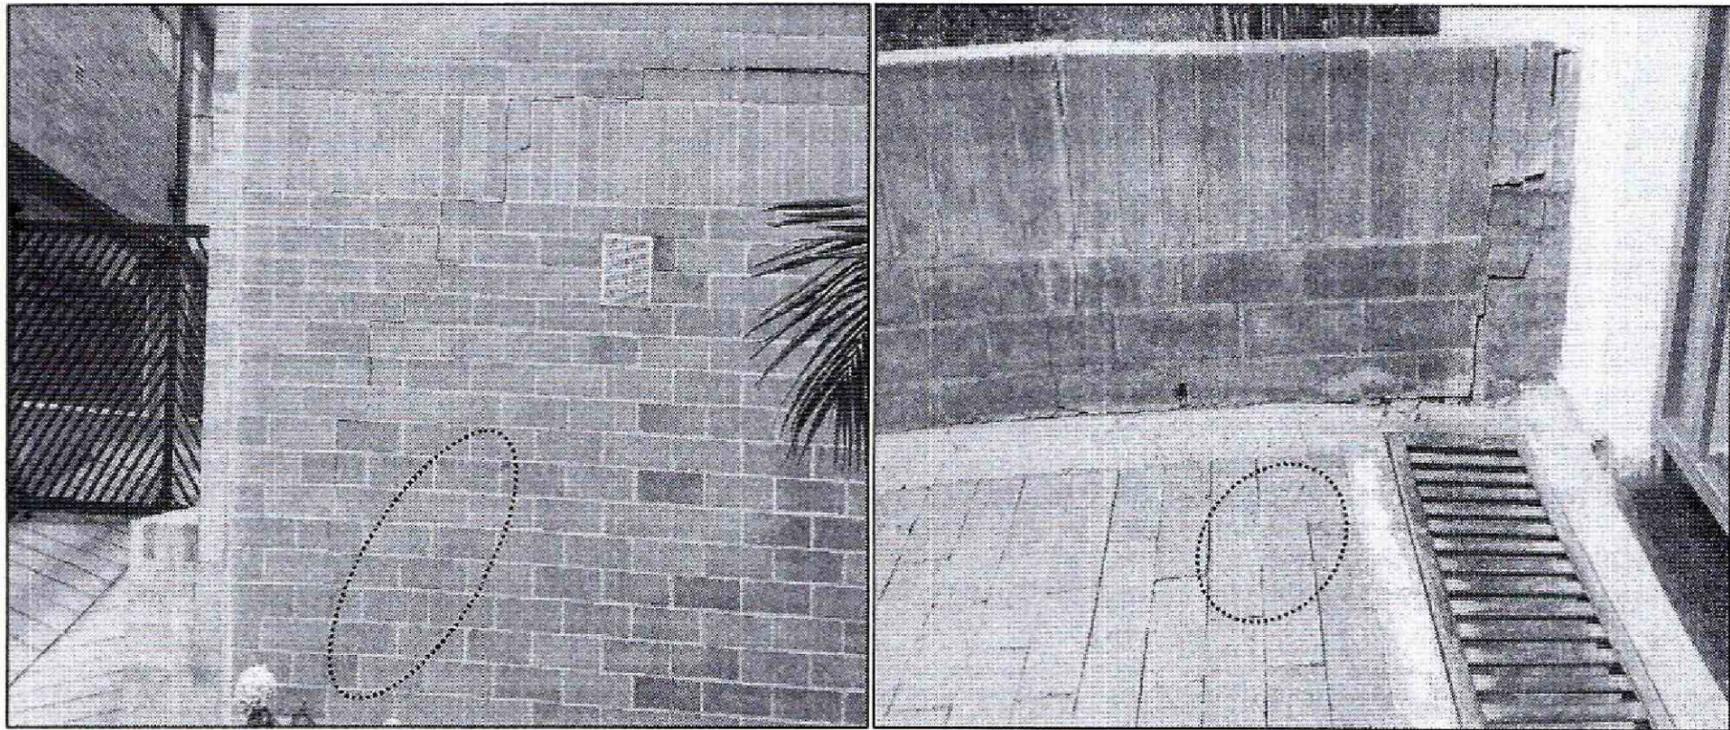
Durante el recorrido, se observan lesiones de tipo mecánico en elementos no estructurales, que se acentúan principalmente en áreas de parqueo del primer piso. Estas lesiones son: grietas de tendencia escalonada de aproximadamente 2.0 milímetros de abertura en muros perimetrales de cerramiento construidos en mampostería sin confinamiento vertical; desprendimientos de algunos mampuestos del costado oriental del parqueadero causados visiblemente por compresión entre los muros del costado sur y oriental; también se observa un hundimiento leve de la placa de

Fotografía 2 y 3. Vista de las grietas de tendencia escalonada en muros perimetrales de cerramiento y jardineras del Edificio Osiris P.H. de la Calle 150A No. 53-26 Sector Catastral Victoria Norte de la Localidad de Suba

- A los responsables, administradores y/o propietarios del Edificio Osiris P.H. ubicado en la Calle 150A No. 53-26 del Sector Catastral Victoria Norte de la Localidad de Suba, realizar de **manera inmediata** un estudio detallado de patología (estudio geotécnico y estructural) que establezca las causas reales de las afectaciones evidenciadas y donde se contemple la totalidad de las obras de reforzamiento estructural, reparación y/o mitigación del asentamiento diferencial evidenciado, con el objetivo de garantizar la estabilidad, funcionalidad y seguridad del Edificio Osiris P.H. así como de las edificaciones y demás equipamiento adyacente. Dicho estudio deberá estar soportado técnicamente por profesionales idóneos y responsables, mediante los estudios y análisis que consideren apropiados, que demuestren suficientemente que las obras propuestas garantizan un factor de seguridad apto para la estabilidad de la estructura y las construcciones aledañas. Por otra parte, dichos estudios deberán permitir establecer el grado de afectación de cada uno los elementos que constituyen el Edificio Osiris P.H.; información con la cual se podrá

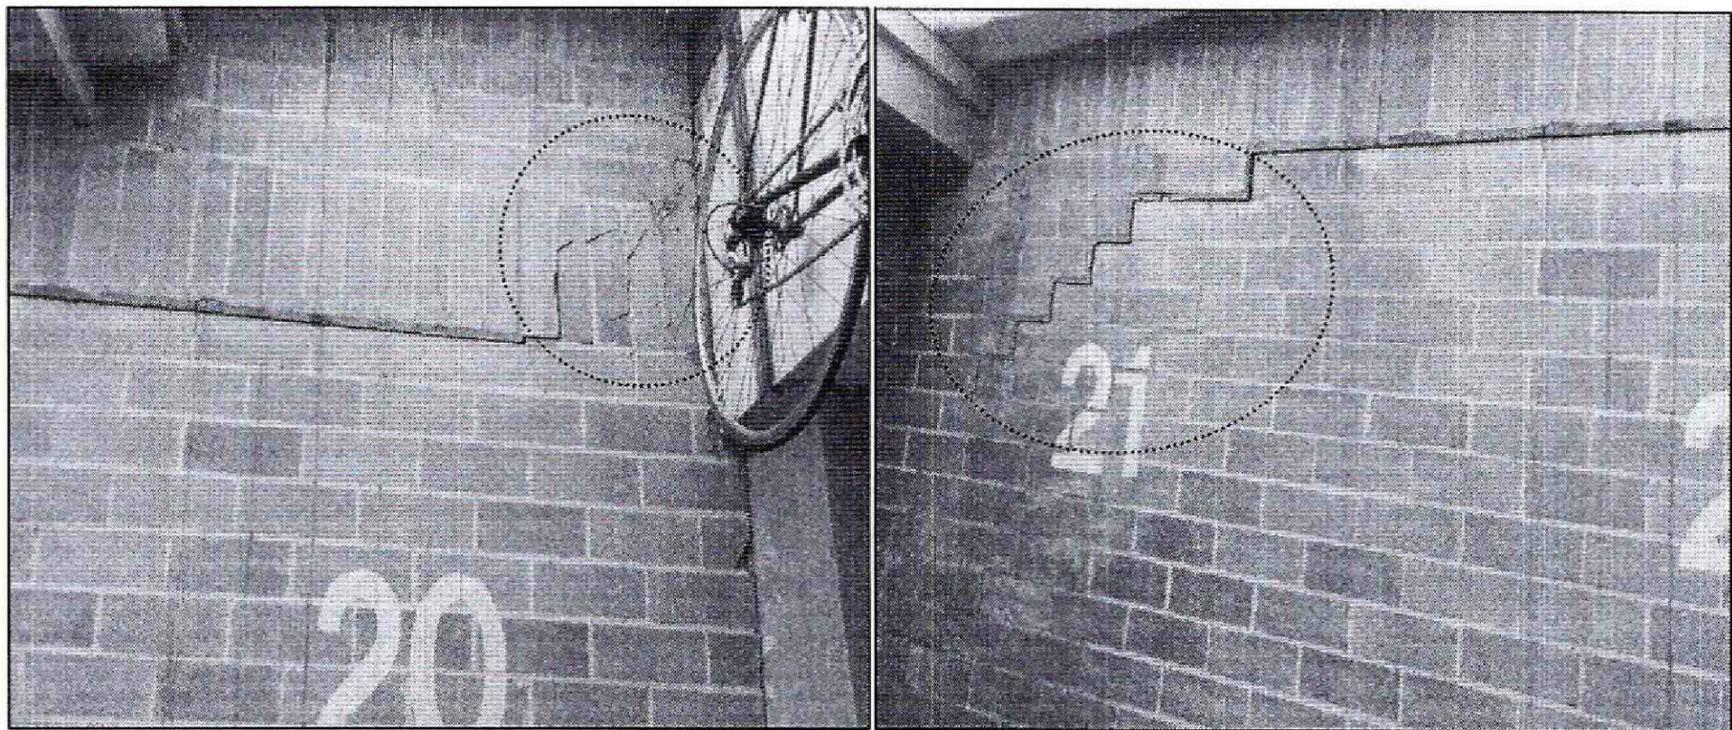
Fotografía 4 y 5. Vista de muros de cerramiento perimetral del primer piso del Edificio Osiris P.H. de la Calle 150A No. 53-26 Sector Catastral Victoria Norte de la Localidad de Suba donde se observan las afectaciones por compresión de los muros y las grietas de tendencia escalonada

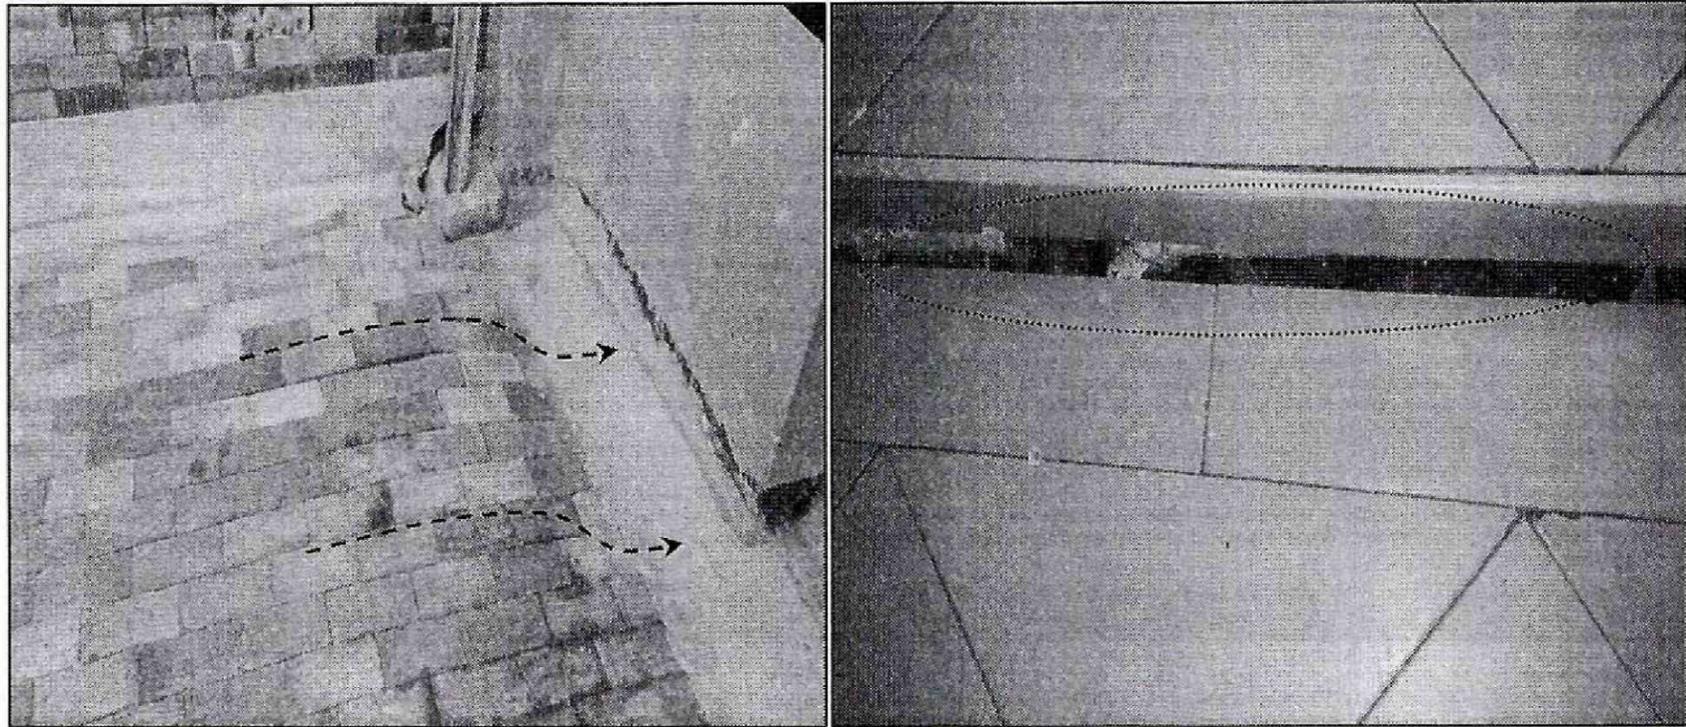
sobrepiso hacia el costado oriental y una dilatación entre un escalón que separa un pequeño desnivel de la oficina de administración (ver fotografía XX).

Fotografía 6 y 7. Vista de los hundimientos que han ocasionado desniveles en el primer piso del Edificio Osiris P.H. de la Calle 150A No. 53-26 Sector Catastral Victoria Norte de la Localidad de Suba

- A los responsables, administradores y/o propietarios del Edificio Osiris P.H. ubicado en la Calle 150A No. 53-26 del Sector Catastral Victoria Norte de la Localidad de Suba, acatar la recomendación de Restricción Parcial de uso de los sitios de parqueo 20 y 21, esto con el fin de salvaguardar la integridad física de sus usuarios y los posibles daños en los vehículos de su propiedad, debido a que en caso de no acatar la restricción parcial de uso, radica en cabeza del residente la responsabilidad exclusiva por el riesgo que asume y al que expone a los demás habitantes del inmueble.

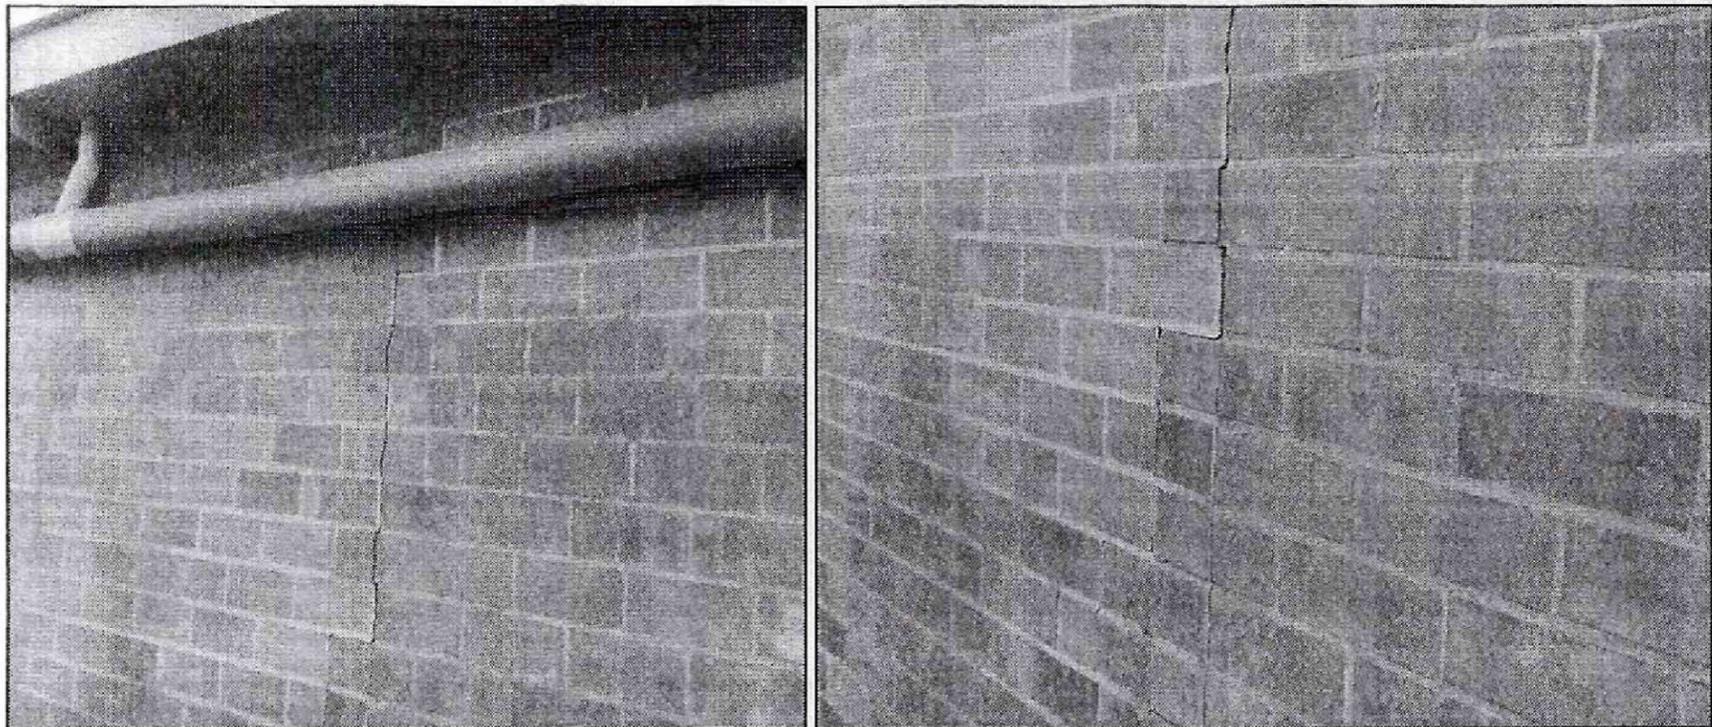
No se descarta que los trabajos de excavación y construcción de las edificaciones colindantes (costado norte), hayan ocasionado un avance de las lesiones que desde el año 2012 ya se venían presentando, tal y como lo confirma la Respuesta Oficial RO-57712, realizada por el Fondo de Atención Y Prevención de Emergencias, relacionada en el ÍTEM 1 ANTECEDENTES, y dado a que a la fecha no se han acatado las recomendaciones de la realización de los estudios técnicos pertinentes que permitan establecer de manera precisa la causa de las afectaciones, estas han ido avanzando con el paso del tiempo.

Fotografía 8 y 9. Vista de las grietas de tendencia vertical en muro perimetral del costado norte del primer piso del Edificio Osiris P.H. de la Calle 150A No. 53-26 Sector Catastral Victoria Norte de la Localidad de Suba

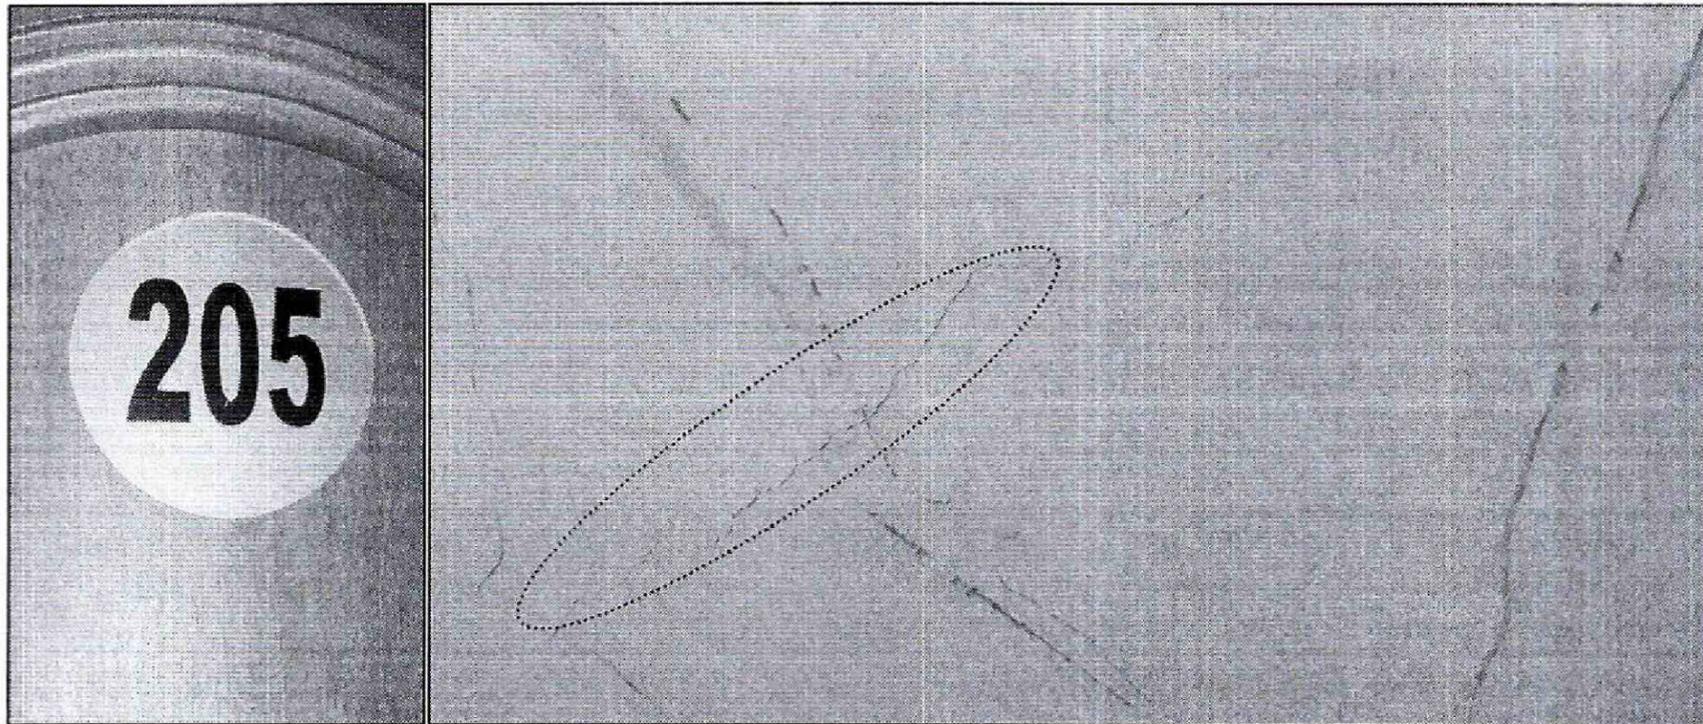
En los apartamentos 205 y 602 donde se logró tener acceso, se observan fisuras menores de aberturas entre 0.8 y 1.0 milímetros en muros divisorios de mampostería y enchapes, lo cual no compromete la estabilidad estructural de los mismos.

Fotografía 10 y 11. Vista del Apartamento 205 del Edificio Osiris P.H. de la Calle 150A No. 53-26 Sector Catastral Victoria Norte de la Localidad de Suba donde se observan fisuras de tendencia diagonal en muros divisorios

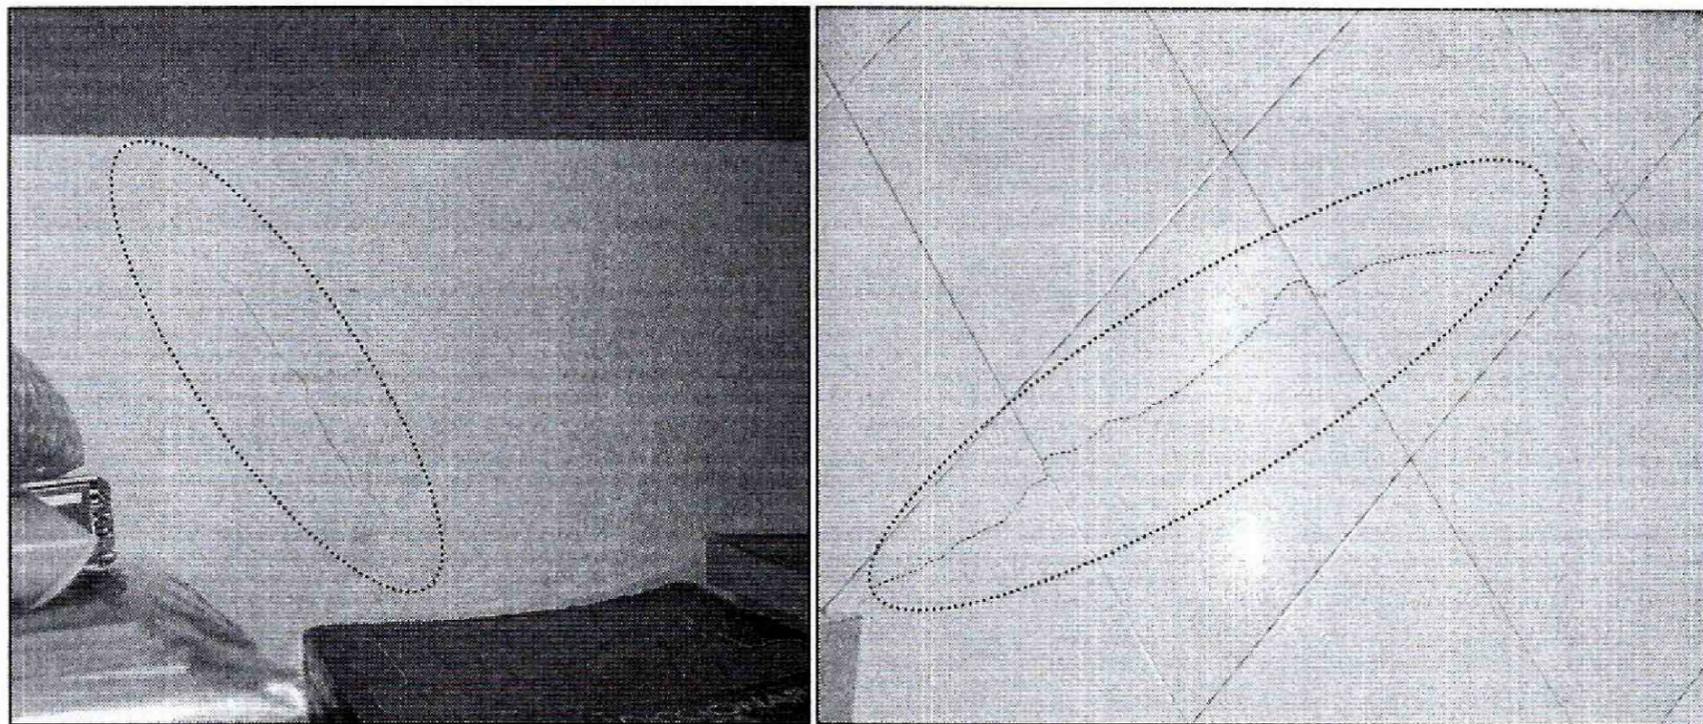
Fotografía 12 y 13. Vista del Apartamento 205 del Edificio Osiris P.H. de la Calle 150A No. 53-26 Sector Catastral Victoria Norte de la Localidad de Suba donde se observan fisuras de tendencia diagonal en muros divisorios y enchapes de cocina

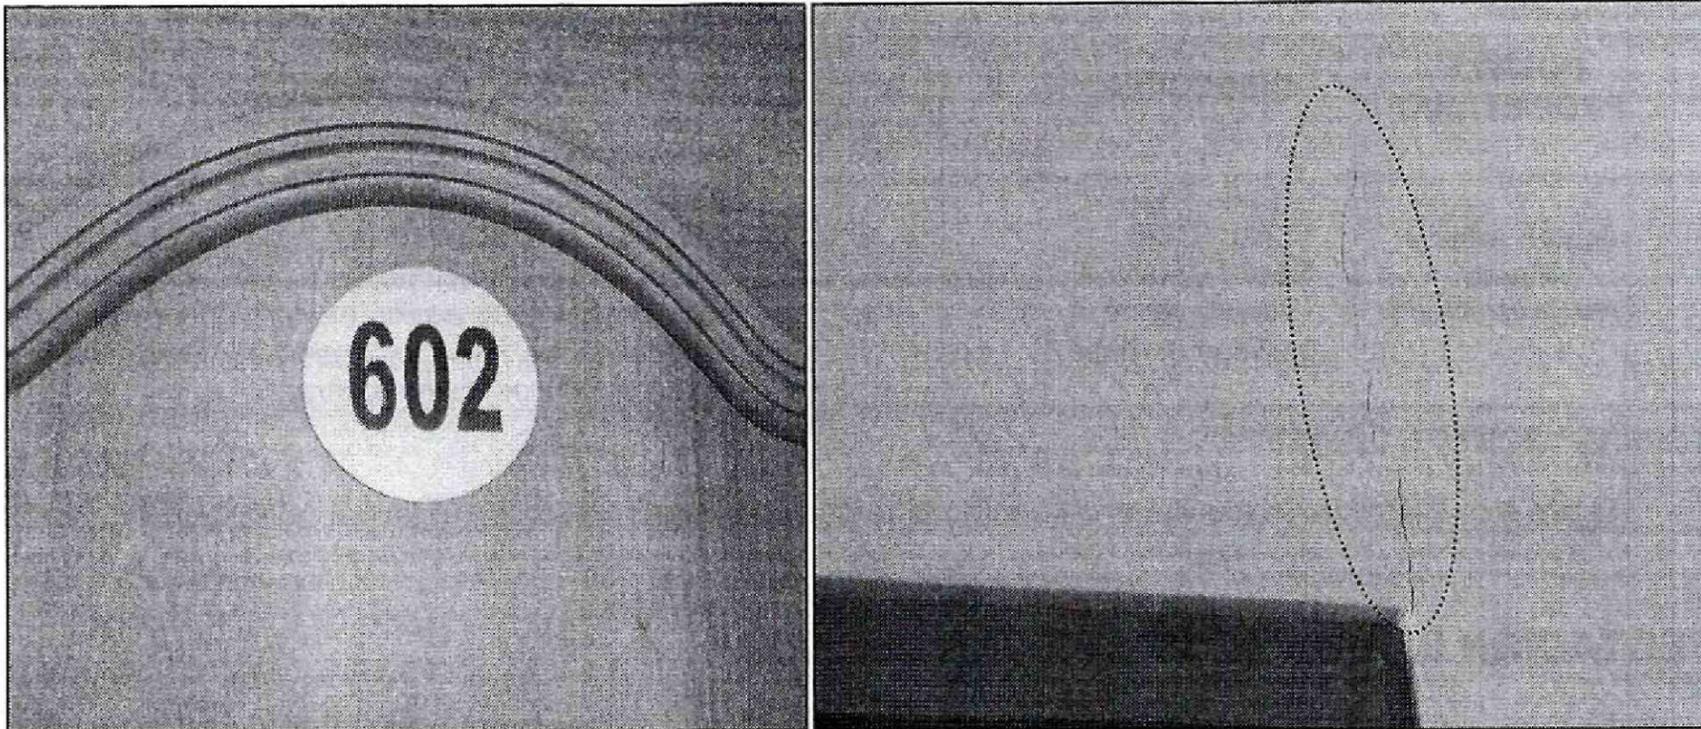
Fotografía 14 y 15. Vista del Apartamento 602 del Edificio Osiris P.H. de la Calle 150A No. 53-26 Sector Catastral Victoria Norte de la Localidad de Suba donde se observan fisuras de tendencia vertical en muros divisorios

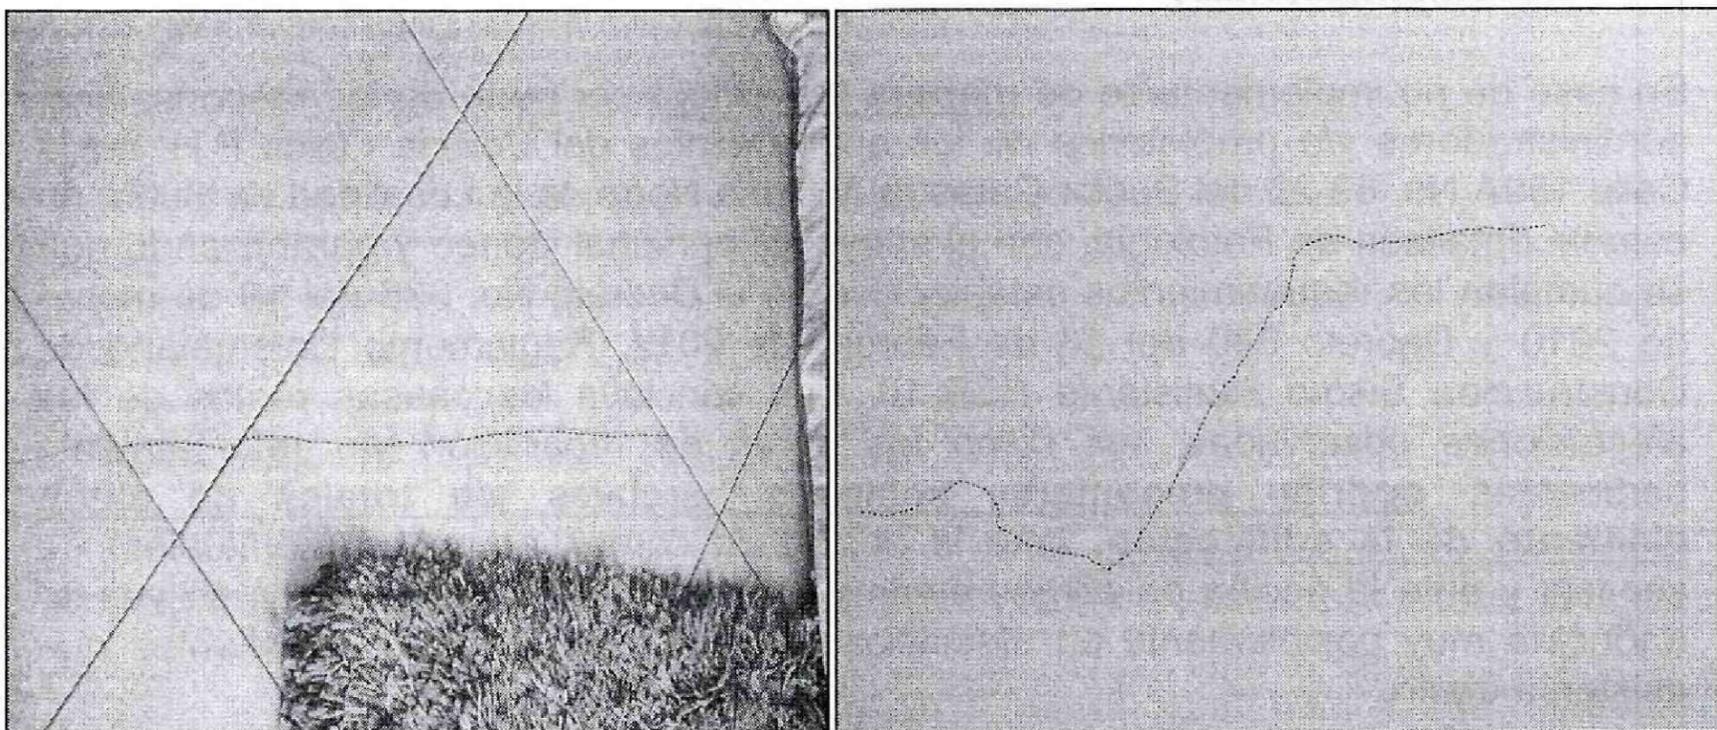
Fotografía 15 y 16. Vista del Apartamento 602 del Edificio Osiris P.H. de la Calle 150A No. 53-26 Sector Catastral Victoria Norte de la Localidad de Suba donde se observan fisuras de tendencia horizontal y diagonal en enchapes y en muros divisorios
