ALCALDÍA MAYOR DE BOGOTÁ D.C. Fondo Prevención y Atención Emergencias	<b>DIAGNÓSTICO TÉCNICO</b>	Código:	GAR- FT - 03
		Versión:	01
		Código documental:

**DIAGNÓSTICO TÉCNICO DI-7422**  
**SUBDIRECCIÓN DE ANÁLISIS Y MITIGACIÓN DE RIESGOS**  
**COORDINACIÓN DE ASISTENCIA TECNICA**  
**Radicado FOPAE No. 2014ER12730**

<b>DIRECCIÓN</b>	Calle 52 Sur No 5 C-05 Este (Dirección Nueva) Calle 52 Sur No 8 A -05 Este (Dirección Antigua)	<b>ÁREA DIRECTA</b>	100 m2				
<b>SECTOR CATASTRAL</b>	Santa Rita Sur Oriental	<b>POBLACIÓN ATENDIDA</b>	3				
<b>UPZ</b>	51.Los Libertadores	<b>FAMILIAS</b>	1	<b>ADULTOS</b>	2	<b>NIÑOS</b>	1
<b>LOCALIDAD</b>	4-San Cristóbal	<b>PREDIOS EVALUADOS</b>	1				
<b>CHIP</b>	AAA0005ZEXR	<b>OFICIO REMISORIO</b>	CR-18546

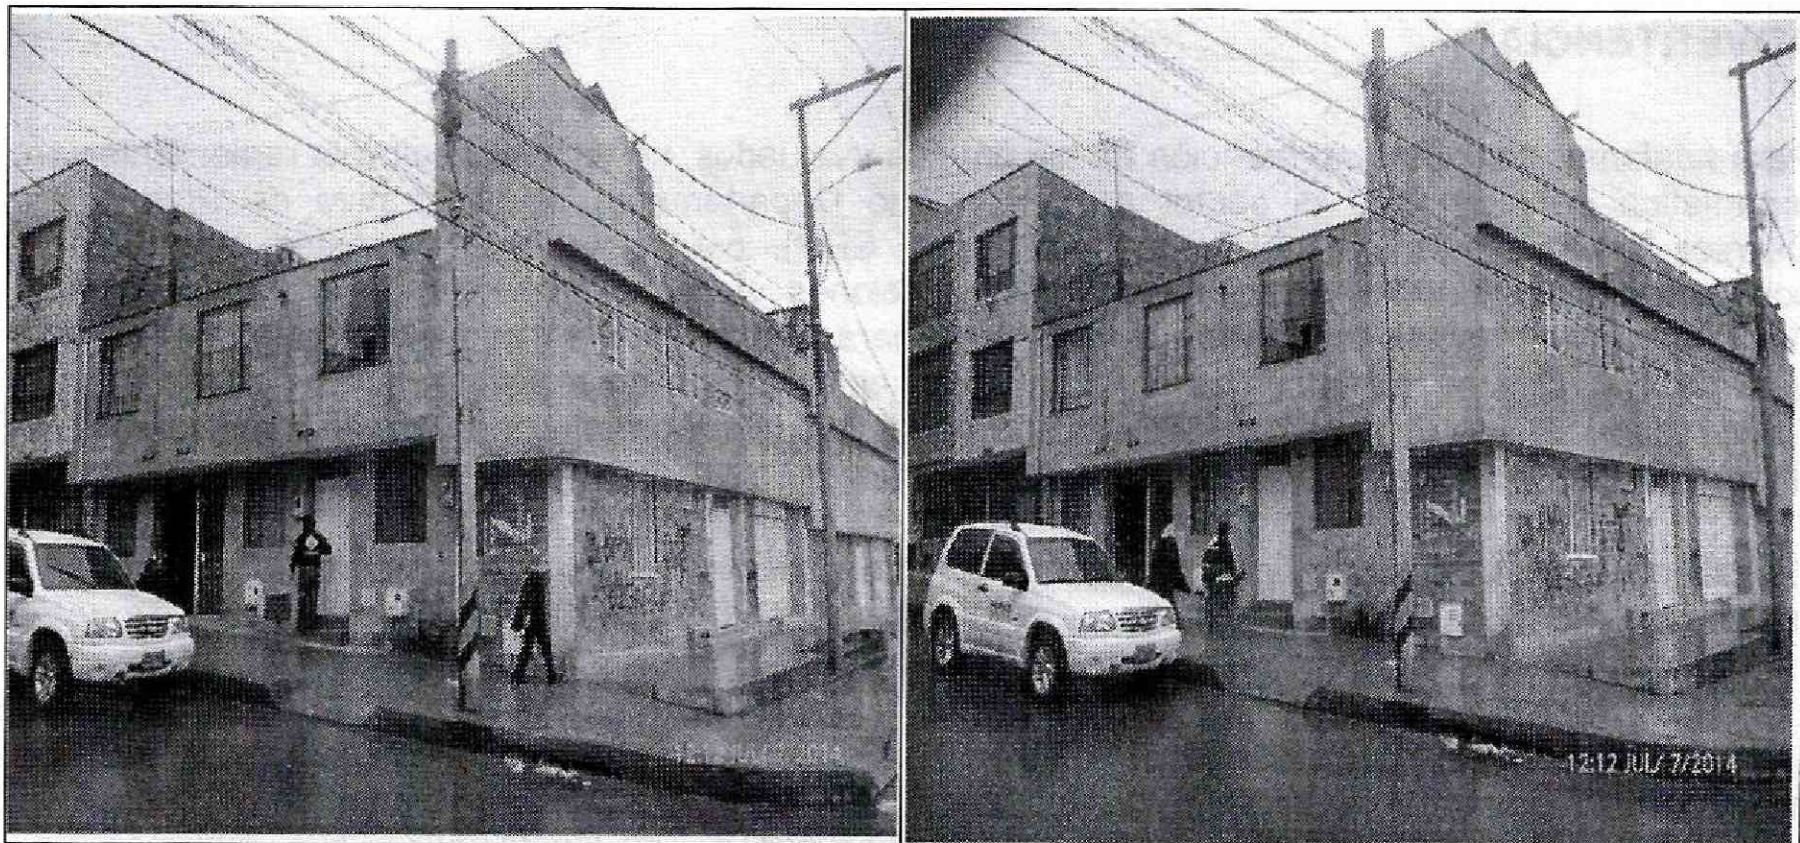
Es pertinente destacar que la vivienda no presenta grietas, pérdida de verticalidad u otro tipo de patología que indique compromiso en su estabilidad y habitabilidad en la actualidad ante cargas normales de servicio.

Fotografía 1 y 2. Vista de la vivienda emplazada en el predio de Calle 52 Sur No 5 C-05 Este (Dirección Nueva) del Sector Catastral Santa Rita Sur Oriental de la Localidad de San Cristóbal.

- Al responsable y/o responsables de la vivienda emplazada en el predio de la Calle 52 Sur No 5 C-05 Este (Dirección Nueva) del Sector Catastral Santa Rita Sur Oriental de la Localidad de San Cristóbal, implementar acciones para el mantenimiento, mejoramiento y/o reforzamiento de la calidad de la vivienda allí existente. Acciones que se recomienda realizar con el apoyo de personal idóneo, garantizando que se cumplan los requerimientos establecidos en el Reglamento
