DIAGNÓSTICO TÉCNICO - DI No. 7424
SUBDIRECCIÓN DE ANÁLISIS Y MITIGACIÓN DE RIESGOS
COORDINACIÓN DE ASISTENCIA TÉCNICA
RADICADO FOPAE 2014ER17314

ATENDIÓ: MARÍA ANGÉLICA QUINTERO QUINTANA				SOLICITANTE			
COE	24	MOVIL	07	PATRICIA CÁRDENAS PIÑEROS			
FECHA	18 de Septiembre de 2014	HORA	14:30	VIGENCIA: Temporal mientras no se modifique significativamente las condiciones físicas del sector.			
DIRECCIÓN	Conjunto Residencial Bosque Verde Calle 131 No. 78A-61		ÁREA DIRECTA		0.01 Ha		
SECTOR CATASTRAL	Vereda Suba Naranjos		POBLACIÓN ATENDIDA		440		
UPZ	24 – Niza		FAMILIAS	110	ADULTOS	300	NIÑOS 140
LOCALIDAD	11 – Suba		PREDIOS EVALUADOS		4		
REFERENCIA	009249 07 28		OFICIO REMISORIO		CR- 18557		
CHIP	AAA0227TUEA

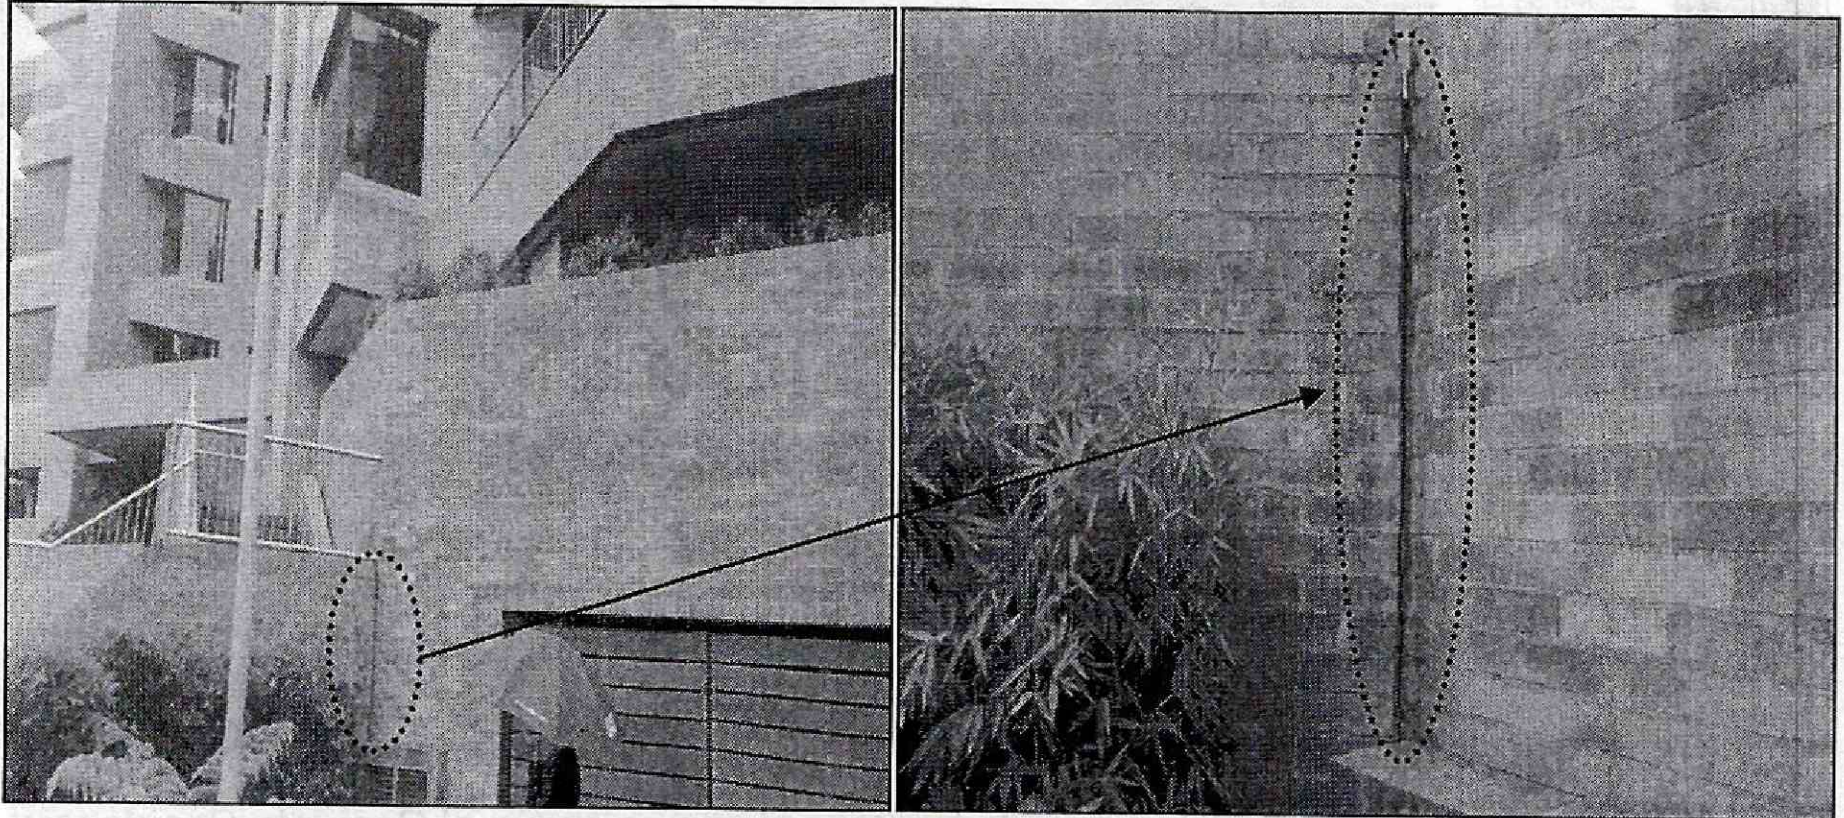
Durante la inspección visual al predio de la referencia, se observan lesiones de tipo mecánico en elementos no estructurales de la Torre 5 la cual se edifica en la parte más baja del talud de relleno. Estas lesiones son: dilatación en las juntas de muros de escaleras y muros perimetrales de esta torre, grietas de tendencia longitudinal en enchapes de piso, grietas de tendencia vertical en fachaleta frontal. Al inspeccionar desde el sótano las columnas y placas de entrepiso, no se observa ninguna pérdida de verticalidad o alguna otra afectación. En la torre 15, la cual se encuentra en la parte alta del talud de relleno y que en la actualidad se construye una torre más del mismo Conjunto, se observan lesiones en fachaleta tales como fisuras de tendencia vertical de aproximadamente 1.0 milímetro de abertura. Al interior de la Torre 15 se observan lesiones de tipo mecánico localizadas en muros divisorios, en la salida posterior de los apartamentos, hacia el sector de las escaleras, fisuras de tendencia vertical e irregular de aberturas que varían entre 0.15 y 2.0 milímetros. En la Torre 2 se observa el mismo patronamiento de fisuras en fachaleta y muros divisorios del sector de escaleras de aberturas que no superan 1.0 milímetros.

Fotografía 2 y 3. Vista de las dilataciones entre la estructura de las escaleras y los muros perimetrales de la Torre 5 del Conjunto Residencial Bosque Verde ubicado en la Calle 131 No. 78A-61 del Sector Catastral Vereda Suba Naranjos de la Localidad de Suba

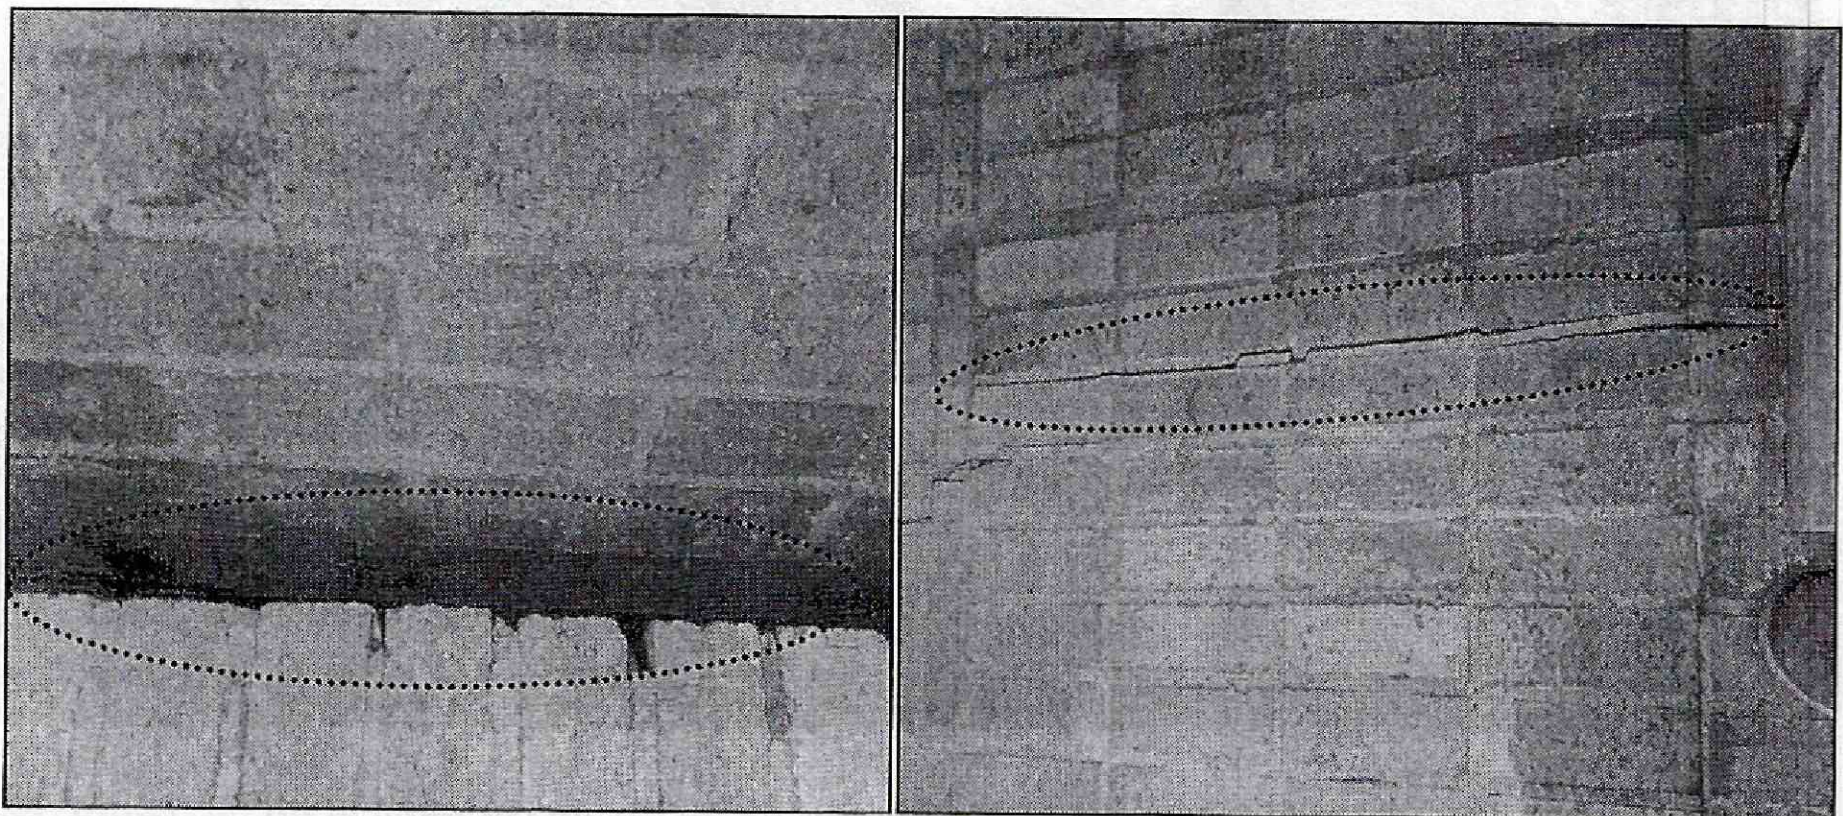
Dentro de las posibles causas de las lesiones evidenciadas se tienen los asentamientos diferenciales normales de la Edificación desde su construcción hasta la fecha o posible desconfinamiento del terreno que conforma el talud de relleno, debido a la pérdida de esfuerzos a causa de saturación del mismo por las aguas de escorrentía superficial, trabajos de excavación y posterior construcción de las once torres que existen en la actualidad. Es importante resaltar que basados en la visita técnica, no es posible determinar alguna falla estructural de las Torres o de su cimentación, para lo cual deberá realizarse un estudio detallado de patología.

Fotografía 4 y 5. Vista de las dilataciones entre la estructura de las escaleras y los muros perimetrales y de las grietas longitudinales en enchapes de piso de la Torre 5 del Conjunto Residencial Bosque Verde ubicado en la Calle 131 No. 78A-61 del Sector Catastral Vereda Suba Naranjos de la Localidad de Suba

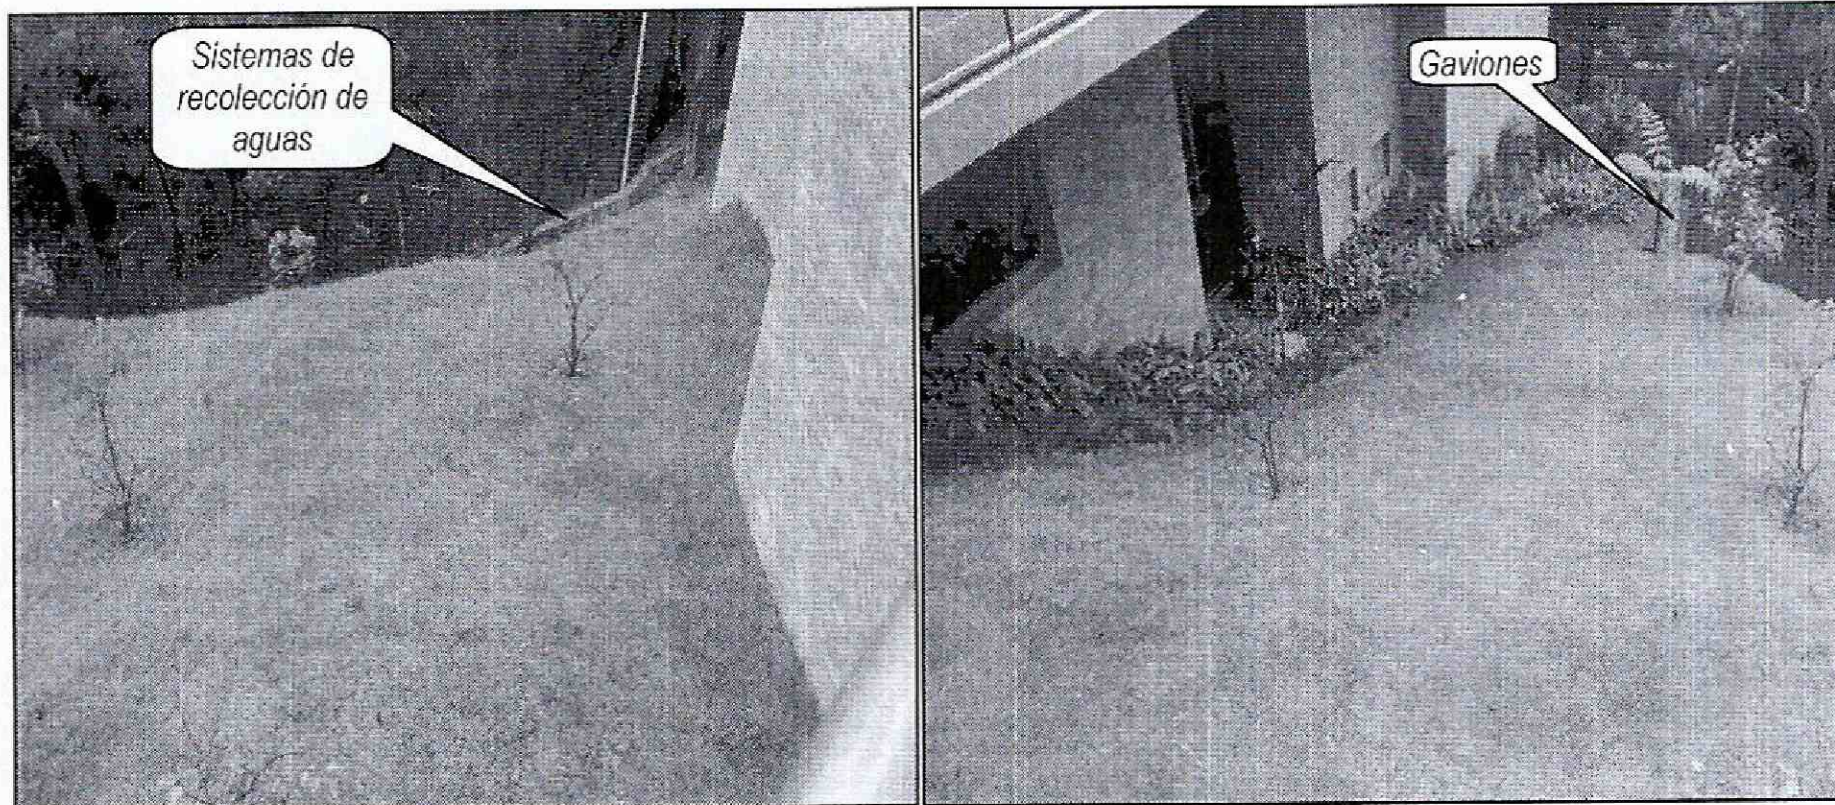
Fotografía 6 y 7. Vista del talud de relleno sobre el que se apoya el Conjunto Residencial Bosque Verde ubicado en la Calle 131 No. 78A-61 del Sector Catastral Vereda Suba Naranjos de la Localidad de Suba

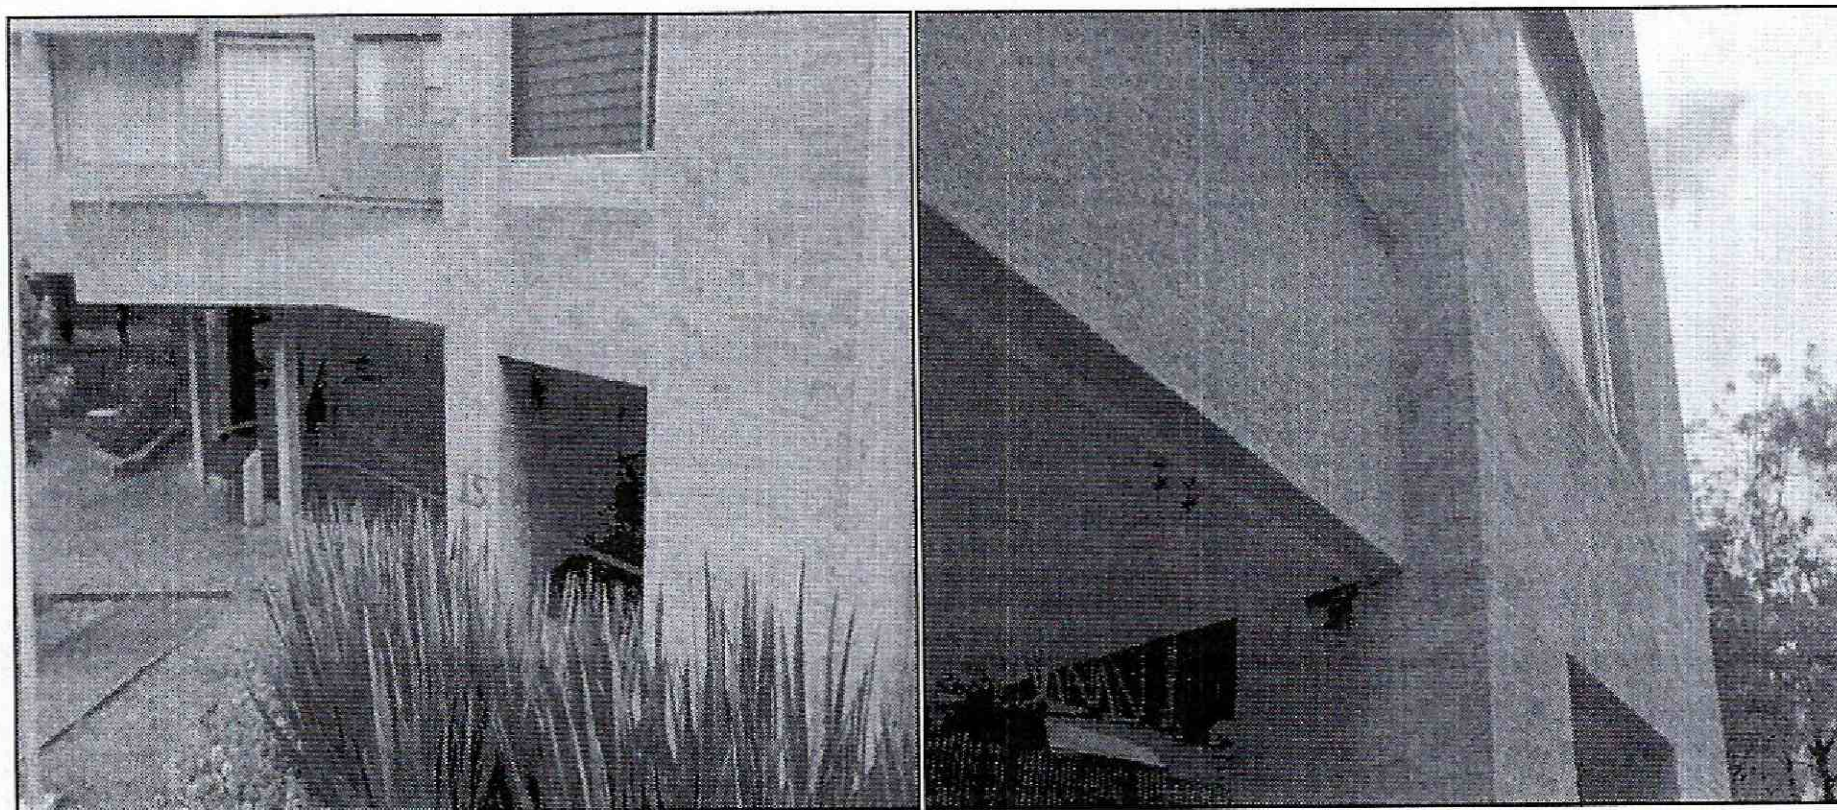
Fotografía 8 y 9. Vista de la Torre 15 y de las fisuras de tendencia vertical en fachaleta del Conjunto Residencial Bosque Verde ubicado en la Calle 131 No. 78A-61 del Sector Catastral Vereda Suba Naranjos de la Localidad de Suba

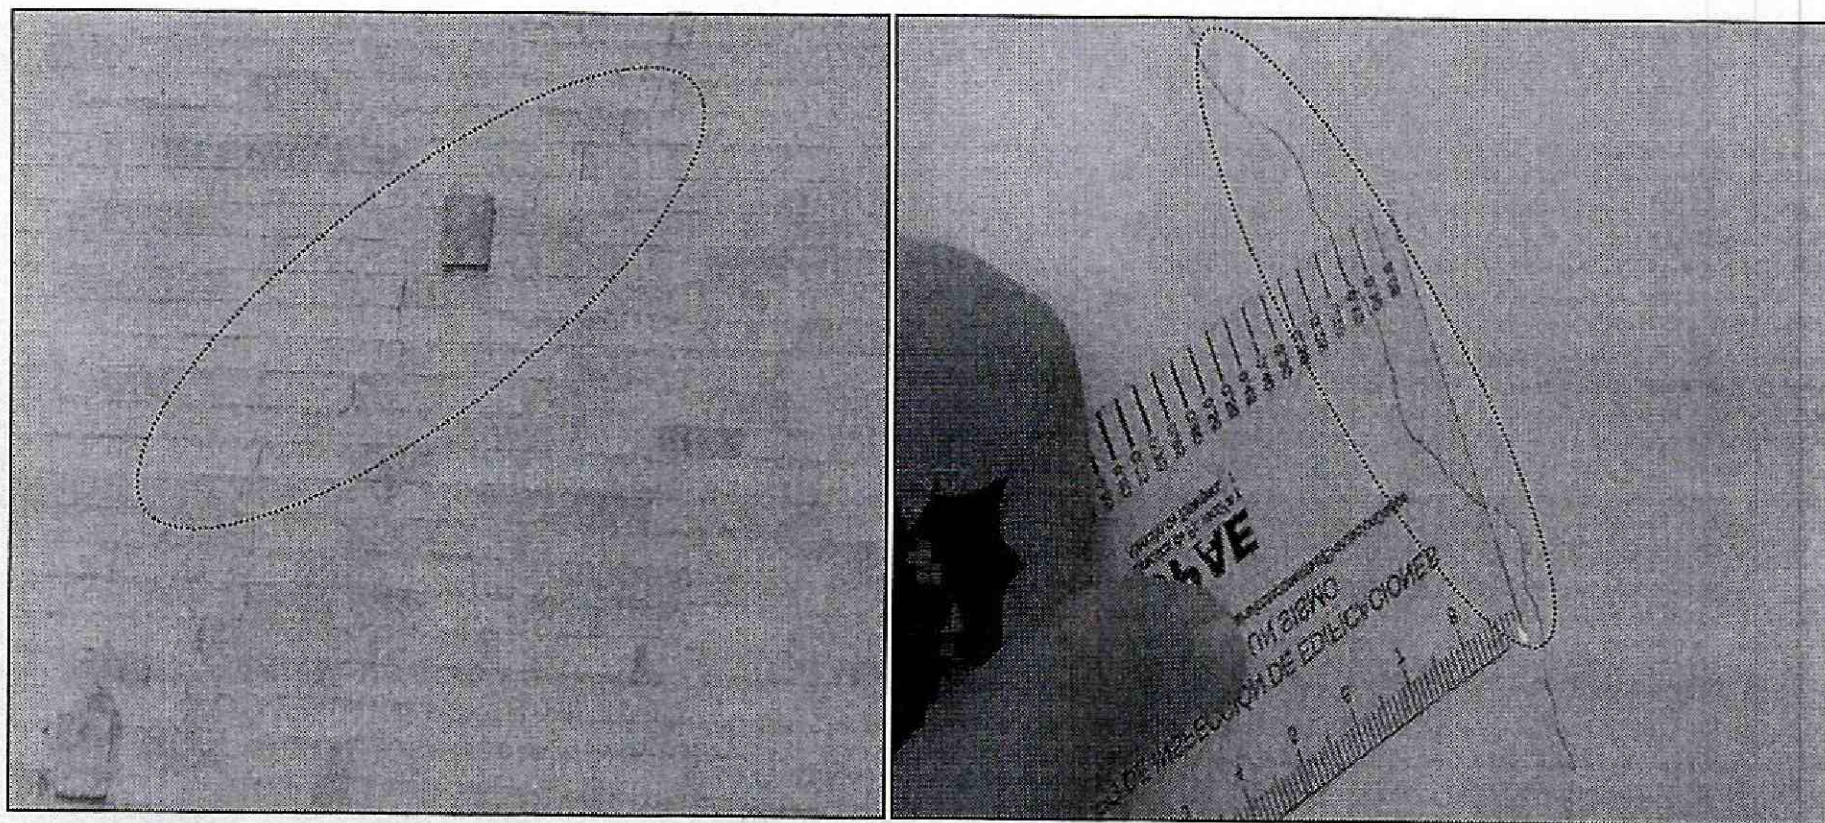
Fotografía 10 y 11. Vista de las grietas, desprendimientos y crecimiento de organismos vegetales en la placa de adoquín del Conjunto Residencial Bosque Verde ubicado en la Calle 131 No. 78A-61 del Sector Catastral Vereda Suba Naranjos de la Localidad de Suba

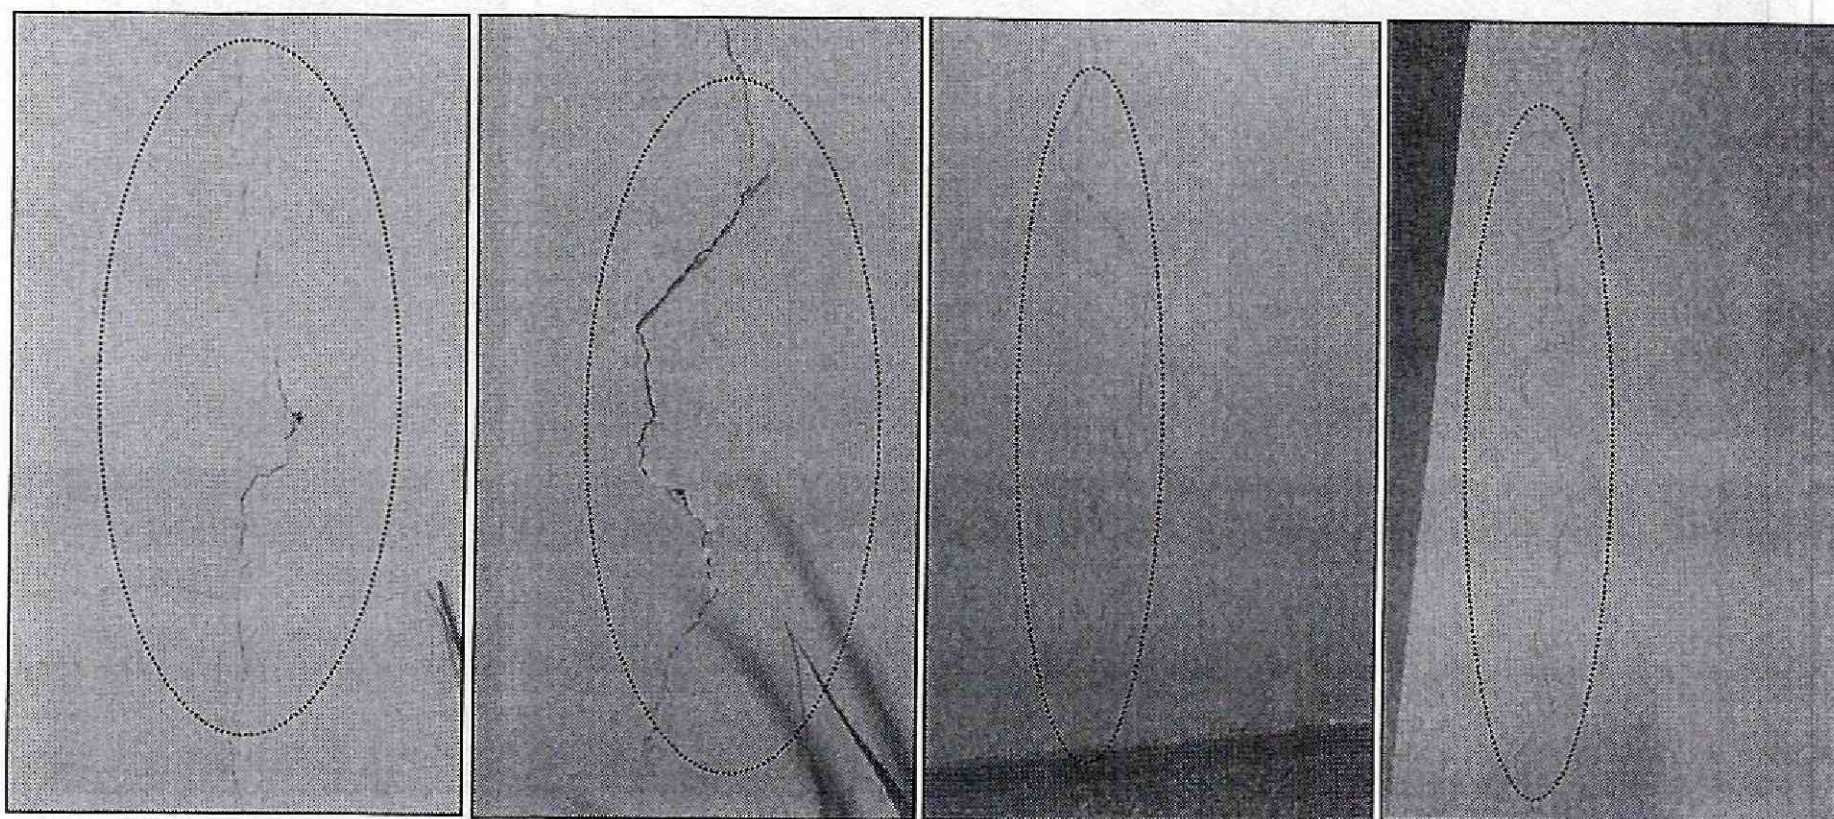
Fotografía 12 - 15. Vista de las fisuras de tendencia vertical en muros divisorios de la Torre 15 del Conjunto Residencial Bosque Verde ubicado en la Calle 131 No. 78A-61 del Sector Catastral Vereda Suba Naranjos de la Localidad de Suba

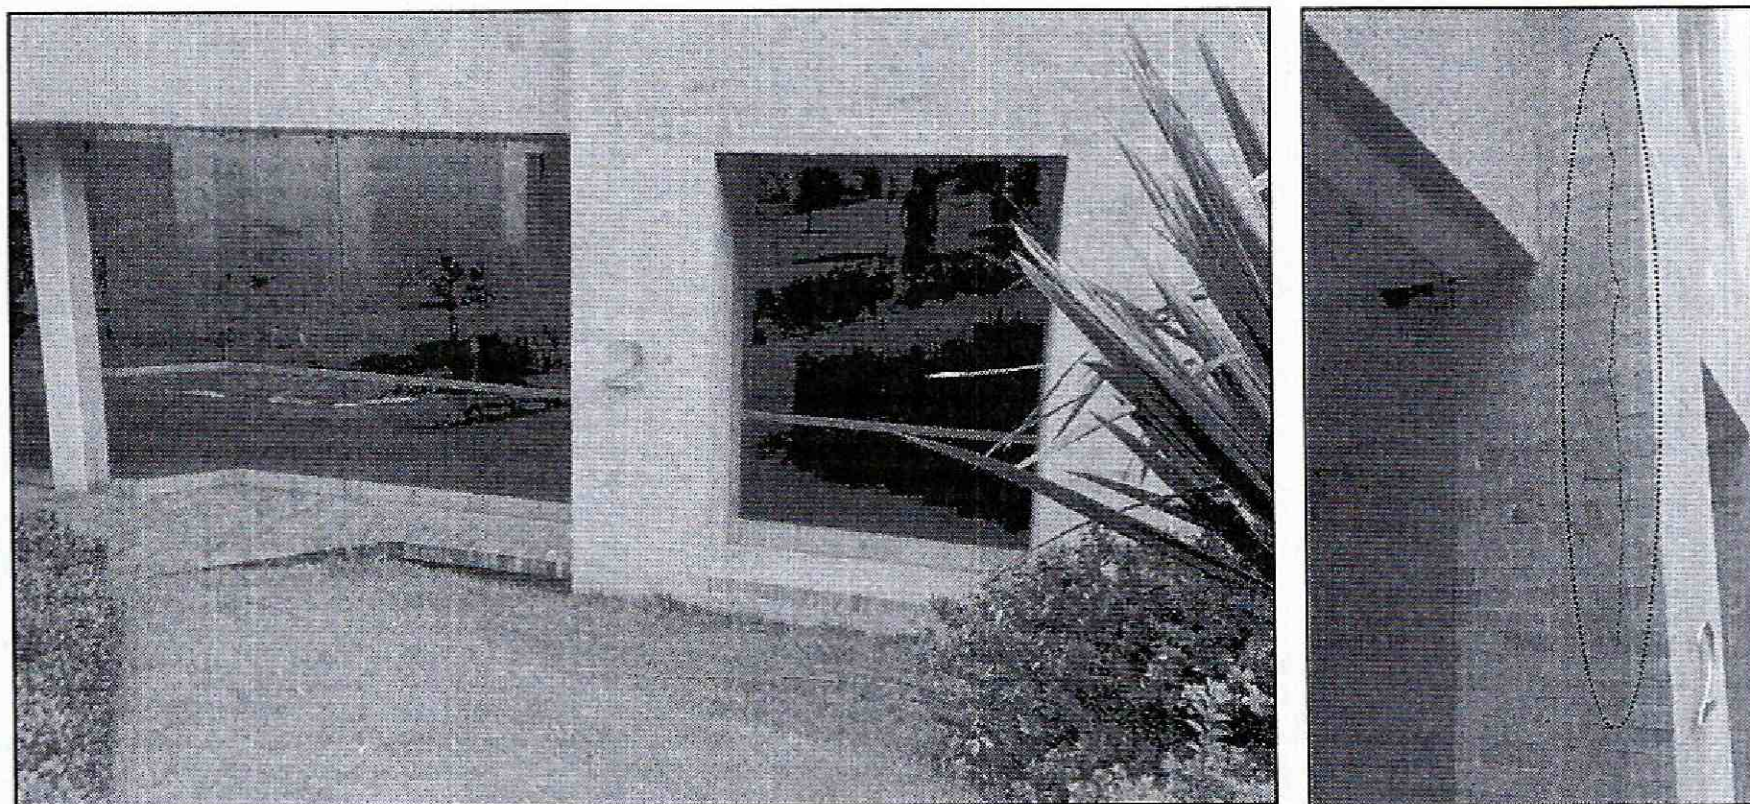
Fotografía 18 y 19. Vista de las fisuras de tendencia vertical en fachaleta de la Torre 2 del Conjunto Residencial Bosque Verde ubicado en la Calle 131 No. 78A-61 del Sector Catastral Vereda Suba Naranjos de la Localidad de Suba

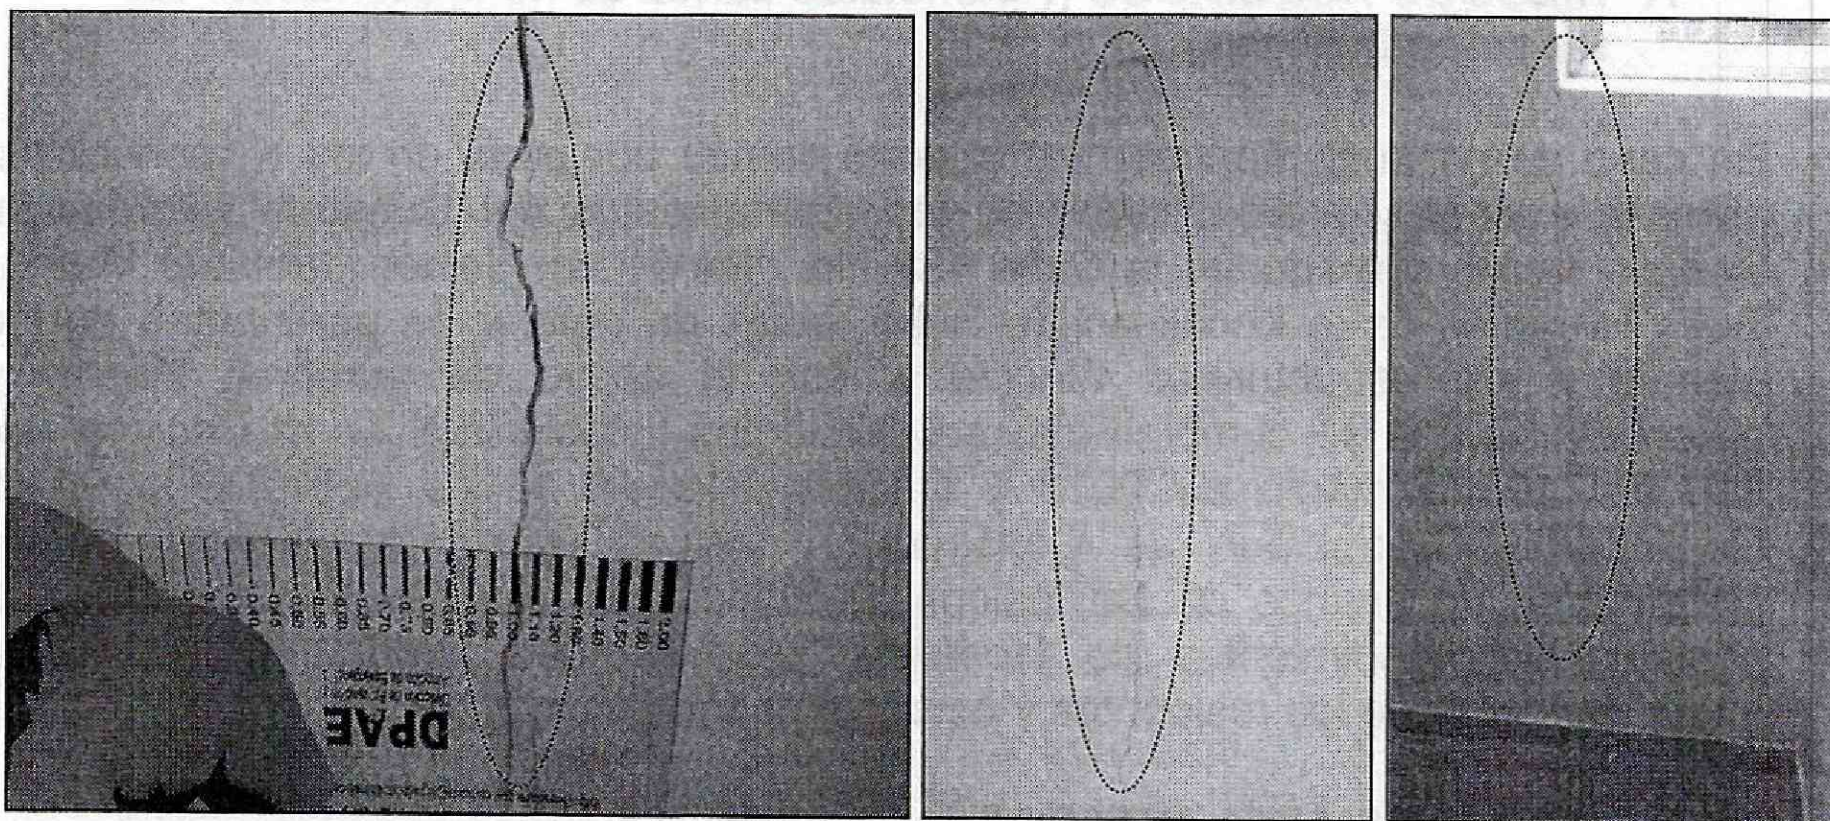
Fotografía 20 - 22. Vista de las fisuras de tendencia vertical en muros divisorios de la Torre 2 del Conjunto Residencial Bosque Verde ubicado en la Calle 131 No. 78A-61 del Sector Catastral Vereda Suba Naranjos de la Localidad de Suba
